# Neue Forschungen im Paderborner Domkloster an seinem Standort bis 1133

Sven Spiong,  
Nadine Baumann

Kreis Paderborn, Regierungsbezirk Detmold

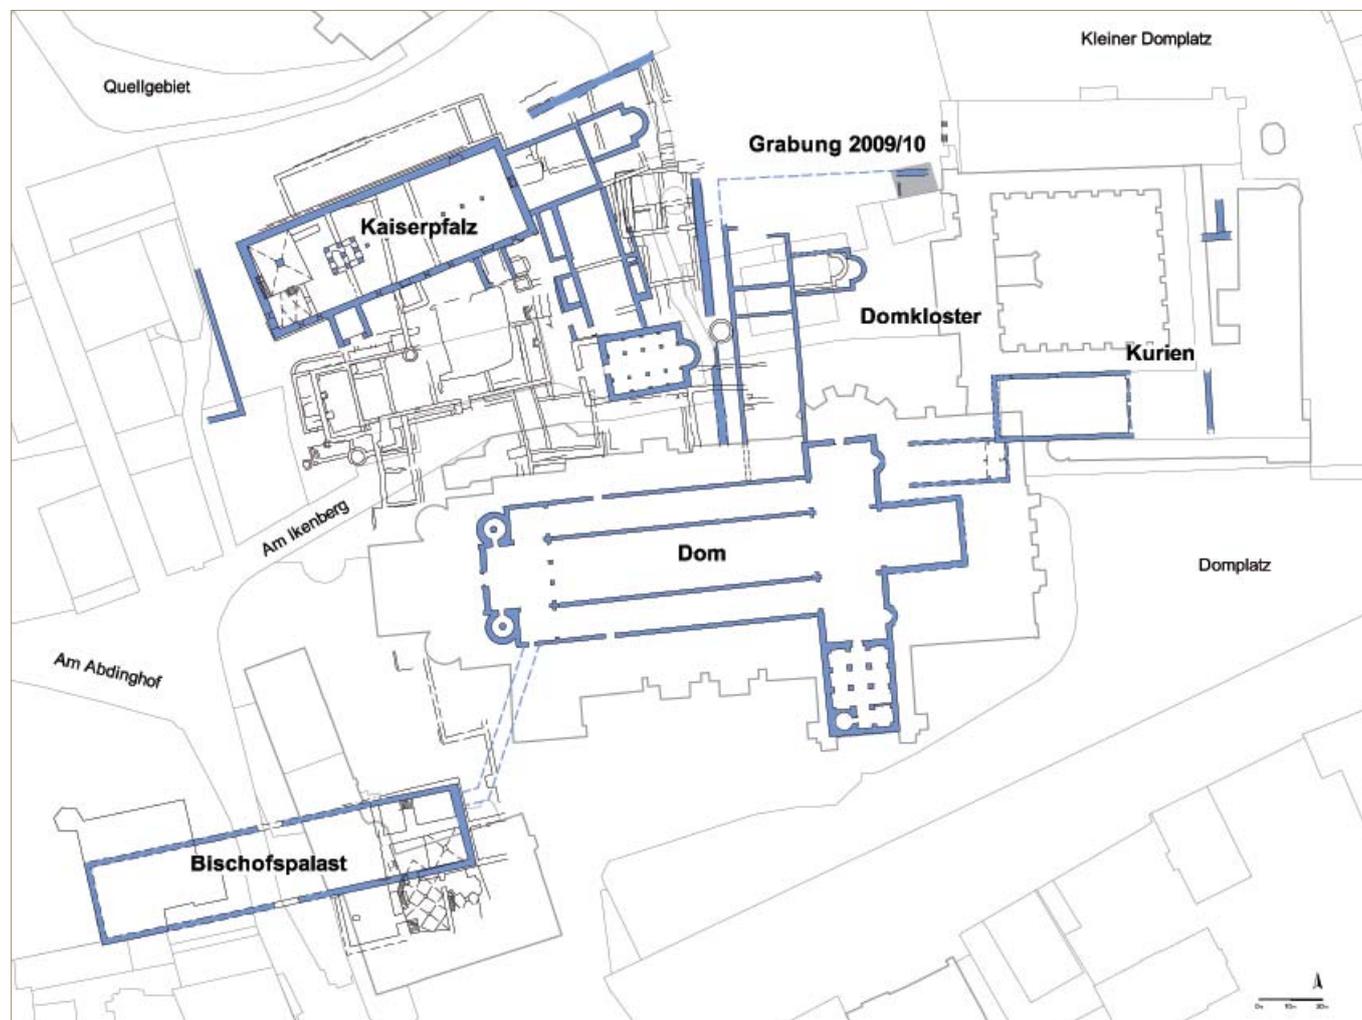
**Abb. 1** Das Pfalzareal und das Domkloster im 11. Jahrhundert nach den Grabungsbefunden (Grafik: LWL-Archäologie für Westfalen/S. Gai, S. Spiong, O. Heilmann).

Direkt unter dem Humus lag eine mächtige Versturz- oder Abbruchschicht aus Kalkbruchsteinen, die keine datierbaren Funde enthielt und unter der sich Mauern bzw. deren Fundamente befanden (Abb. 1 und 2). Eine Ost-West-verlaufende Mauer mit einer Stärke von gut 0,80m war zweischalig mit Kalkmörtel errichtet. Das Fundament hatte man nur in Lehm gesetzt. Die Mauer gehörte zu einem mindestens zweigeschossigen Steingebäude. Sie verläuft im rechten

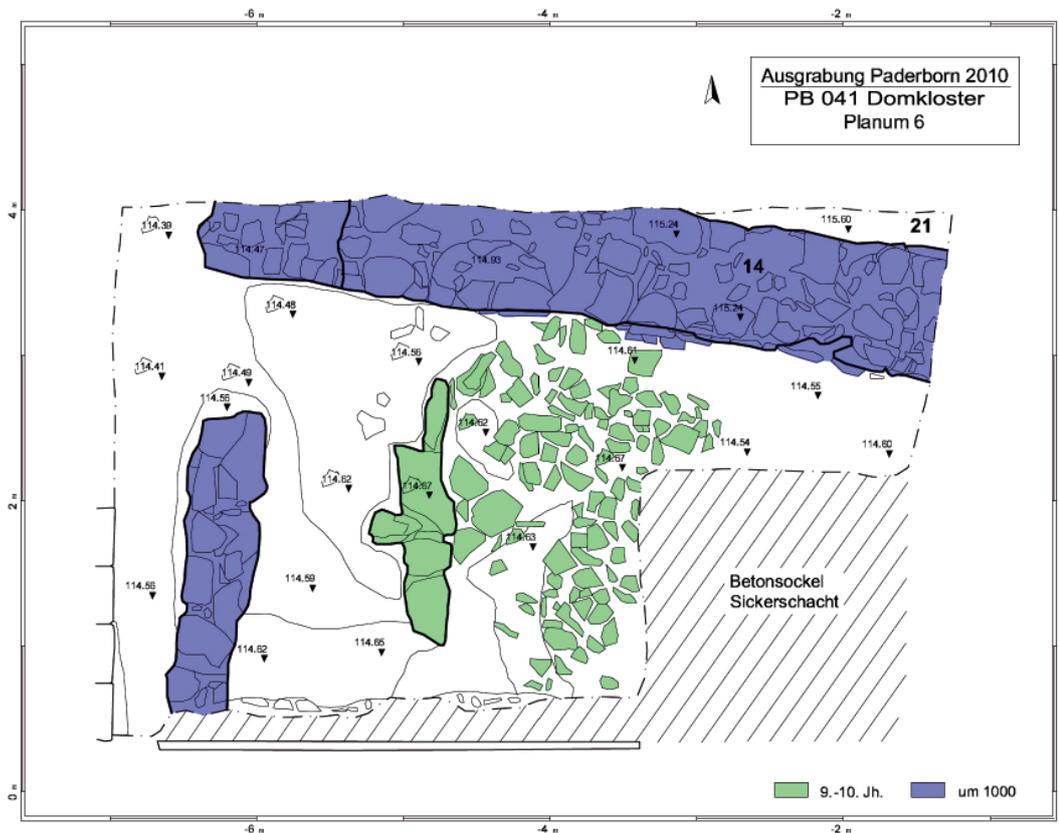
Abb. 2 Phasenplan der Ausgrabung (Grafik: LWL-Archäologie für Westfalen/S. Spiong, O. Heilmann).

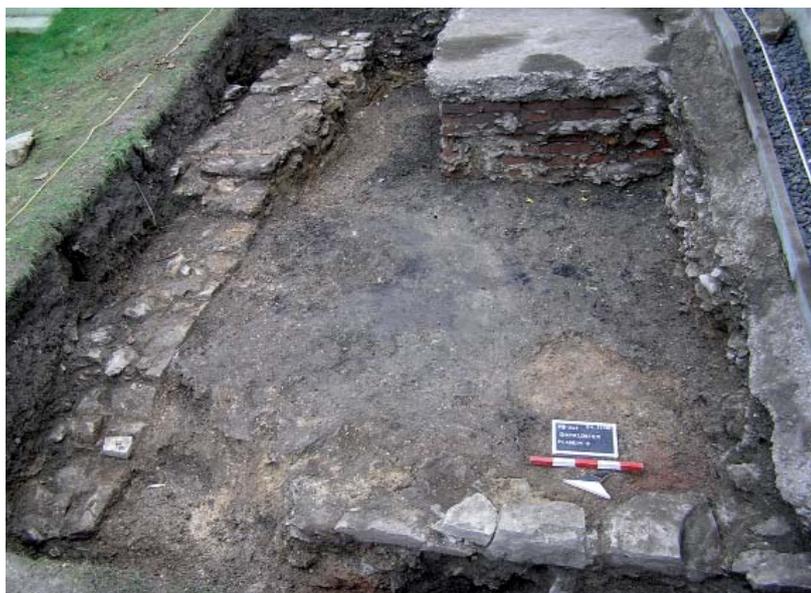
**Abb. 3** Freigelegter Bereich des Klosters Nordflügels mit dem abgebrannten Dielenboden (Foto: LWL-Archäologie für Westfalen/S. Spiong).

telsaal des neuen Klosters umgebauten Steingebäude belegt ist, lässt sich hier ausschließen, da sich direkt über dem abgebrannten Dielenboden die Versturz- bzw. Abbruchschicht des Gebäudes befand.

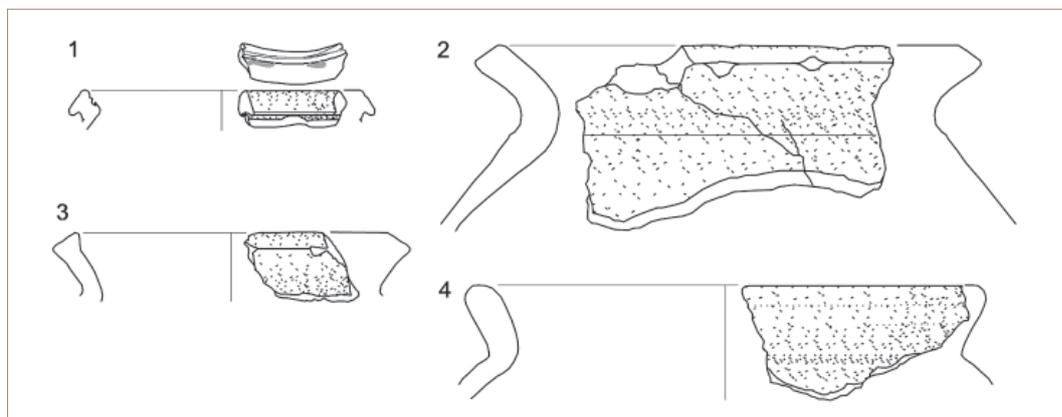
**Abb. 4** Mittelalterliche Keramikfunde, M 1:3 (Zeichnung: LWL-Archäologie für Westfalen/T. Scholz, O. Heilmann).

ren hat dieselbe ungenaue Datierung. Sie enthält neben einer ähnlichen, schiefergemagerten Scherbe mit Innenkehle und abgestrichenem Rand (Abb. 4, 3) auch einen reduzierend gebrannten, mit Steingrus gemagerten, rechteckig abknickenden nachgedrehten Kugeltopfrand (Abb. 4, 4) sowie einige uneinheitlich gebrannte Kugeltopfscherben. Ferner sind eine farblose Glasscherbe mit gewelltem Standringboden, eine kleine blaue Glasscherbe auf weißem Grund sowie ein eiserner Beschlag zu erwähnen.
