Domkloster und Domkirche in Münster – eine komplexe Verbindung

Kreisfreie Stadt Münster, Regierungsbezirk Münster

Otfried Ellger,
Ulrich Holtfester

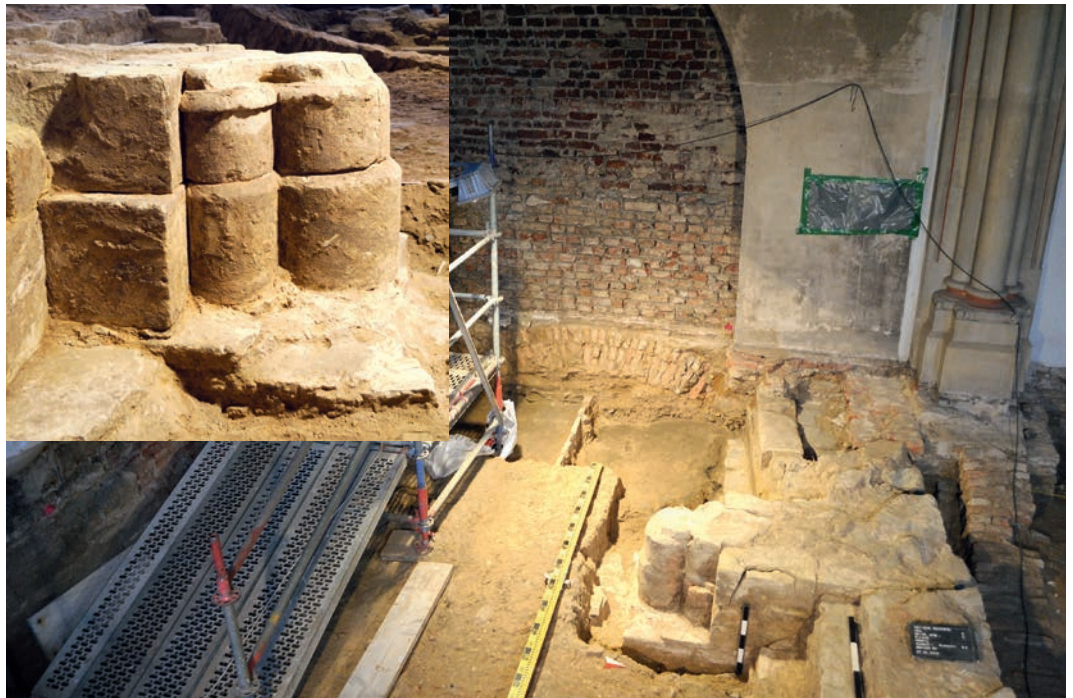
Abb. 3 Blick in das Südwestjoch der Domsakristei von Osten. Rechts die Nordwand des Saalraums mit der nach Süden gewandten Gewölbevorlage; vorn am Ostende des Wandstücks die Wange des später beim Bau der Annenkapelle vermauerten Durchgangs nach Norden; oben links eingefügt die Ansicht der Vorlage von Westen (Fotos: Stadtarchäologie Münster/U. Holtfester).

stirn des Domes verlaufenden Nordwand, an ihrem Ostende eine nach Süden in den Raum hineinreichende Gewölbevorlage (Abb. 3), weiter östlich ein 3,35 m breiter Durchgang nach Norden, kenntlich an den beiden ihn einfassenden Mauerfluchten und einer belaufenen Schwelle dazwischen. An der Ostseite des Durchgangs markiert ein mehr als 1,5 m breites Mauerstück die Nordostecke des Baukörpers. An dessen Ostseite zeigt ein Sockelprofil, dass dieses Mauerstück älter ist als die später angesetzte Nordwand des nach Osten führenden Gangs und hier ursprünglich frei stand (Abb. 4). Im Süden endete es in einem später auf die Südflucht der Gangwand zurückgearbeiteten nördlichen Gewände eines Durch-

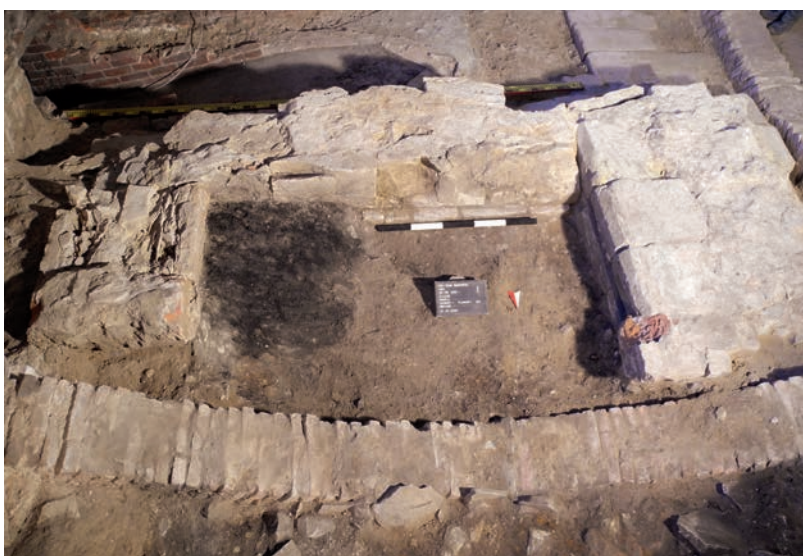
Abb. 4 Blick in das Südostjoch der Domsakristei von Norden. Die bogenförmigen Spannfundamente gehören zur Sakristei; rechts die Nordostecke des Saalraums mit Sockelprofil an der Ostkante; dahinter die Stufe des östlichen Saalraumzugangs. Von Osten gegen das Sockelprofil zieht die spätere Nordwand des gewölbten Gangs in der Bildmitte; links das Fundament eines vor die Gangwand gesetzten Strebepfeilers (Foto: Stadtarchäologie Münster/U. Holtfester).

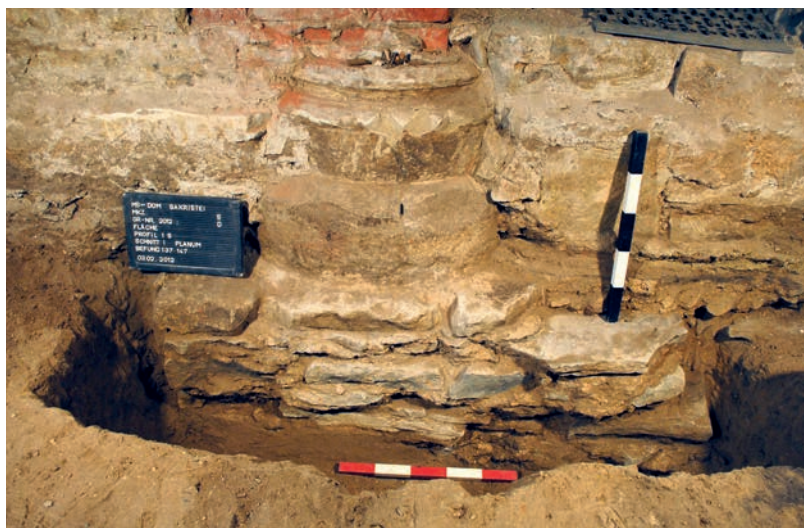
Abb. 5 Das Punktfundament mit der Rundpfeilerbasis von Norden (Foto: Stadtarchäologie Münster/U. Holtfester).

ten blieben (Abb. 5). Nach 1885 wurde das östliche Gewände der Tür zwischen Domsarkistei und ehemaliger Elisabethkapelle genau über dieser Basis errichtet.

Aus dieser Basis und den gefundenen Wandstücken lässt sich eine Wölbung mit vier Kreuzrippengewölben erschließen, die im Norden
