# Die Burgmauer im Keller – Bauuntersuchung am Nordtor der Paderborner Domburg

Sven Spiong

Kreis Paderborn, Regierungsbezirk Detmold

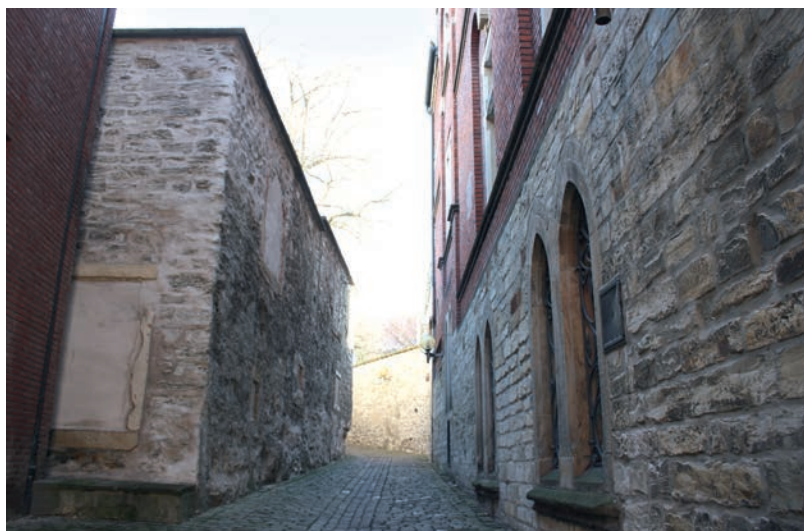
Abb. 2 Dompropsteigasse, Blick von Norden. Links im Vordergrund die ebenfalls zugemauerte Tür und an der Seitenwand vorn (unten) das Fenster vom Kellerraum C sowie dahinter zwei weitere Fenster zum Kellerraum A, wobei das hintere Fenster ursprünglich eine Tür war (Foto: LWL-Archäologie für Westfalen/S. Spiong).

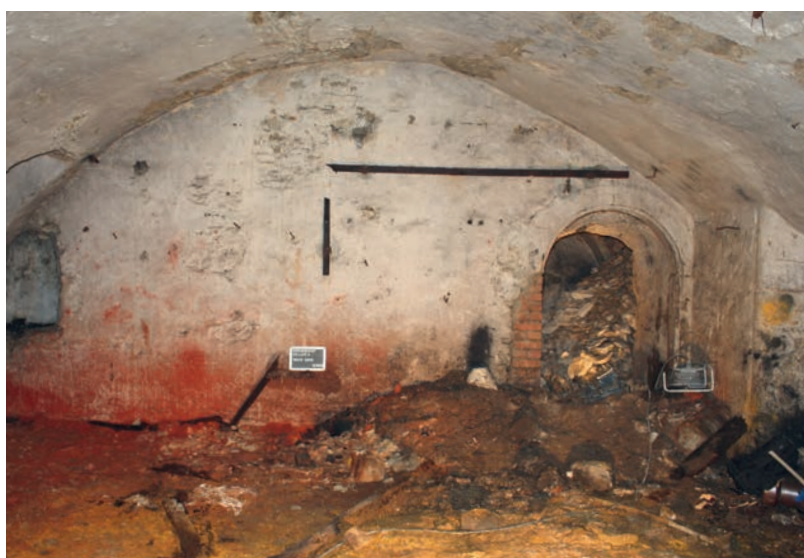
Abb. 3 Blick vom Kellerraum A auf die 1,60 m dicke Domburgmauer (Foto: LWL-Archäologie für Westfalen/S. Spiong).

Der südliche größte Kellerraum A besitzt ein Nord-Süd-ausgerichtetes Tonnengewölbe, das gegen eine ältere massive, 1,60 m dicke Nordmauer zieht, bei der es sich um die nördliche Domburgmauer handelt. Sie wurde 1959 bis 1961 in derselben Flucht etwa 40 m weiter

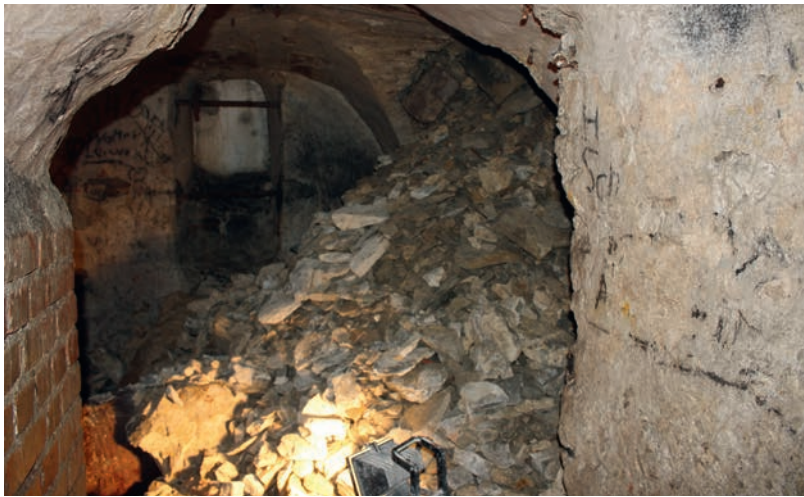
Abb. 4 Blick vom Keller-  
raum A in den zum Teil  
verschütteten mittelalter-  
lichen Kellerraum B (Fo-  
to: LWL-Archäologie für  
Westfalen/S. Spiong).

Der nordöstliche kleine Kellerraum B besitzt ein mittelalterliches Kreuzgewölbe, das im Süden in die Domburgmauer einbindet. Der quadratische Raum mit einer Größe von 3,20 m x 3,20 m und einer Mauerstärke von 0,90 m gehörte somit zu einem mit der Domburgmauer im Verbund stehenden nördlich vorgelagerten Baukörper. Der Boden besteht aus einem verfestigten schwarzen Laufhorizont. Der Keller ist durch ein Loch in der Decke im Nordosten zum Teil mit Schutt verfüllt (Abb. 4). In der Nordwand befindet sich eine Lichtnische, die nachträglich mit Beton zugesetzt wurde. Die Westwand ist durch einen weiten Bogen in den tonnengewölbten Keller C geöffnet.
