Lipper vor Bielefeld? Die Wallburg Hünensaut bei Lämershagen-Gräfinghagen

Johannes Müller-Kissing

Kreisfreie Stadt Bielefeld, Regierungsbezirk Detmold

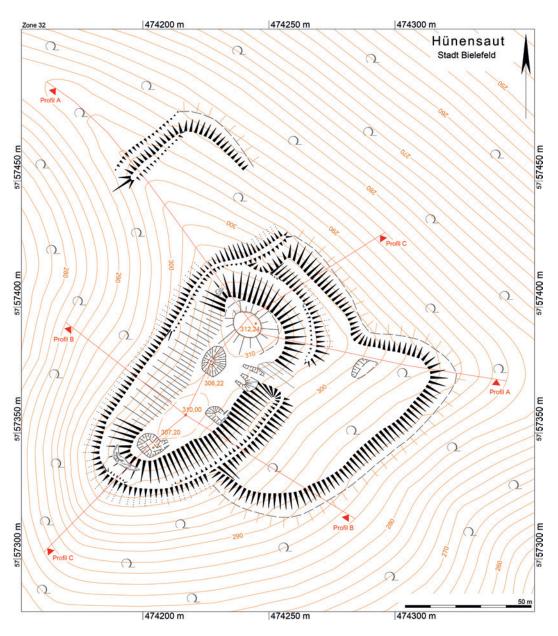
Abb. I Gesamtplan der Hünensaut (Grafik: LWL-Archäologie für Westfalen/ J. Müller-Kissing und Vermessungs- und Zeichenbüro Thede).

Auf dem 312,24 m ü. NHN hohen Evertsberg bei Lämershagen-Gräfinghagen, Stadt Bielefeld, liegt das als Wallburg angesprochene Bodendenkmal »Hünensaut«. Seit ihrer Ersterwähnung durch den lippischen Amtmann Anton Heinrich Küster im 18. Jahrhundert war die Hünensaut mehrfach Gegenstand heimatgeschichtlicher Ausarbeitungen, die das Denkmal mal als sächsische Warte, mal als vorgeschichtliche Befestigung darstellten. Immer wiederkehrend war die These, bei der Wallburg würde es sich um die Reste der von Bernhard II. zur Lippe ab 1177 errichteten Löwenburg handeln (Abb. I).

Die Gesamtanlage besteht aus einer abgegrenzten Zentralbefestigung auf dem höchsten Bereich des Berges. Im Südosten schließt eine große umfriedete Fläche an, die sich in einer annexartigen Struktur, welche an der Ostseite der Zentralbefestigung entlangläuft, fortsetzt. Im Nordwesten wird der an den Berg anschließende Sattel durch einen 50 m von der Zentralbefestigung entfernten Halsgraben geschnitten. Dieser setzt sich am flacheren Osthang des Berges wieder in Form einer Hangabgrabung auf etwa 25 m fort und läuft auf die Wallburg zu (Abb. 4). Überträgt man nun den Plan einer hochmittelalterlichen Burg auf dieses Objekt, so sind die Zentralbefestigung als Hauptburg, die umfriedete Fläche als Vorburg und die annexartige Struktur als Zwinger anzusprechen. Hierbei ist zu beachten, dass aufgrund des sehr frühen Baustadiums lediglich in der Hauptburg annähernd die beabsichtigten Endhöhen der Oberflächen erreicht wurden. Für die Vorburg und vor allem für den Zwinger ist dagegen davon auszugehen, dass noch größere Planierungsarbeiten geplant waren. Die Hangabgrabungen geben daher nur die geplanten Grenzen der Anlage wieder.

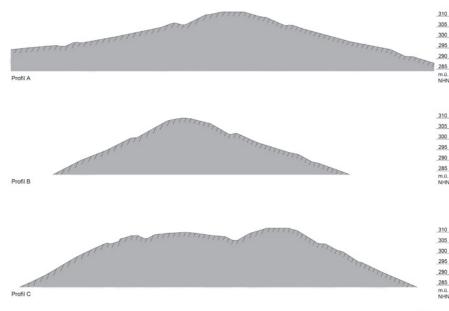
Abb. 2 Auf den Profilen gut zu erkennen sind die nur in Ansätzen vorhandenen Gräben sowie das meist völlige Fehlen eines Walles. Die beiden mittleren Gruben in Profil C sind links die Kellergrube und rechts die vermutete Zisterne (Grafik: LWL-Archäologie für Westfalen/J. Müller-Kissing und Vermessungsund Zeichenbüro Thede).

sind in ihrer Grabenform zu erkennen. Außerdem sind die Wälle auf der Böschung, wenn sie denn überhaupt vorhanden sind, nur sehr schwach ausgeführt und passen hiermit ebenfalls nicht zu den Vergleichsbeispielen vor- und frühgeschichtlicher Befestigungen (Abb. 2 und 3).

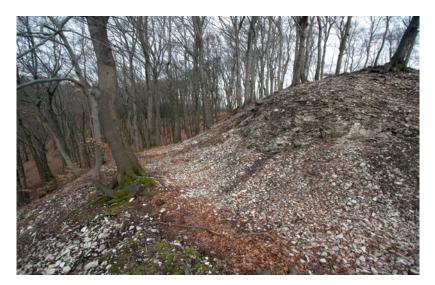
Abb. 3 Blick auf die Böschung an der Südwestspitze der Hauptburg. Der Felsen wurde hier annähernd senkrecht abgeschrotet. Im Hintergrund ist der Sattel zu erkennen. (Foto: LWL-Archäologie für Westfalen/J. Müller-Kissing).

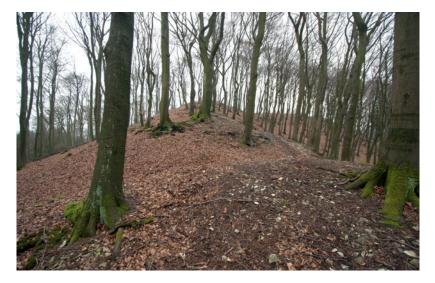
Abb. 4 Gesamtansicht der Burg aus Richtung Nordwesten. Im Vordergrund sperrt der Halsgraben den Sattel, dahinter erhebt sich die Hauptburg (Foto: LWL-Archäologie für Westfalen/J. Müller-Kissing).

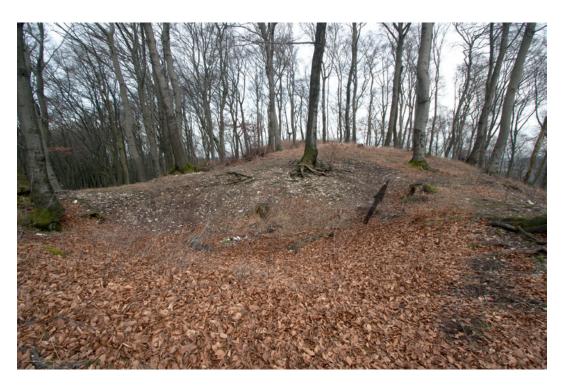
Abb. 5 Der Keller an der Südwestspitze der Hauptburg mit seinem Zugang (schwarzer Pfeil) (Foto: LWL-Archäologie für Westfalen/J. Müller-Kissing).

Bauliche Strukturen innerhalb der Befestigung beschränken sich auf ein Podium im östlichen Bereich der Vorburg und fünf Befunde in der Hauptburg. Im Südwesten konnte ein in den Felsen gehauener Keller mit Zugangsrampe festgestellt werden, ein weiterer im Südosten, auf halbem Weg zum Zugang von der Vorburg in die Hauptburg (Abb. 5). Eine etwa 4,5 m tiefe Grube im Nordwesten ist aufgrund ihrer Lage am tiefsten Punkt der Hauptburg als Zisterne anzusprechen. Ein Felskegel mit eben abgeschroteter Oberfläche erhebt sich gegenüber dem Sattel an der Nordspitze der Burg. Mit einem ovalen Durchmesser von 10 m bis 12 m und seiner Lage im Bereich der Hauptangriffsrichtung wäre hier der Bauplatz des Bergfriedes zu erwarten. Reste von Mauerwerk, die in der ersten Nennung der Anlage im 18. Jahrhundert erwähnt

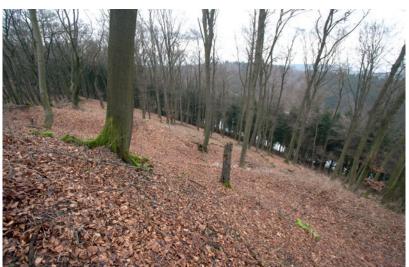
Abb. 6 Blick von der Hauptburg auf den Bauplatz des Zwingers (rechts) mit dem davor verlaufenden Graben und Vorwall (Foto: LWL-Archäologie für Westfalen/J. Müller-Kissing).

berg vergleichen, wodurch Aussagen zum Bauablauf auf der Falkenburg eine breitere Quellenbasis erhalten (Abb. 6).

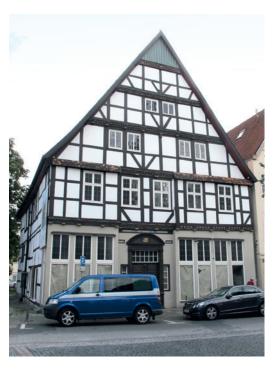
Abb. I Das Fachwerkhaus an der Rathausstraße 3 (Foto: LWL-Archäologie für Westfalen/S. Gai).

Im Zentrum der durch Bernhard II. zur Lippe um 1185 gegründeten Stadt Lippstadt befindet sich das zweistöckige Fachwerkhaus Rathausstraße 3 (Abb. I), das in der örtlichen Überlieferung als Neubau nach einem Stadtbrand von 1657 galt. Im Widerspruch dazu weist eine Bauinschrift im Straßengiebel allerdings die Jahreszahl 1603 auf. Im Rahmen
