Öfen und Kamine in der Werburg in Spenge

Kreis Herford, Regierungsbezirk Detmold

Werner
Best

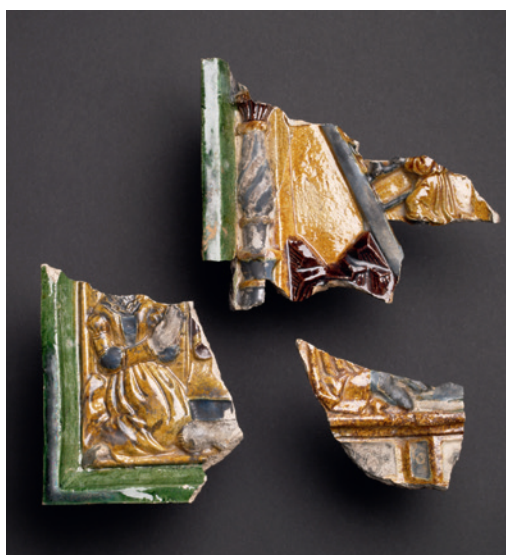
Abb. 1 Seltenheitswert haben polychrom verzierte Kacheln im westfälischen Fundgut (Foto: LWL-Archäologie für Westfalen/ S. Brentführer).

Die Silhouette des Herrenhauses der Werburg schließt mit drei markanten Schornsteinköpfen auf dem First des Daches ab. Sie lassen ahnen, dass viele Räume im Inneren des Hauses geheizt werden konnten. Nachweise für Öfen und offene Kamine finden sich sowohl in der erhaltenen Ausstattung des Hauses als auch im archäologischen Fundgut. Bei Grabungen der Außenstelle Bielefeld der LWL-Archäologie im Jahr 2004 wurden in einem westlichen Abschnitt der inneren Gräfte Reste eines Kachelofens gefunden. Hervorzuheben sind drei Fragmente von polychromen Blattkacheln, die mit religiösen Motiven verziert waren. Ein Stück zeigt eine nach rechts gerichtete, knieend betende Frau in Renaissancekleidung mit farblich abgesetzten Ellenbogen an den Ärmeln. Um den Hals trägt sie eine Gliederkette, über der sich Ansätze eines Spitzenkragens befinden. Der Kopf fehlt. Vor ihren Knien ist vermutlich ein liegendes Kind dargestellt. Eine Deutung des Motivs ist mangels Vergleichen nicht möglich. Ein weiteres Fragment läßt auf der linken Seite eine tordierte Säule erkennen, an die sich stark stilisierte Berge anschließen. Diagonal über das Bildfeld verlaufen ein Holm und zwei Sprossen einer Leiter, auf der eine Figur emporsteigt, zweifellos ist hier das Thema der alttestamentarischen Erzählung von Jakob und der Himmelsleiter (Genesis 28,11) dargestellt. Auf einer dritten Blattkachel ist eine über einem Ornamentfries nach links gerichtete, betende Person zu erkennen, von der nur die in Schuhen steckenden Füße und die unteren Partien eines in Falten herabfallenden Gewandes erhalten sind (Abb. 1).

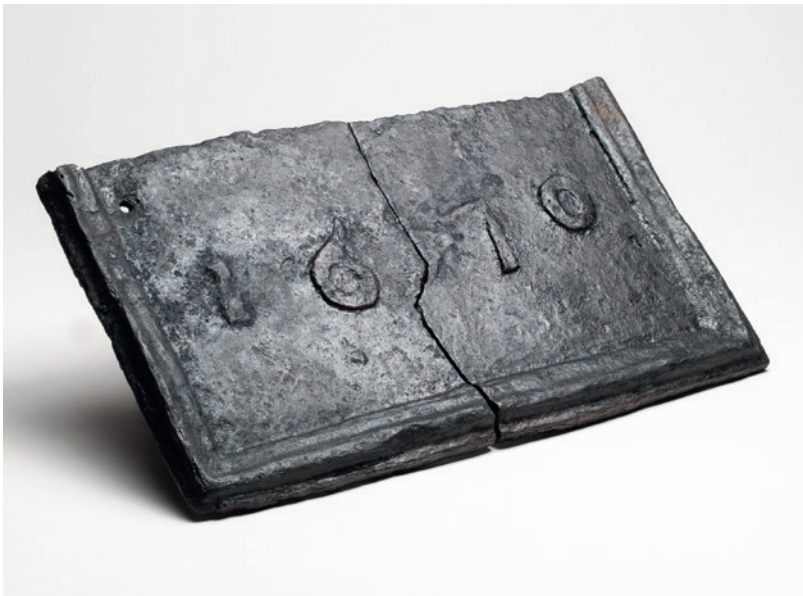
Abb. 2 Zwei Fragmente einer gusseisernen, 49 cm breiten Ofenplatte aus der oberen Verfüllung der inneren Gräfte tragen das Datum 1670 (Foto: LWL-Archäologie für Westfalen/S. Brentführer).

Im Jahr 2008 wurden an der Ostseite des Herrenhauses zwei stark korrodierte Eisenplatten gefunden. Erst die Restaurierung im Jahr 2014 ließ erkennen, dass es sich um zusammenpassende Fragmente des unteren Teils einer größeren Ofenplatte aus Gusseisen handelt. Dieser untere Teil war unverziert, nur ein Rahmen und die Jahreszahl 1670 waren mitgegossen worden (Abb. 2). Die Fundlage in der oberen Verfüllung der Gräfte, die erst zwischen 1804 und 1836 zugeschüttet wurde, deutet darauf hin, dass der Ofen bis zum Beginn des 19. Jahrhunderts in Betrieb war.

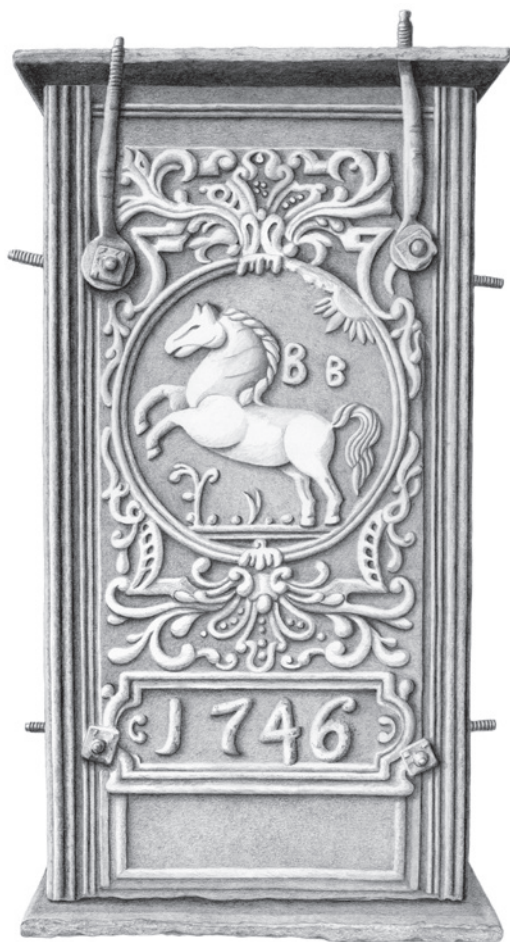
Abb. 4 (links) Sehr dekorativ verziert ist der 65 cm hohe Hinterladerofen im Obergeschoss des Herrenhauses. Die Initialen »B B« über dem Pferd sind das Kürzel für die Gießerei (Grafik: LWL-Archäologie für Westfalen/C. Hildebrand).

eine Warmluftheizung und ein vollständiger Gussofen erhalten. Es handelt sich um einen sogenannten Fünffplattenofen, bestehend aus einer Grundplatte, einer schmalen Front-, zwei breiten Seiten- und der Deckplatte. Die Seitenplatten sind mit ihren verlängerten hinteren Kanten in der Wand fest vermauert. Die einzelnen schweren Platten werden von Eckleisten zusammengehalten, die mit Schrauben und Vierkantmuttern fixiert sind. Die üblichen Füße sind durch eine senkrecht stehende, 44 cm hohe Steinplatte ersetzt worden. Beheizt wird der 65 cm hohe, 33 cm breite und 43 cm tiefe Ofen von einem benachbarten Gang aus. Daraus leitet sich der Name Hinterladerofen ab. Dies hatte den Vorteil, dass sich Qualm, Russ und Staub nicht in der Stube verbreiten konnten. Die Front- und die Seitenplatten sind reich verziert. Zentrales Motiv ist ein jeweils in einem Medaillon nach links springendes Pferd, das sogenannte Sachsenross, unter einer halben Strahlensonne. Ein dichtes Rankenwerk umrahmt die Medaillons. Mitgegossen sind auf der Frontplatte die Jahreszahl 1746 und über dem Pferd die Initialen »B B« (Abb. 4).

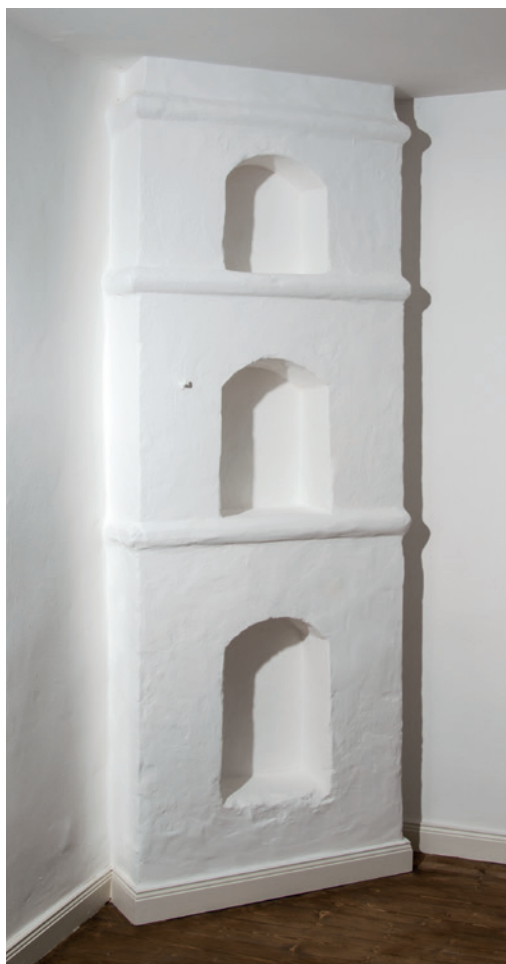
Abb. 5 (rechts) Außergewöhnlich ist die erhaltene Warmluftheizung. Für eine gute Wärmeabgabe sorgten die eingebauten Nischen (Foto: LWL-Archäologie für Westfalen/S. Brentführer).

In einem weiteren Raum im Obergeschoss, oberhalb der Küche, ist eine Anlage erhalten, deren Technik anfänglich nicht zu durchschauen war. Die aus Ziegel- und getrockneten Lehmsteinen gemauerte Anlage steht diagonal in einer Ecke des Raumes und reicht mit einer Höhe von 2,66 m vom Fussboden bis unter die Decke. Die nach Südosten weisende Seite ist direkt an einen breiten Kaminzug gebaut, der den Rauch des Küchenkamins im Erdgeschoss abführt. Die dreigliedrige Frontseite hat in jedem Abschnitt eine tiefe Nische mit halbrundem, oberem Abschluss (Abb. 5). Irritierend war das Fehlen einer Öffnung zur Befuerung und das Fehlen eines sichtbaren Rauchabzuges. Erst ein Blick in das Innere der Anlage ließ deren Funktion erkennen: Der hohle Baukörper war innen stark verrußt und an seiner Rückseite waren Öffnungen in den von der Küche aufsteigenden Kaminzug eingebracht.

Wenn im Küchenkamin Feuer brannte, was sicherlich täglich der Fall war, konnten die heißen Rauchgase von der Rückseite in die Anlage im Obergeschoss gelangen und den gemauerten Baukörper erwärmen. Somit handelt es sich um eine Heizungsanlage, die als Warmluftheizung beschrieben werden kann. Ihre zeitliche Einordnung ist nicht gesichert, da ihre schmucklose Bauweise keinen Hinweis auf eine Datierung gibt. Sie kann frühestens mit dem Bau des Herrenhauses in der zweiten Hälfte des 16. Jahrhunderts entstanden sein. Ein späterer Einbau bis zur Aufgabe des Küchenkamins im fortgeschrittenen 19. Jahrhundert ist aber auch denkbar.
