Öfen und Kamine in der Werburg in Spenge

Kreis Herford, Regierungsbezirk Detmold

Werner
Best

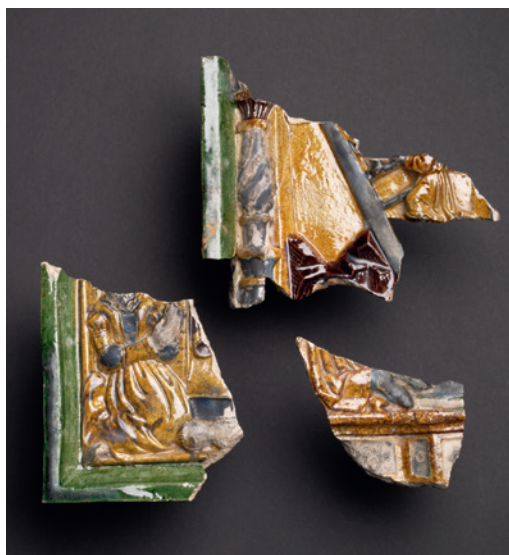
Abb. 1 Seltenheitswert haben polychrom verzierte Kacheln im westfälischen Fundgut (Foto: LWL-Archäologie für Westfalen/ S. Brentführer).

Die Silhouette des Herrenhauses der Werburg schließt mit drei markanten Schornsteinköpfen auf dem First des Daches ab. Sie lassen ahnen, dass viele Räume im Inneren des Hauses geheizt werden konnten. Nachweise für Öfen und offene Kamine finden sich sowohl in der erhaltenen Ausstattung des Hauses als auch im archäologischen Fundgut. Bei Grabungen der Außenstelle Bielefeld der LWL-Archäologie im Jahr 2004 wurden in einem westlichen Abschnitt der inneren Gräfte Reste eines Kachelofens gefunden. Hervorzuheben sind drei Fragmente von polychromen Blattkacheln, die mit religiösen Motiven verziert waren. Ein Stück zeigt eine nach rechts gerichtete, knieend betende Frau in Renaissancekleidung mit farblich abgesetzten Ellenbogen an den Ärmeln. Um den Hals trägt sie eine Gliederkette, über der sich Ansätze eines Spitzenkragens befinden. Der Kopf fehlt. Vor ihren Knien ist vermutlich ein liegendes Kind dargestellt. Eine Deutung des Motivs ist mangels Vergleichen nicht möglich. Ein weiteres Fragment läßt auf der linken Seite eine tordierte Säule erkennen, an die sich stark stilisierte Berge anschließen. Diagonal über das Bildfeld verlaufen ein Holm und zwei Sprossen einer Leiter, auf der eine Figur emporsteigt, zweifellos ist hier das Thema der alttestamentarischen Erzählung von Jakob und der Himmelsleiter (Genesis 28,11) dargestellt. Auf einer dritten Blattkachel ist eine über einem Ornamentfries nach links gerichtete, betende Person zu erkennen, von der nur die in Schuhen steckenden Füße und die unteren Partien eines in Falten herabfallenden Gewandes erhalten sind (Abb. 1).

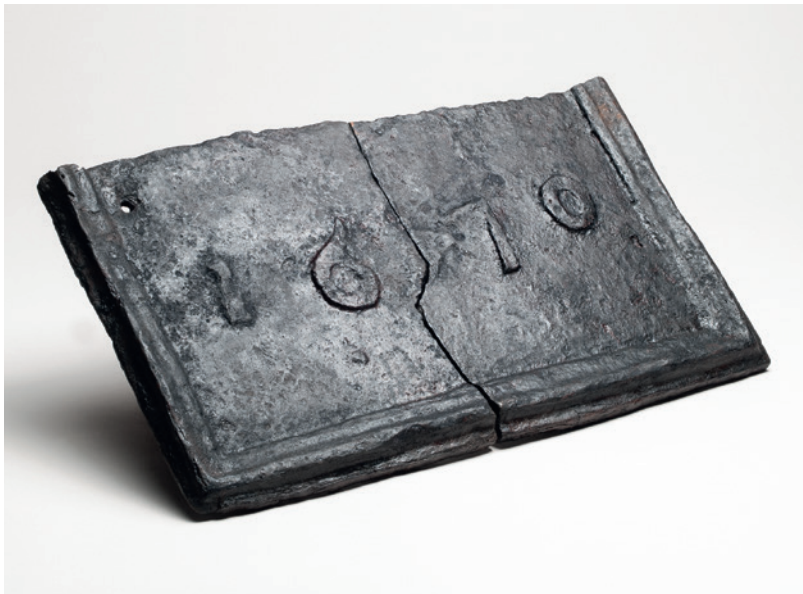
Abb. 2 Zwei Fragmente einer gusseisernen, 49 cm breiten Ofenplatte aus der oberen Verfüllung der inneren Gräfte tragen das Datum 1670 (Foto: LWL-Archäologie für Westfalen/S. Brentführer).

Im Jahr 2008 wurden an der Ostseite des Herrenhauses zwei stark korrodierte Eisenplatten gefunden. Erst die Restaurierung im Jahr 2014 ließ erkennen, dass es sich um zusammenpassende Fragmente des unteren Teils einer größeren Ofenplatte aus Gusseisen handelt. Dieser untere Teil war unverziert, nur ein Rahmen und die Jahreszahl 1670 waren mitgegossen worden (Abb. 2). Die Fundlage in der oberen Verfüllung der Gräfte, die erst zwischen 1804 und 1836 zugeschüttet wurde, deutet darauf hin, dass der Ofen bis zum Beginn des 19. Jahrhunderts in Betrieb war.
