Otfried Ellger,  
Ingo Jüdes

## Steine, Pläne, Worte – Einblicke in die Baugeschichte der Lambertikirche in Ochtrup

Kreis Steinfurt, Regierungsbezirk Münster

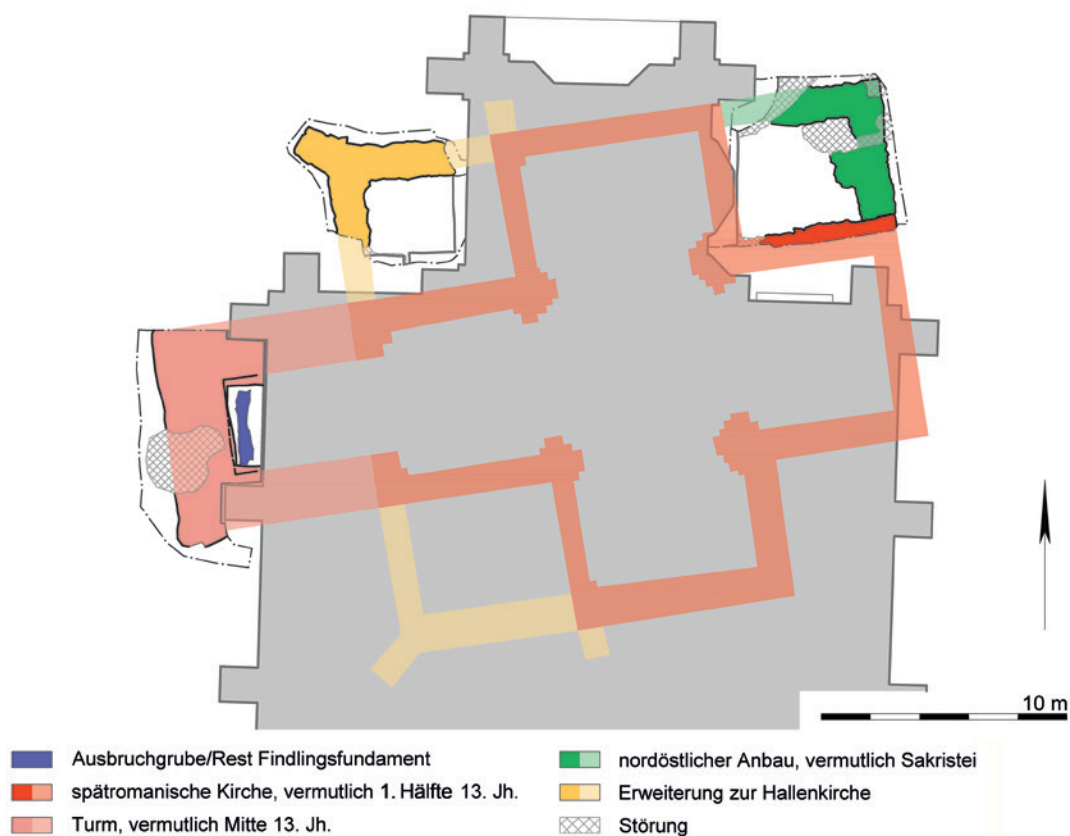
Abb. 2 Die Ochtruper Lambertikirche vor 1866, Befunde von 2016 mit der Rekonstruktion der Bauphasen nach Bild- und Textzeugnissen und der Projektion des Kirchenneubaus von 1866/1870 (Grafik: Denkmal3D, Vechta, und LWL-Archäologie für Westfalen/M. Thede).

2015 plante die Stadt Ochtrup die umfassende Neugestaltung des Kirchplatzes; der vollständigen Neupflasterung sollten Kanalarbeiten vorangehen. Die Mittelalter- und Neuzeitarchäologie der LWL-Archäologie für Westfalen wurde in diese Planung einbezogen. Zur Klärung und Dokumentation der Befunde wurden eine Prospektion von der Grabungsfirma Denkmal3D im November 2015, eine Sondage von der LWL-Archäologie im Februar 2016 und eine wieder von der Grabungsfirma durchgeführte und vom Fachamt begleitete Ausgrabung im Frühjahr desselben Jahres unternommen. Die Prospektion klärte, dass die Südrandbebauung des Kirchhofs und dessen Bestattungen der Planung keine Probleme in den Weg stellten, die Sondage zeigte aber die Erhaltung alter Kirchenfundamente im Kirchplatz und führte so zu deren vollständiger Aufdeckung und Dokumentation in der Ausgrabung (Abb. 2).

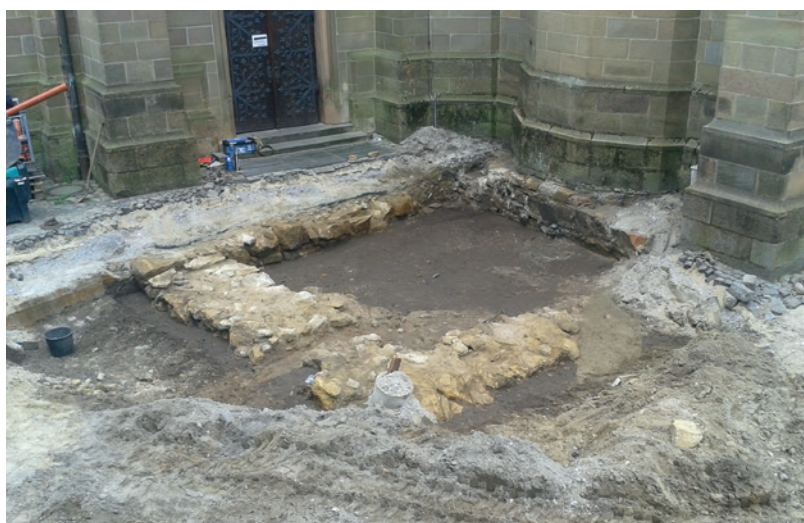
Abb. 3 Die Außenkante des romanischen Chornordwandfundaments, davor der spätere Anbau an der Nordostecke, vermutlich die Sakristei der Kirche, Blick von Nordosten (Foto: Denkmal3D, Vechta/I. Jüdes).

Im Süden stieß das Fundament stumpf gegen die Nordostecke eines östlich in gleicher Flucht endenden älteren Bauteils, von dessen Nordwand die nördliche Fundamentkante dokumentiert werden konnte. Sie zeigte vermörteltes Schalenmauerwerk mit an der Ecke exakt liegenden und quaderartig zugeschlagenen, sonst nur grob zugerichteten Randsteinen von teilweise beträchtlicher Größe. Das zugehörige Bauteil kann nach der Lage im Gebäude nur der Chor der mittelalterlichen Ochtruper Kirche gewesen sein (Abb. 3).
