Mittelalter

Der Haupthof der Villikation Enehues? Erste Siedlungsreste entlang der Pader

Kreis Paderborn, Regierungsbezirk Detmold

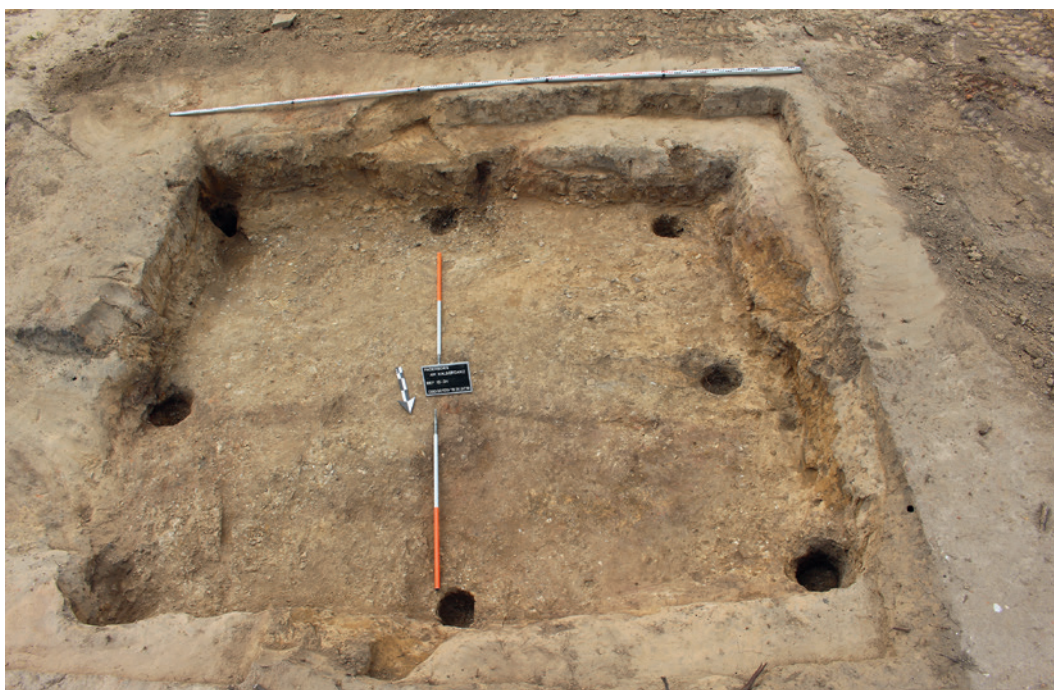
Abb. 2 Die Sohle des nördlichen Grubenhauses mit sechs Pfostenlöchern (Foto: denkmal3D GmbH & Co. KG/C. Melisch).

Länge von 4,50 m und einer Breite von 3,30 m, die durch ein klar abgegrenztes, infolge von Brandhitze verziegeltes Lehmpaket charakterisiert war (Abb. 2). Die starke Verziegelung der Befundoberfläche ließ hier zunächst an einen großen Ofen denken. Es handelte sich jedoch um die Verfüllung eines abgebrannten Grubenhauses, das nicht wieder aufgebaut wurde. Dies belegen sechs Pfostenlöcher, die an der Sohle freigelegt wurden. In ihnen standen einst vier Wandeckpfosten, welche die mit Holz und mit Lehm ausgefachten Seitenwände des Hauses stabilisierten, sowie zwei Firstsäulen, die das Giebeldach trugen. Die Keramik aus der Verfüllung lässt eine Aufgabe des Gebäudes im 13. Jahrhundert annehmen.

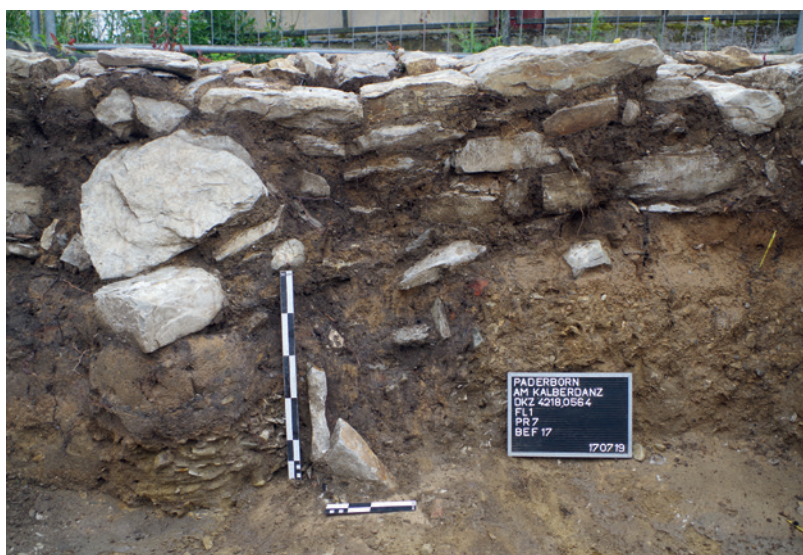
Bei dem zweiten handelt es sich ebenfalls um ein Grubenhaus, welches sich in Befundstrukturen ca. 10 m weiter südlich nachweisen lässt. Zwei Pfostenlöcher und Reste einer wannenförmigen, dunkelbraunen Verfüllung waren unter den Grundmauern eines später errichteten Steinbaus erhalten (Abb. 3). Dieser Steinbau, der als rechteckiger Gebäudegrundriss aus Kalkbruchsteinfundamenten besteht, wurde wenige Zentimeter unter der Grasnarbe freigelegt (Abb. 4). Es handelte sich hierbei um ein Nord-Süd-ausgerichtetes, ca. 8,50 m breites Gebäude, dessen Ausdehnung in Richtung Osten vom Gehweg und der Straße überdeckt wird. Die gefundenen Grundmauern, die bis zu 1,14 m stark waren, bestehen aus sorgfältig verlegten Kalkbruchsteinen, die in Lehm gesetzt wurden. Der Innenraum zeigt unterhalb

Abb. 3 Ein Pfostenloch unterhalb der Steinfundamente (Foto: denkmal3D GmbH & Co. KG/C. Melisch).

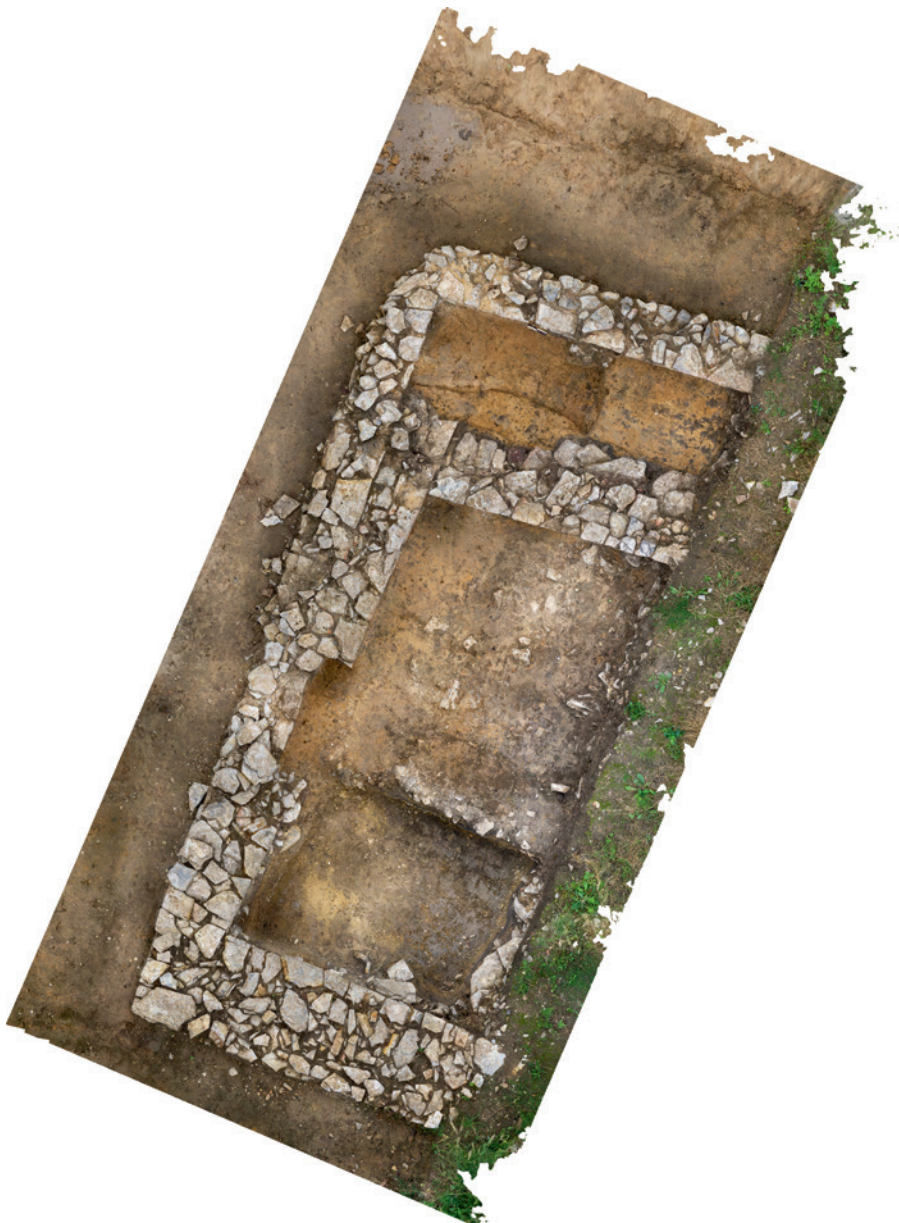
des Abbruchschutts einen aus Stampflehm bestehenden Fußboden. Die Fundamentmauerfugen lassen auf mindestens zwei Bauphasen schließen: Die ungefähr 1 m breiten Grundmauern der älteren Bauphase wurden ergänzt durch einen Annex im Norden, gebildet durch eine nur 0,60 m starke Mauer, die sorgfältig in die bestehenden Wände eingefügt wurde. Zum Aufbau des aufgehenden Mauerwerks kann aus den nur noch flach erhaltenen Fundamentresten leider wenig geschlossen werden. Möglich wäre aber eine Interpretation als Erweiterung der Grundfläche oder als Fundament für eine feste Außentreppe zu einem oberen Stockwerk. Intermittierende Pfosten im Innenraum des Gebäudes waren nicht zu

beobachten. Die geringe Breite des Gebäudes dürfte das Überspannen des Raumes mit Holzbalken als Decke bzw. Fußboden des Obergeschosses ohne Weiteres ermöglicht haben. Das Steinhaus war das jüngste Gebäude in der dokumentierten Grabungsfläche.

Ob das nördlich liegende Grubenhaus noch in Nutzung war, als das Steingebäude existierte, lässt sich mangels fehlender Deckstratigraphie nicht sagen. Es ist aber wahrscheinlich, da nach Ausweis der Keramik das Steinhaus in das 12. bis 13. Jahrhundert datiert werden kann. Die Mauerstärken und Abmessungen sowie die sorgfältige und kompakte Setzung der Steine, die auf eine hohe Lasttragfähigkeit ausgelegt sind, legen die Vermutung nahe, dass es sich hierbei um ein Steinwerk handelt, wie es bereits bei vielen archäologischen

Abb. 4 Das Steinwerk
(Orthofoto: denkmal3D
GmbH & Co. KG/
H. Furs).

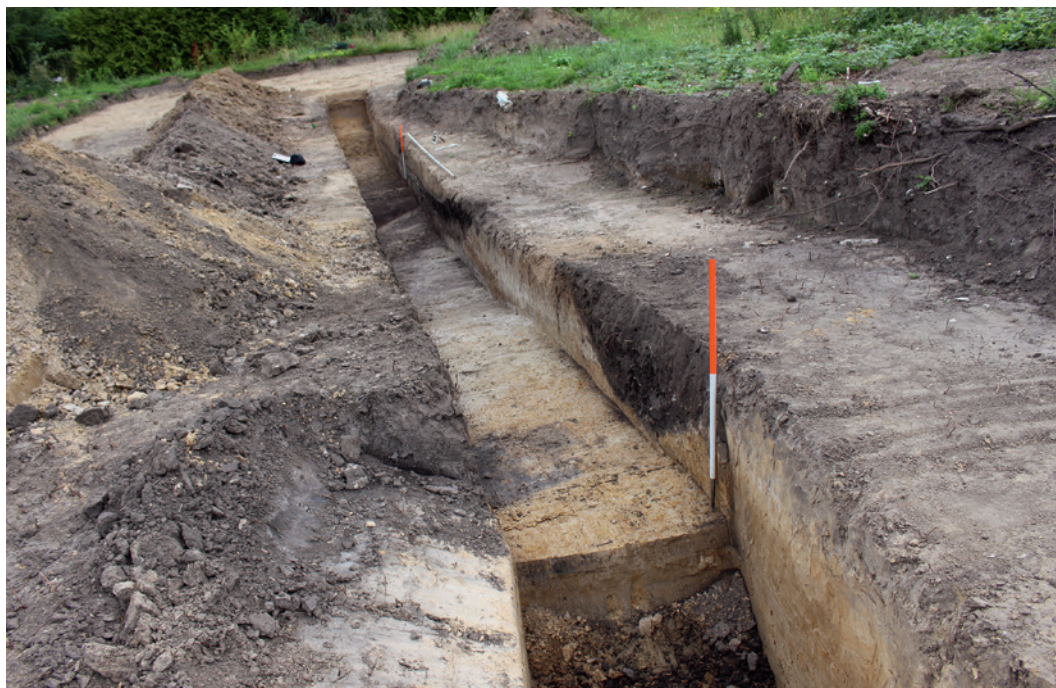
Westlich dieser beiden Befunde wurde ein ca. 12 m breiter, vermutlich in Nord-Süd-Richtung verlaufender Graben im Profil angeschnitten. Er war mit dunkelbraunem Lehm verfüllt und enthielt Keramik des 12. bis 13. Jahrhunderts (Abb. 5). Der Graben könnte eine Hofgrenze markieren oder zum Ableiten von Abwässern gedient haben. Abfälle, vor allem stark holzkohlehaltige Feueraschen, wurden jenseits des Grabens in einer feuchten Senke entsorgt.

Abb. 5 Schnitt durch den Graben (Foto: denkmal3D GmbH & Co. KG/C. Melisch).
