Mittelalter
und Neuzeit

Der »schiefe Turm« der Vredener Bischofsburg

Kreis Borken, Regierungsbezirk Münster

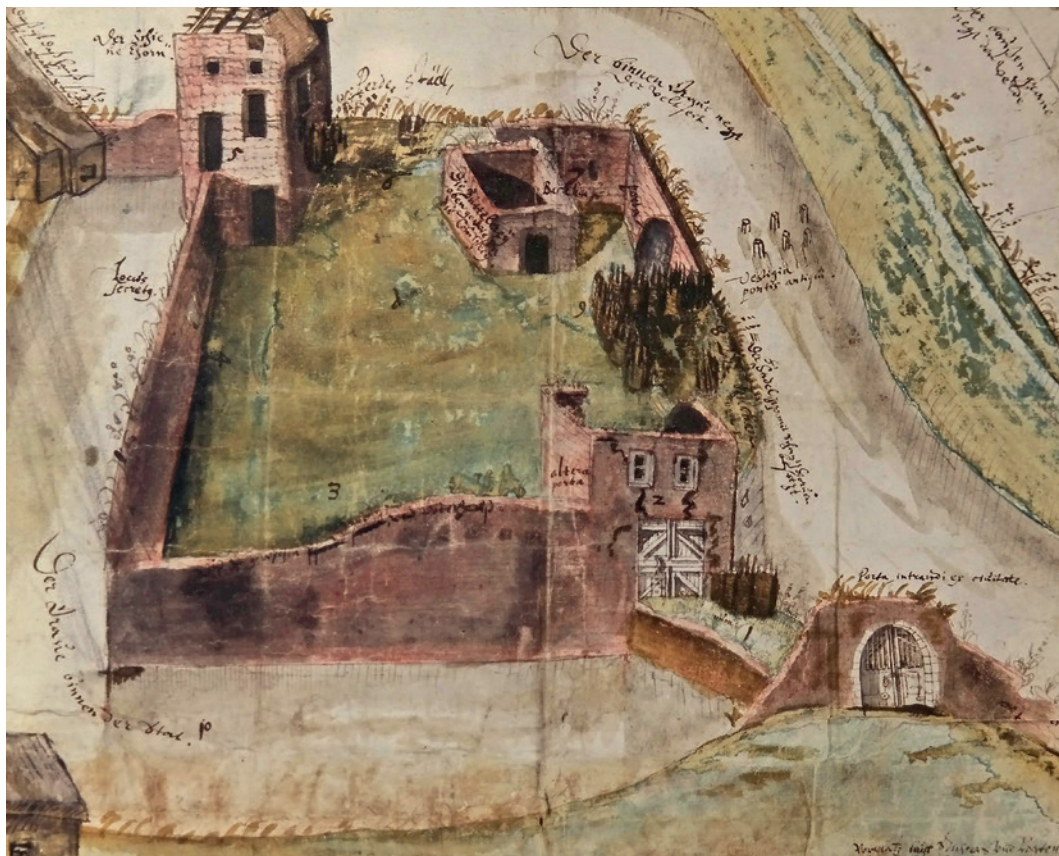
Abb. 1 Zeichnung des Vredener Burggeländes aus dem Jahre 1608. Norden ist rechts (Grafik: Peine/Terhalle 2005, 277; Original Fürstlich Salm-Salmsches Archiv Anholt: Fürstbistum Münster, Hofkammer, Lehnsachen 15).

mente eingebracht worden waren. An diesen konnten zahlreiche Baufugen beobachtet werden, die – wie Uwe Lobbedey (1979) bereits anmerkte – nicht zwangsweise als Zeugnis mehrperiodiger Bautätigkeit aufgefasst werden müssen und die Gebäuderelikten mehrheitlich der Errichtung der Burg seit 1398 angehören sollten. Dies betrifft insbesondere sorgfältig aus Backstein aufgemauerte Fundamente. Sie sind zu unterscheiden von solchen aus Bruchsteinen und Backsteinschutt, die in die Fundamentgrube geschüttet und mit Mörtel vergossen wurden. Die aufgedeckten Befunde gehörten zu einem unterkellerten Gebäude sowie einer doppelten Toranlage mit Zugbrücke im Norden der Bischofsburg (Abb. 2), wobei offene Backsteinverzahnungen auf zwischenzeitliche Planänderungen hinweisen. Die Beobachtungen passen gut zu der Beschreibung und Zeichnung der Anlage von 1608. Dort

befand sich nach der Beschreibung von Volbier das »fürstliche Gemach«, seinerzeit allerdings schon völlig verfallen und auch 1970 nicht nachweisbar. Weiterhin hat sich im Westen der Anlage ein »großer Vierkanter Torn« – in der Zeichnung auch als »Der Schieve Thorn« bezeichnet – befunden, dessen Dimensionen mit »lang 24 Fuß, imgleichen in die Breite gleichfalls 24 Fuß« (etwa 8 m × 8 m) beschrieben werden. Hermann Terhalle (1994) stellte in diesem Zusammenhang fest: »Der Turm hatte 1608 offensichtlich von seiner ursprüng-

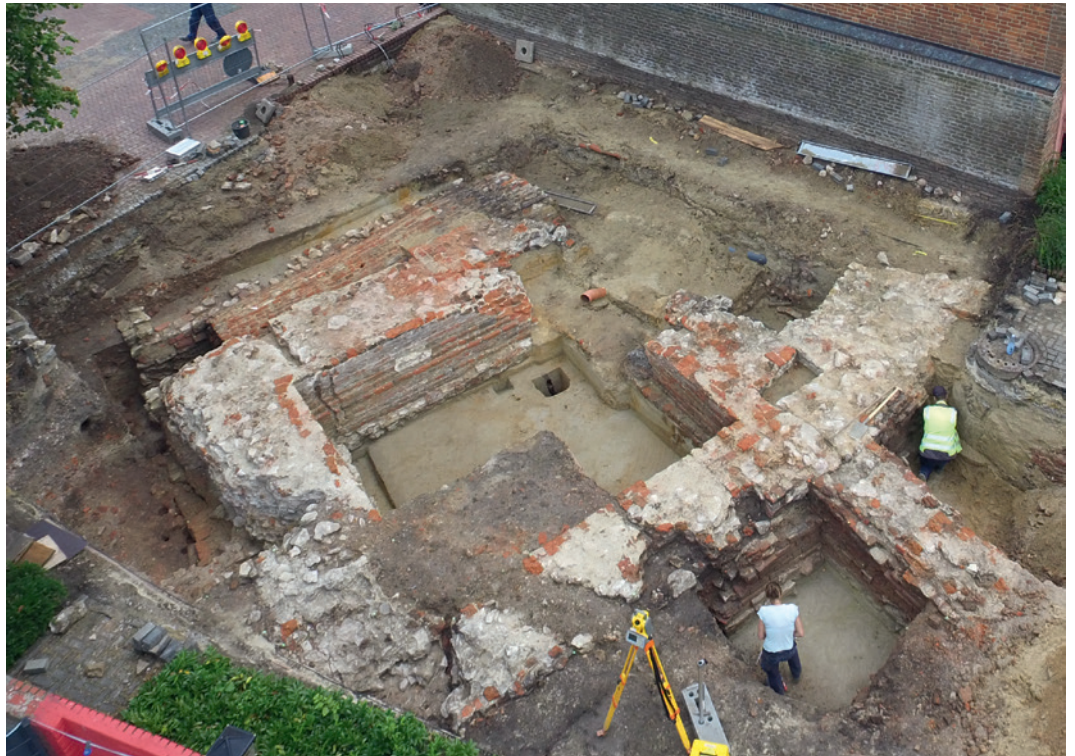
Abb. 3 Das annähernd quadratische Fundament des »schiefen Turms« mit südöstlich anschließendem Mauerwerk der Burgumgrenzung sowie aufsitzendem Rathaus/barockem Amtshaus. Auf der nordöstlichen Turmseite befindet sich ein Entwässerungskanal. Blickrichtung Südost (Foto: LWL-Archäologie für Westfalen/ R. Klostermann).

Bei den Untersuchungen konnten u. a. nahezu ungestörte und bis in 2 m Tiefe reichende Turmfundamente freigelegt werden (Abb. 3). Wie schon bei der Baubegleitung von 1970 lassen sich auch hier durch zahlreiche Fugen mehrere bauliche Abschnitte voneinander unterscheiden:

Der annähernd quadratische Turm (7,30 m × 7,50 m) weist drei miteinander verzahnte Fundamente auf, deren südwestliches an die ehemalige Burgmauer angesetzt ist. Sie sind zweischalig über einer Schüttung im Sohlbereich aufgebaut, ruhen außenseitig auf einer horizontalen Balkenlage und weisen mitunter tiefreichende Setzungsrisse auf. An einer Stelle konnte die Übermauerung eines dieser Risse festgestellt werden (Abb. 4). Sie belegt, dass die Setzung schon während der Bauzeit stattfand und die nordwestliche Fundamentseite in Richtung Graben kippte. Die Ursache hierfür ist in der mangelhaften Lastabtragung im sandigen und grabenseitig aufgefüllten Untergrund zu suchen. Die Bezeichnung »schiefer Turm« in der Zeichnung von 1608 könnte damit erklärt werden.

Große Aufmerksamkeit wurde auch dem Kanal entlang der Außenseite des nordöstlichen Turmfundaments zuteil: Vom Burghof kommend und in Richtung Graben verlaufend diente das vorspringende Turmfundament als Widerlager für das Backsteingewölbe. Höhe und Breite des Kanaldurchlasses betragen ca. 0,85 m, die erhaltene Länge 6,60 m; Neigungsberechnungen ergaben ein Gefälle von 3,5°.
