Mehrere
Epochen

Spuren von der Eisenzeit bis in die frühe Neuzeit in Paderborn-Schloss Neuhaus

Kreis Paderborn, Regierungsbezirk Detmold

Sveva Gai,
Till Lodemann

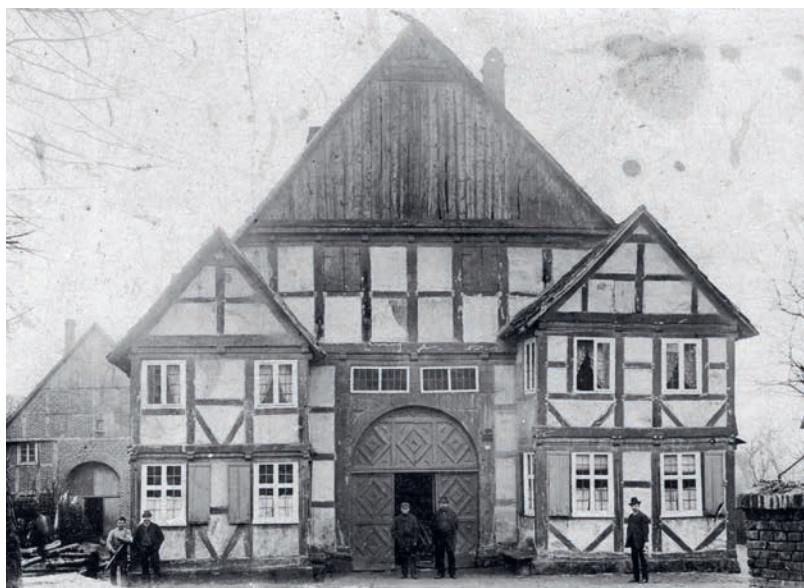
Abb. 1 Das Haus »Kirchthombansen« am Ende des 19. Jahrhunderts. Es wurde 1681 von der Familie Jürgens errichtet (Foto: Stadtarchiv Paderborn, Bild-Nr. 5686).

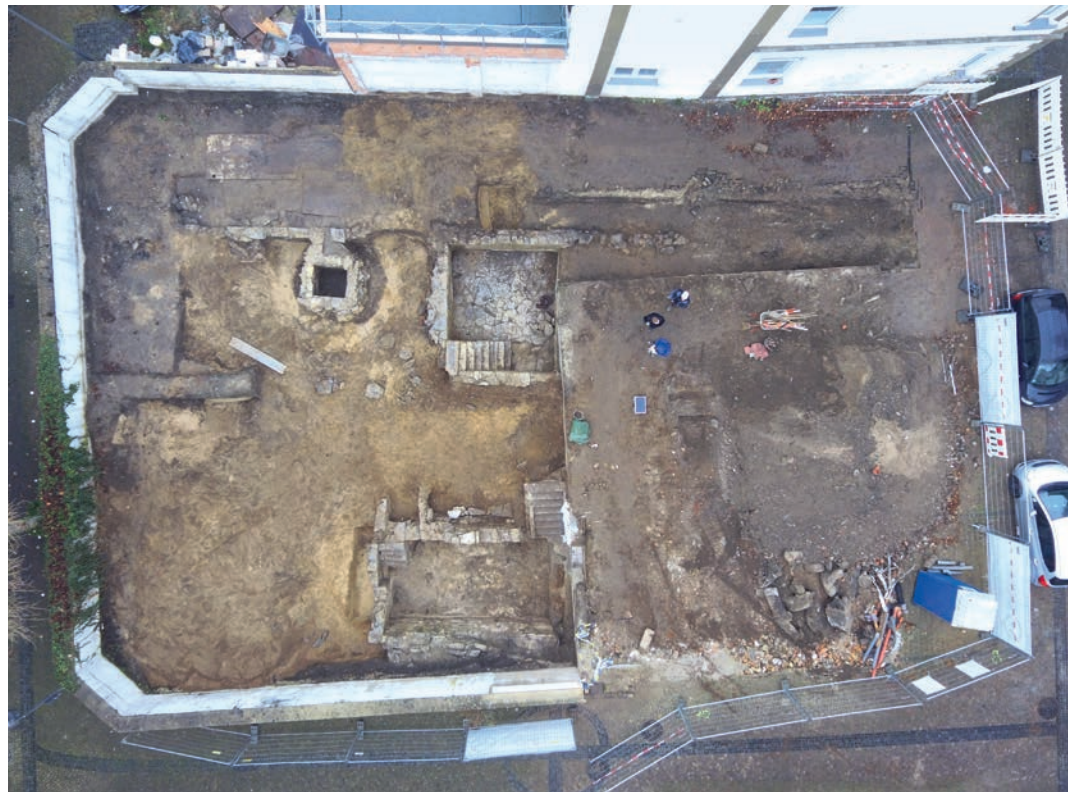
Abb. 2 Luftbild der gesamten Grabungsfläche von Osten (Foto: EggensteinExca/R. Gündchen).

Archäologisch hat sich jedoch mehr erhalten, als angesichts der intensiven weiteren Nutzung des Grundstücks zu vermuten war (Abb. 2). Unterhalb des abgebrochenen modernen Hauses lagen zwei rechteckige Bruch-

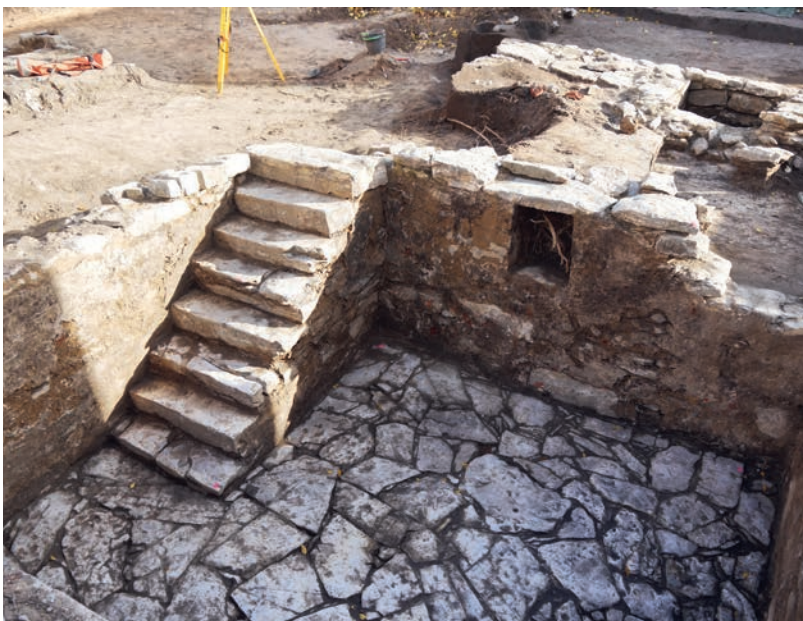
Abb. 3 Blick von Nordwesten auf den Keller 2, mit dem Fußboden aus großen Kalksteinplatten, der hinabführenden Treppe und der Lichtnische in der Südwand (Foto: EggensteinExca/T. Lodemann).

steinkeller, die zu dem alten, 1681 errichteten Gebäude gehören. Beide Keller zeigten eine Zugangstreppe aus acht bzw. fünf Stufen: In den östlichen Keller kam man von Westen hinein, in den westlichen von Süden (Abb. 3). Letzterer besitzt auch eine kleine quadratische Nische in der Wand, die zum Abstellen der Beleuchtung, Kerzen oder Kienspanhalter, vorgesehen war. Beide Keller waren mit nachkriegszeitlichem Abbruchschutt verfüllt und im Norden durch das Betonfundament des Pfarrhauses der 1950er-Jahre überbaut. Im westlichen Flächenbereich legte das Grabungsteam zahlreiche neuzeitliche und mittelalterliche Bau- und Siedlungsspuren frei. Dazu gehören die schmalen, Nord-Süd-verlaufenden Bruchsteinfundamente für die Schwellbalken der frühneuzeitlichen Vorbebauung, während Reste von Holzpfeuern auf hölzerne Strukturen hinweisen, die im Gartenbereich standen. Ein quadratischer, gemauerter Schacht befand sich ebenfalls im Bereich südlich des Kellers 2 (Abb. 4). Er reichte ca. 2,50m tief in den Boden bis zur grundwasserführenden Kiesschicht herab und lag auf einem Geviert aus massiven Holzbalken auf, die sich im dauerfeuchten Grundwassermilieu gut erhalten haben. Durch eine geplante dendrochronologische Analyse wird die zeitliche Einordnung dieses Brunnens präzise ansprechbar. Obwohl der Schacht stratigrafisch zu den ältesten Mauerbefunden im

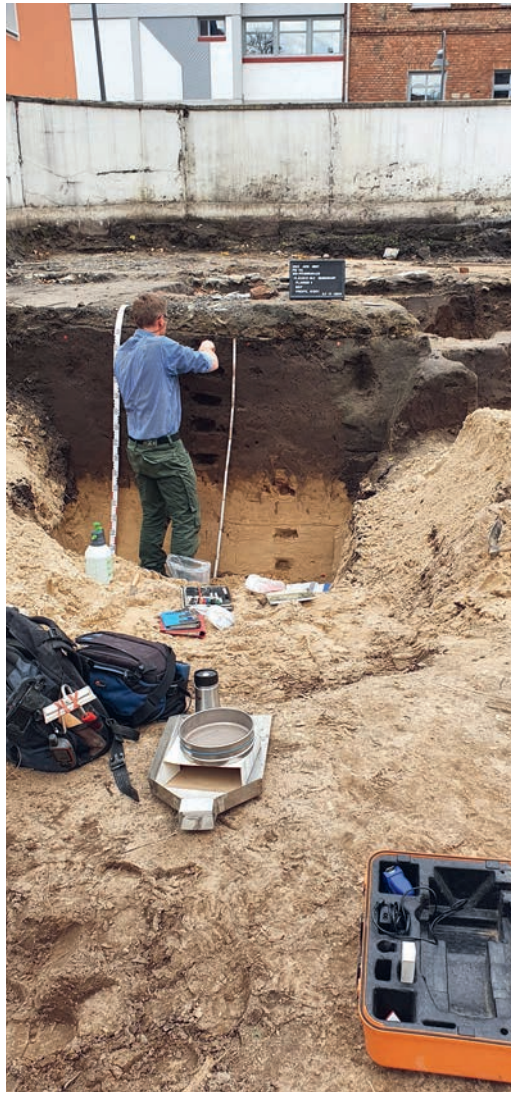
Abb. 4 Blick von Osten auf den schon halb abgetragenen, quadratischen Brunnen (Foto: EggensteinExca/T. Lodemann).
