# Domkloster und Domkirche in Münster – eine komplexe Verbindung

Kreisfreie Stadt Münster, Regierungsbezirk Münster

Otfried Ellger,  
Ulrich Holtfester

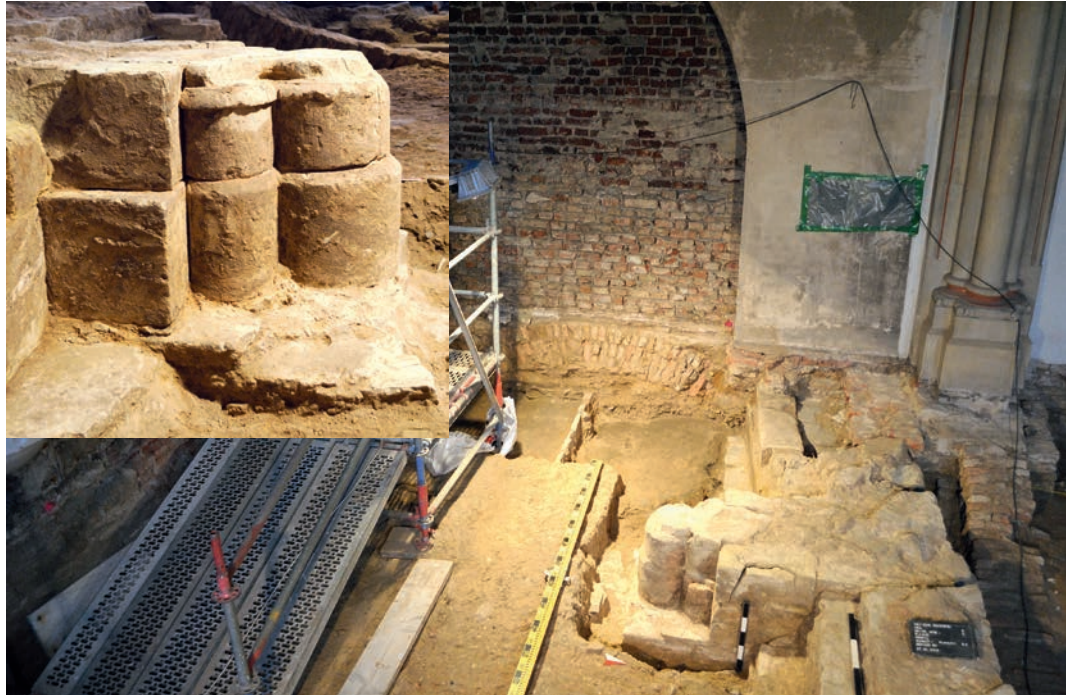
**Abb. 3** Blick in das Südwestjoch der Domsakristei von Osten. Rechts die Nordwand des Saalraums mit der nach Süden gewandten Gewölbevorlage; vorn am Ostende des Wandstücks die Wange des später beim Bau der Annenkapelle vermauerten Durchgangs nach Norden; oben links eingefügt die Ansicht der Vorlage von Westen (Fotos: Stadtarchäologie Münster/U. Holtfester).

stirn des Domes verlaufenden Nordwand, an ihrem Ostende eine nach Süden in den Raum hineinreichende Gewölbevorlage (Abb. 3), weiter östlich ein 3,35 m breiter Durchgang nach Norden, kenntlich an den beiden ihn einfassenden Mauerfluchten und einer belaufenen Schwelle dazwischen. An der Ostseite des Durchgangs markiert ein mehr als 1,5 m breites Mauerstück die Nordostecke des Baukörpers. An dessen Ostseite zeigt ein Sockelprofil, dass dieses Mauerstück älter ist als die später angesetzte Nordwand des nach Osten führenden Gangs und hier ursprünglich frei stand (Abb. 4). Im Süden endete es in einem später auf die Südflucht der Gangwand zurückgearbeiteten nördlichen Gewände eines Durch-

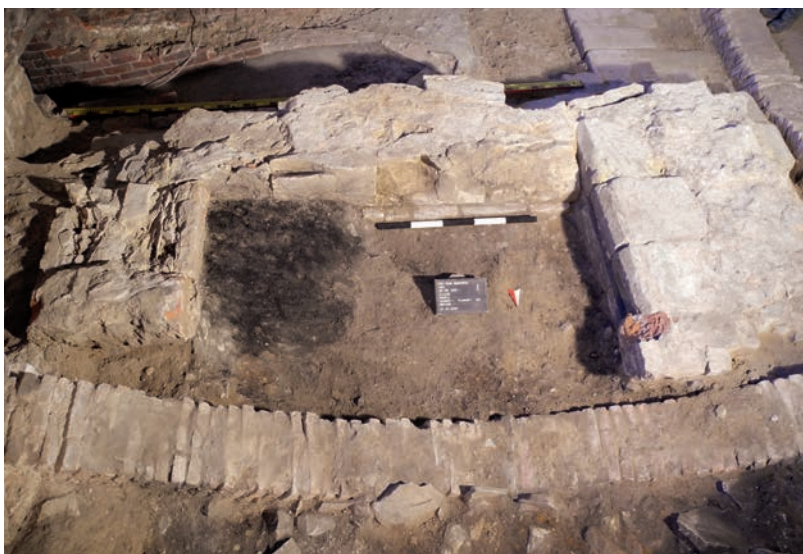
**Abb. 4** Blick in das Südostjoch der Domsakristei von Norden. Die bogenförmigen Spannfundamente gehören zur Sakristei; rechts die Nordostecke des Saalraums mit Sockelprofil an der Ostkante; dahinter die Stufe des östlichen Saalraumzugangs. Von Osten gegen das Sockelprofil zieht die spätere Nordwand des gewölbten Gangs in der Bildmitte; links das Fundament eines vor die Gangwand gesetzten Strebepfeilers (Foto: Stadtarchäologie Münster/U. Holtfester).

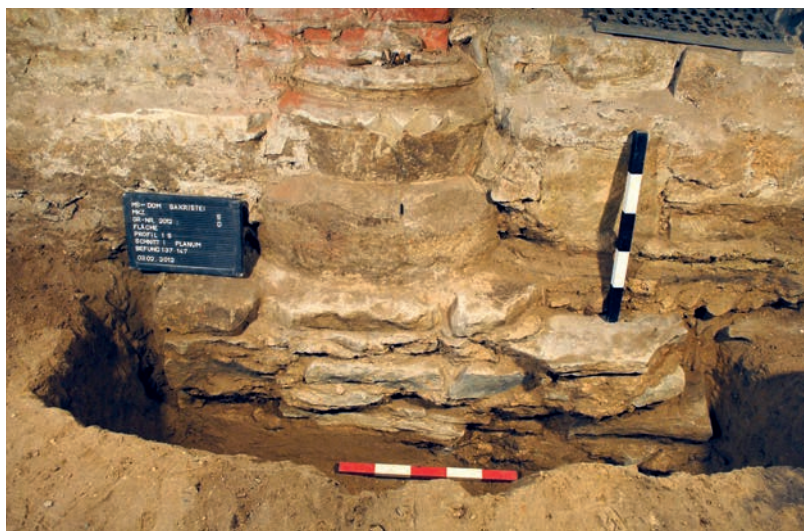
Abb. 5 Das Punktfundament mit der Rundpfeilerbasis von Norden (Foto: Stadtarchäologie Münster/U. Holtfester).

ten blieben (Abb. 5). Nach 1885 wurde das östliche Gewände der Tür zwischen Domsarkristei und ehemaliger Elisabethkapelle genau über dieser Basis errichtet.

Aus dieser Basis und den gefundenen Wandstücken lässt sich eine Wölbung mit vier Kreuzrippengewölben erschließen, die im Norden
