Die Burgmauer im Keller – Bauuntersuchung am Nordtor der Paderborner Domburg

Sven Spiong

Kreis Paderborn, Regierungsbezirk Detmold

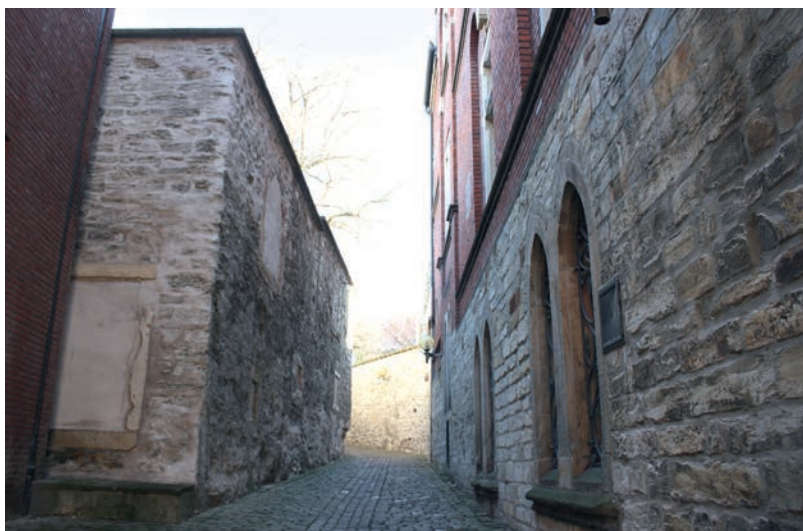
Abb. 2 Dompropsteigasse, Blick von Norden. Links im Vordergrund die ebenfalls zugemauerte Tür und an der Seitenwand vorn (unten) das Fenster vom Kellerraum C sowie dahinter zwei weitere Fenster zum Kellerraum A, wobei das hintere Fenster ursprünglich eine Tür war (Foto: LWL-Archäologie für Westfalen/S. Spiong).

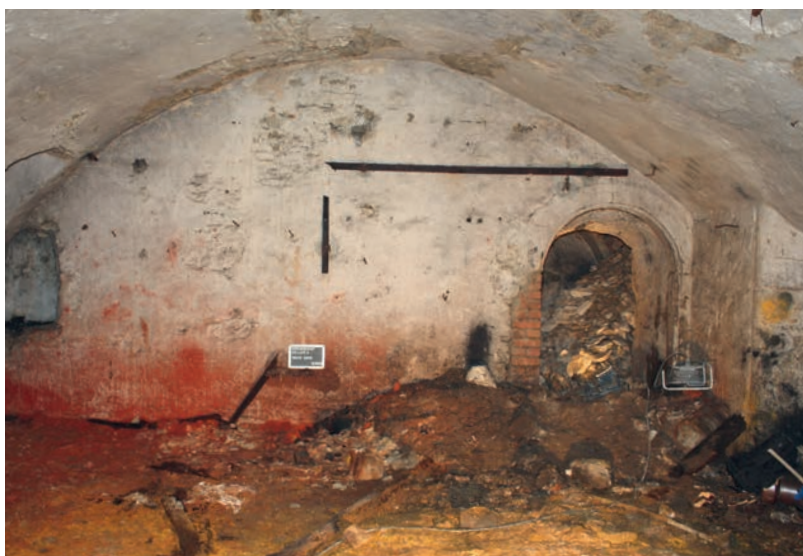
Abb. 3 Blick vom Kellerraum A auf die 1,60 m dicke Domburgmauer (Foto: LWL-Archäologie für Westfalen/S. Spiong).

Der südliche größte Kellerraum A besitzt ein Nord-Süd-ausgerichtetes Tonnengewölbe, das gegen eine ältere massive, 1,60 m dicke Nordmauer zieht, bei der es sich um die nördliche Domburgmauer handelt. Sie wurde 1959 bis 1961 in derselben Flucht etwa 40 m weiter
