Schloss Burgsteinfurt – Lückenschluss am Buddenturm

Wolfram Essling-Wintzer,
Rudolf Klostermann

Kreis Steinfurt, Regierungsbezirk Münster

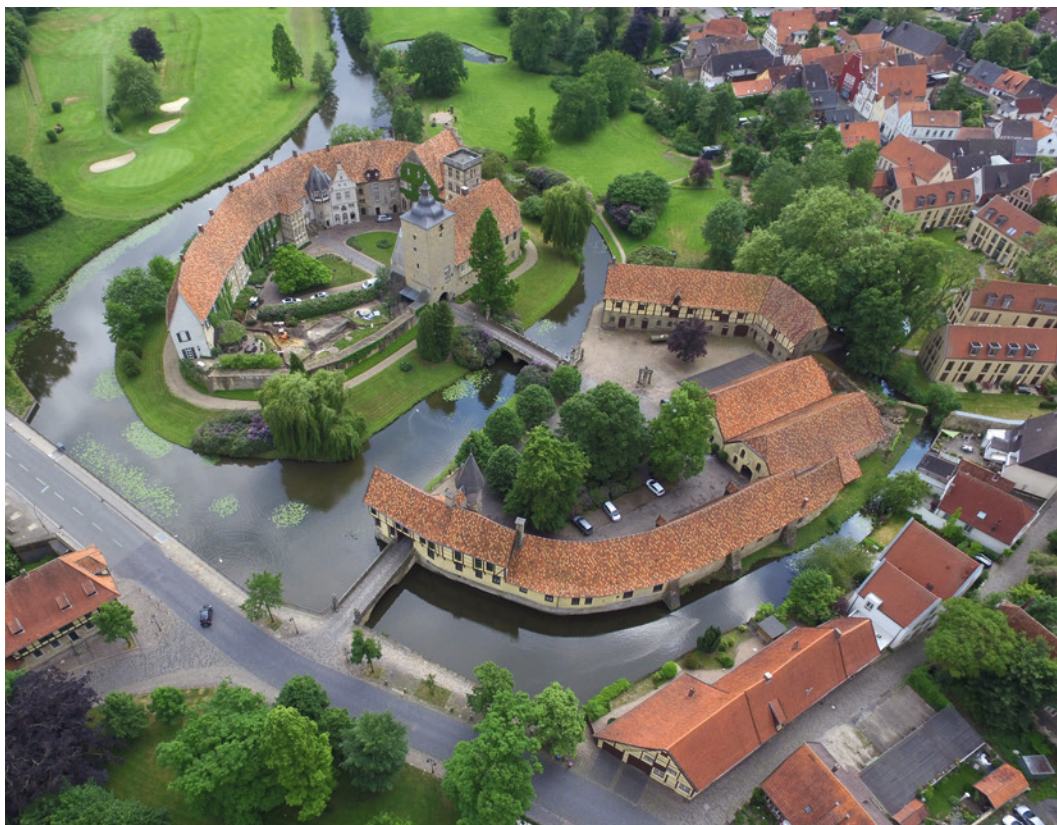
Abb. 1 Blick von Nordwesten auf Schloss Burgsteinfurt. Haupt- und Vorburg werden durch Gräften geschützt, die von der benachbarten Steinfurter Aa gespeist werden (Foto: LWL-Archäologie für Westfalen/R. Klostermann).

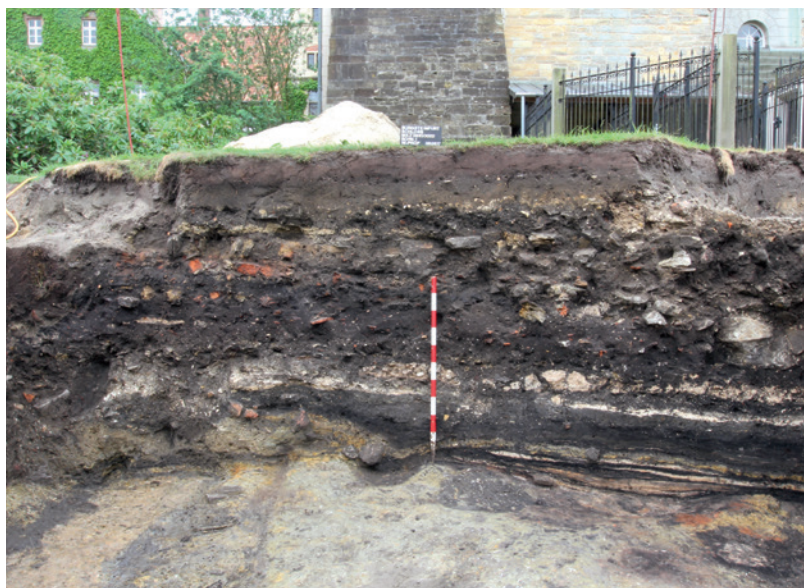
Abb. 2 Schichtenfolge in der südlichen Baugru­benwand (Foto: LWL-Archäologie für Westfalen/R. Klostermann).

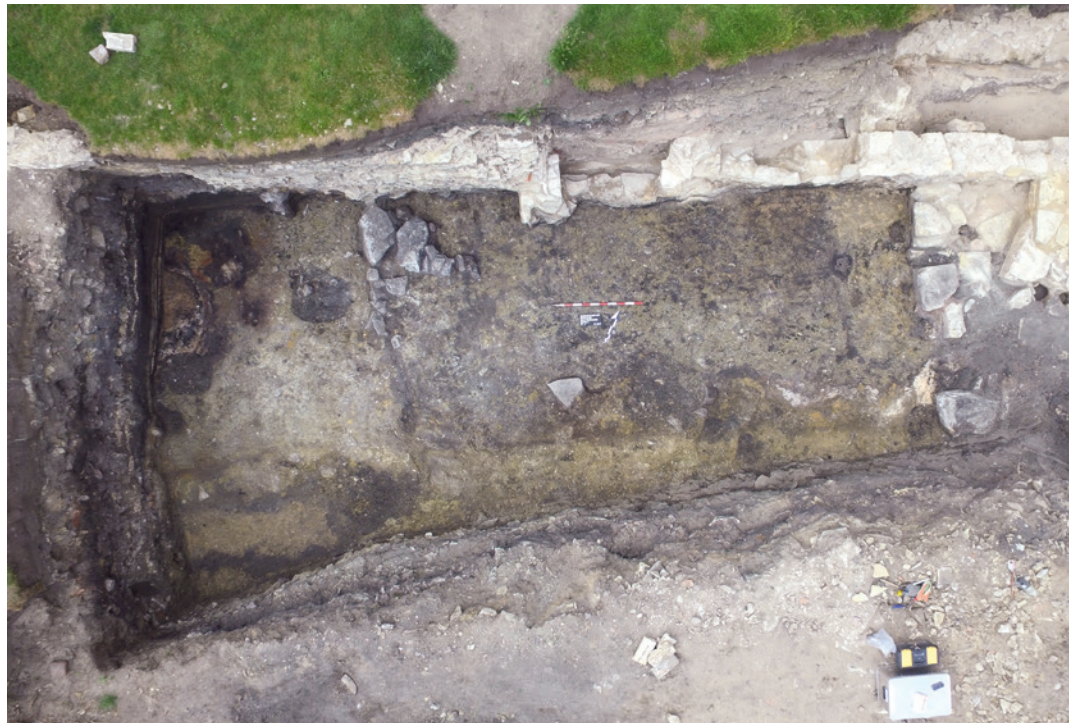
Abb. 3 Auf der Bausohle zeichnet sich der Laufhorizont eines Gebäudes der ältesten Bauphase ab. Im durch eine Innenwand getrennten südwestlichen Hausteil gibt sich eine Feuerstelle bzw. ein Ofenrest zu erkennen, der noch vor Errichtung des Gebäudes betrieben wurde (Foto: LWL-Archäologie für Westfalen/R. Klostermann).

Im Vorlauf einer Baumaßnahme im unbebauten nordwestlichen Hofbereich der Hauptburg konnte die Mittelalter- und Neuzeitar­chäologie der LWL-Archäologie 2017 eine Ausgrabung durchführen. Die Ergebnisse übertrafen alle Erwartungen: In der knapp 10 m × 4 m großen Baugrube wurde in einer Tiefe von 2 m unterhalb der heutigen Hofoberfläche und immerhin noch 2,60 m oberhalb des Gräftenwasserspiegels eine Schicht aus hoch verdichtetem, tonigem Lehm angetroffen (Abb. 2). Hierbei handelt es sich zweifellos um Material des aufgeschütteten Burghügels, das beim Aushub der Gräften angefallen war. Ein unmittelbar auf diesem Lehm liegendes Paket von Laufhorizonten zeigt, dass hier die älteste Oberfläche und zugleich das Innere eines Gebäudes erfasst wurden (Bau 1). Gestützt wird die Annahme durch das Fundmaterial aus den Laufhorizonten, nämlich uneinheitlich gebrannte Kugeltopfware des 11./12. Jahrhunderts. Im Planum zeichnet sich das Gebäude und sogar eine Binnenteilung deutlich als Verfärbung ab (Abb. 3). Fehlende Pfostengruben deuten an, dass es sich vermutlich um einen Schwellbalkenbau gehandelt hat. In einer jüngeren Bauphase entstand an gleicher Stelle wieder ein Fachwerkbau (Bau 2), dieses Mal jedoch auf Streifenfundamenten (Abb. 4). Durch Verschiebung seiner hofseitigen Fassade fiel

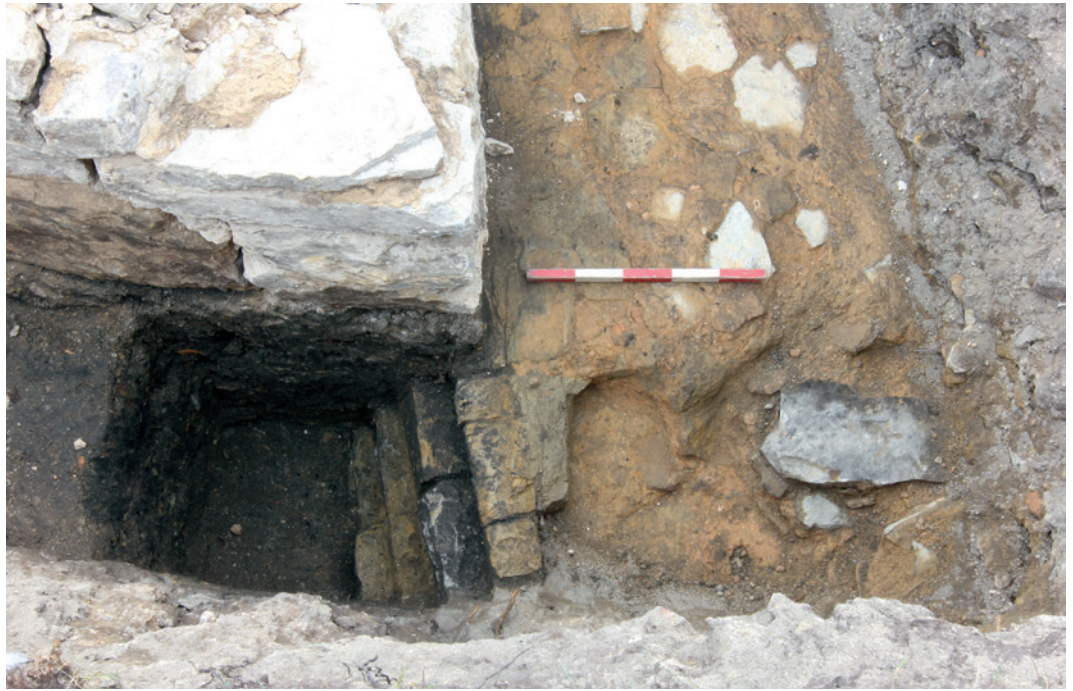
Abb. 5 Blick auf den Sockel des 1773 abgebrochenen Buddenturms. Links oben im Bild die in der zweiten Hälfte des 17. Jahrhunderts gegen das Mauerwerk des Turms gesetzte Südwand des Nordflügels (Foto: LWL-Archäologie für Westfalen/R. Klostermann).

der umgebende Plattenboden aufgrund der darunterliegenden Kellerverfüllung von Bau 3 merklich gesetzt. Den erst im 17. Jahrhundert vermutlich unter Graf Philipp Conrad erbauten Nordflügel brach man spätestens 1773 gleichzeitig mit dem Buddenturm ab. Erfreulicherweise gelang es, Mauerwerksreste des Buddenturms zu erfassen (**Abb. 5**), nachdem 1969 Lobbedey in einem Suchschnitt lediglich dessen Ausbruchgrube hatte feststellen können. Die Abbruchkante lag genau 1,5 m unter der heutigen Hofoberfläche. Sie entsprach gleichzeitig dem oberen Abschluss eines mindestens vierstufigen Sockels, der typisch für

romanische Wehr- und Sakralbauten ist und somit einer Datierung des Buddenturms in das 12. Jahrhundert nicht entgegensteht. Sehr wahrscheinlich ist von seiner Errichtung im Zuge des Wiederaufbaues der Burganlage nach 1164 auszugehen.
