Im Fokus von Archäologie und historischer Überlieferung – die Burg in Hallenberg

Hochsauerlandkreis, Regierungsbezirk Arnsberg

Cornelia Knepe,
Maya Stremke

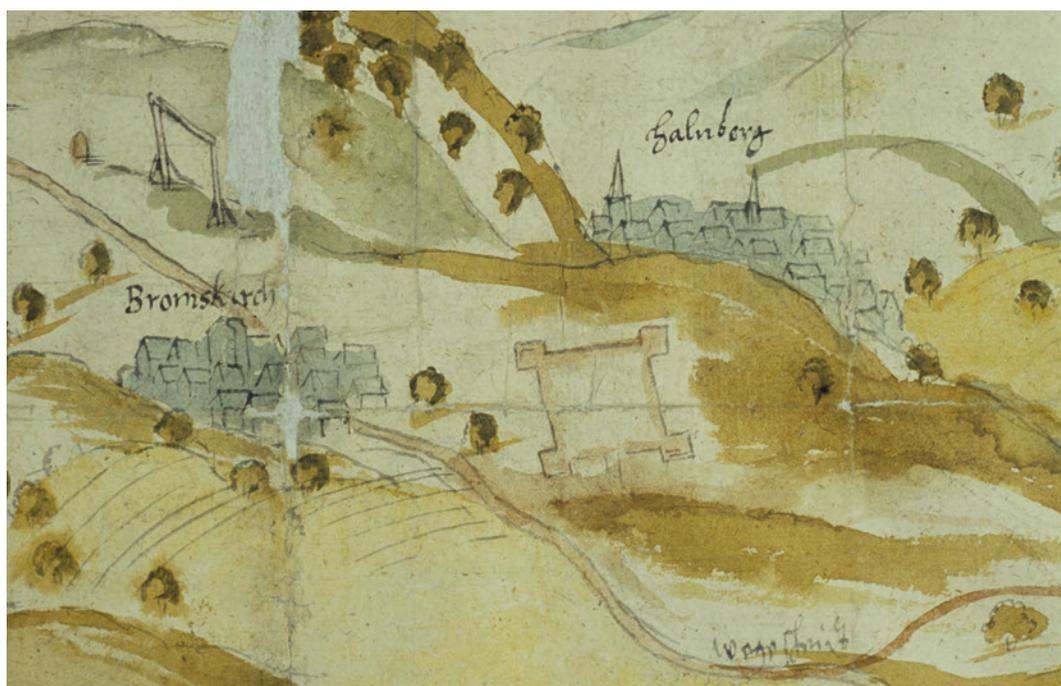
Abb. 1 Die Ansicht von 1718 markiert die Lage der Burg durch den Turm der Befestigung (Karte: Hess. Staatsarchiv Marburg, Karte PII 10719).

Burg und Stadt Hallenberg wurden um 1250 im Auftrag des Kölner Erzbischofs Konrad von Hochstaden gegründet, nachdem Hof und Kirche des nahen Weilers Merklinghausen erworben werden konnten (Abb. 1). Die Burgstadt entstand nicht direkt am Zusammenfluss von Nuhne und Weife, sondern aus wehrtechnischen Gründen am ansteigenden Berghang, auch Halle genannt, der für die Neugründung namensgebend wurde. Die Sicherung der wichtigen Straße durch das Ruhrtal nach Marburg war die Voraussetzung dafür, dass das kölnische Amt und Gogericht Medebach, umschlossen von Wittgenstein, Hessen und Waldeck, sich gegen die waldeckischen Freigrafschaften behaupten konnte. Die Rivali-

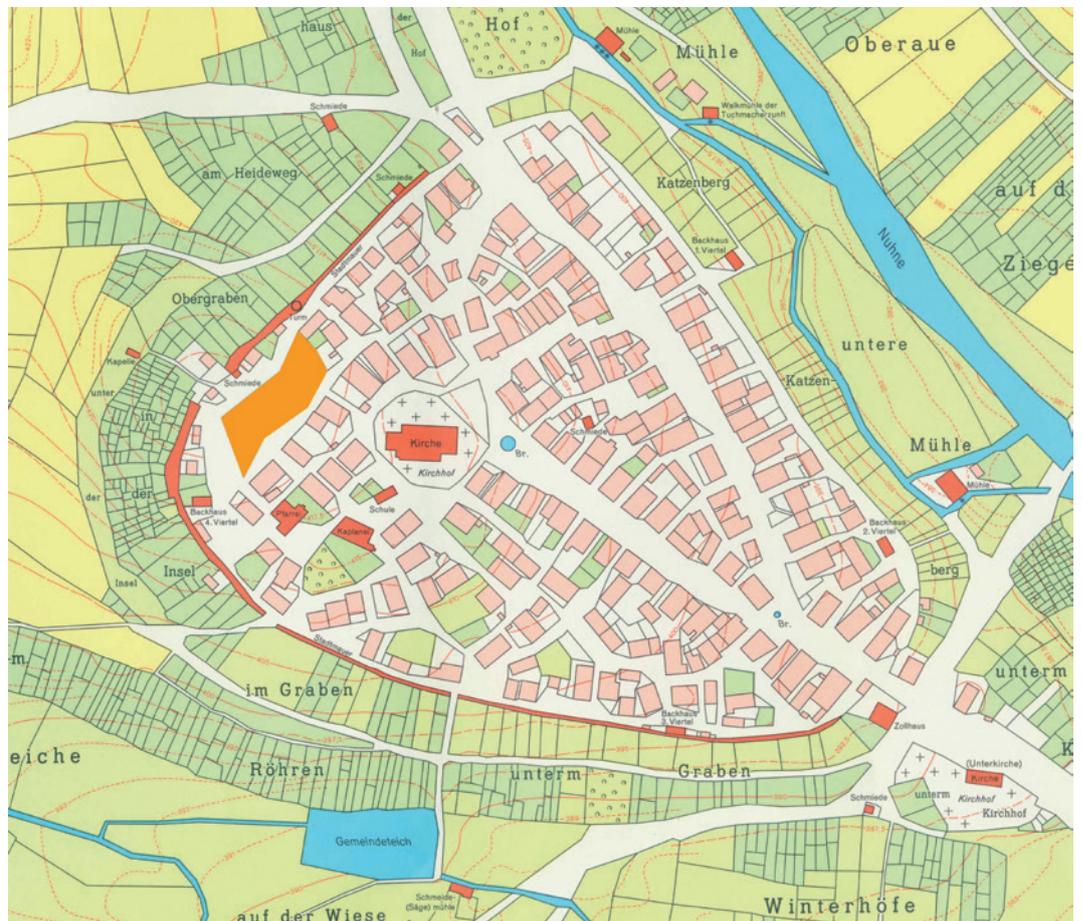
Abb. 2 Der Burgplatz (orange markiert) in der Urkatasterkarte von 1831 (Karte: Ausschnitt nach Knepe 1997, Taf. I).

Der Überrest der Burg, der zwischen 1834 und heute unbebaute Burgplatz, war 1654 als klassifizierter Adelsitz in städtischem Besitz (Abb. 2). Allerdings war den kurfürstlichen Behörden völlig unklar, wie es dazu gekommen war und befragt nach der Besitzgeschichte der Burg lautete die resignierte Antwort, es gäbe kein beträchtliches vormaliges Lehen mehr, worüber die Nachrichten so mangelhaft wären wie bei diesem. War von offizieller Seite kein Aufschluss über den Burgplatz zu erhalten, erahnt man sein Schicksal aus einer Akte von 1596, in der der Verbleib der Winterschen Lehen protokolliert ist. Über den Burgplatz wurde notiert, dass die Gebäude verfallen und der

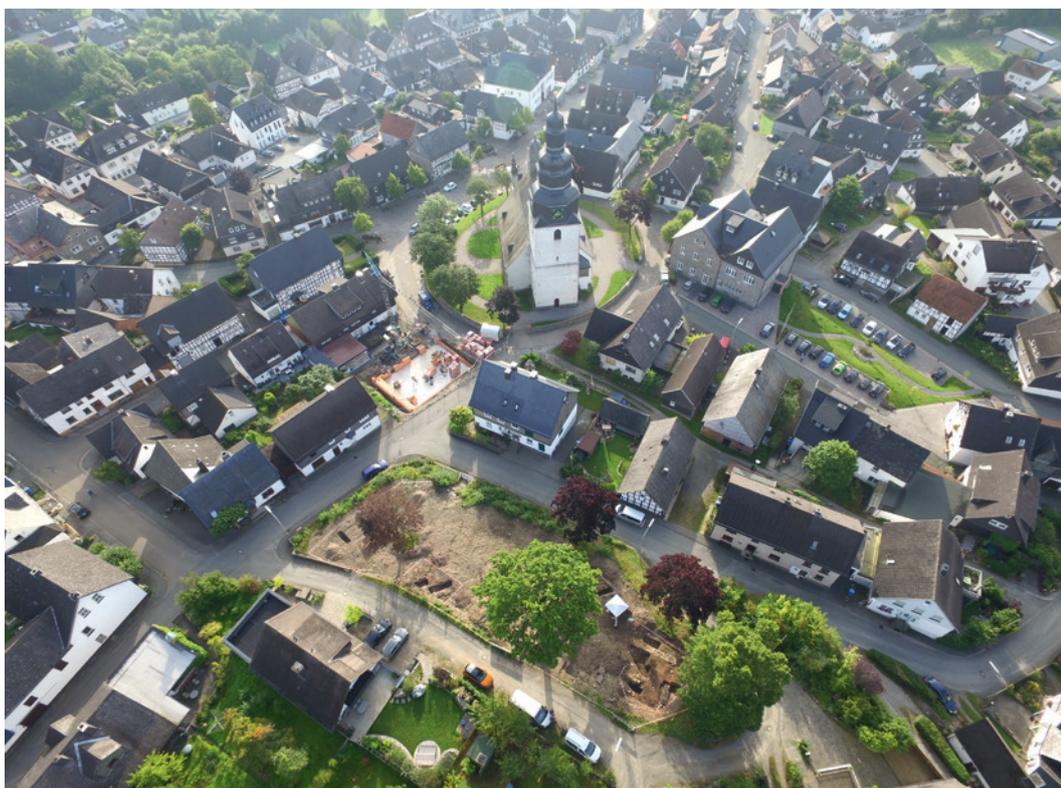
Abb. 3 Luftbildaufnahme des historischen Ortskernes der Stadt Hallenberg während der archäologischen Untersuchungen auf dem Burgplatz (Foto: LWL-Archäologie für Westfalen/R. Klostermann).

Die archäologische Untersuchung begann mit dem flächigen Abziehen des Oberbodens (Abb. 3). Dabei wurde eine ca. 50 cm mächtige rezente Planierschicht grob abgeschoben, die stellenweise immer wieder Reste der alten Platzgestaltung (u. a. Betonfundamente für Gehwege, Sitzbänke) aufwies.

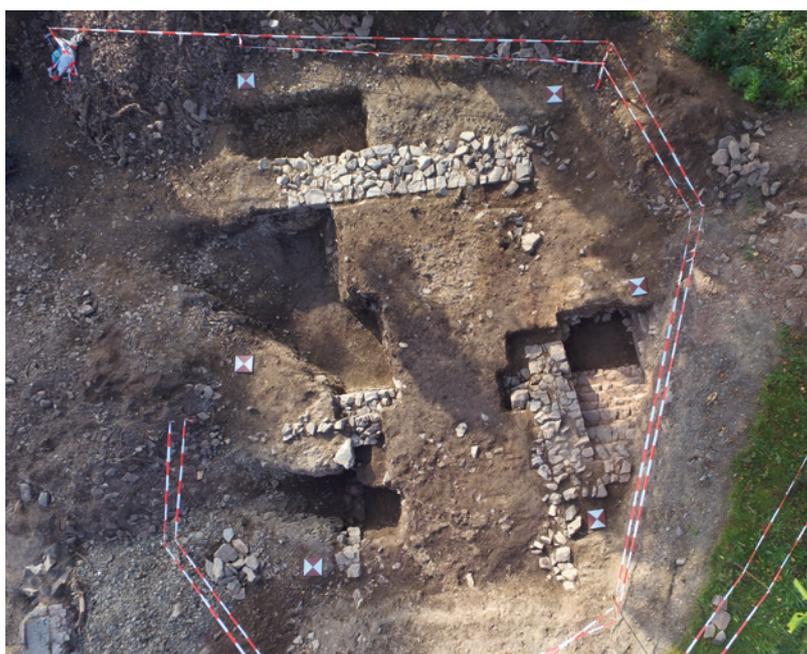
Abb. 4 Luftbildaufnahme der aufgedeckten Fundamente im südwestlichen Bereich der Grabungsfläche (Foto: LWL-Archäologie für Westfalen/R. Klostermann).

Bei fortschreitenden Untersuchungen zeigte sich, dass die Fundintensität sich verdichtete, je mehr man die Fläche in Richtung Südwesten erweiterte. Besonders im südwestlichen Randbereich der untersuchten Fläche traten mehrere Baubefunde sowie eine recht komplexe Stratigrafie, bestehend aus verschiedenen Planierschichten und einer Brandschicht, zutage (Abb. 4). In diesem Bereich konnten u. a. mehrere Mauerzüge und eine Treppe aufgedeckt und mit den umgebenden Schichten dokumentiert werden. Bei diesen Baubefunden handelt es sich ebenfalls um Fundamente aus runden Lesesteinen, die trocken gesetzt wurden.

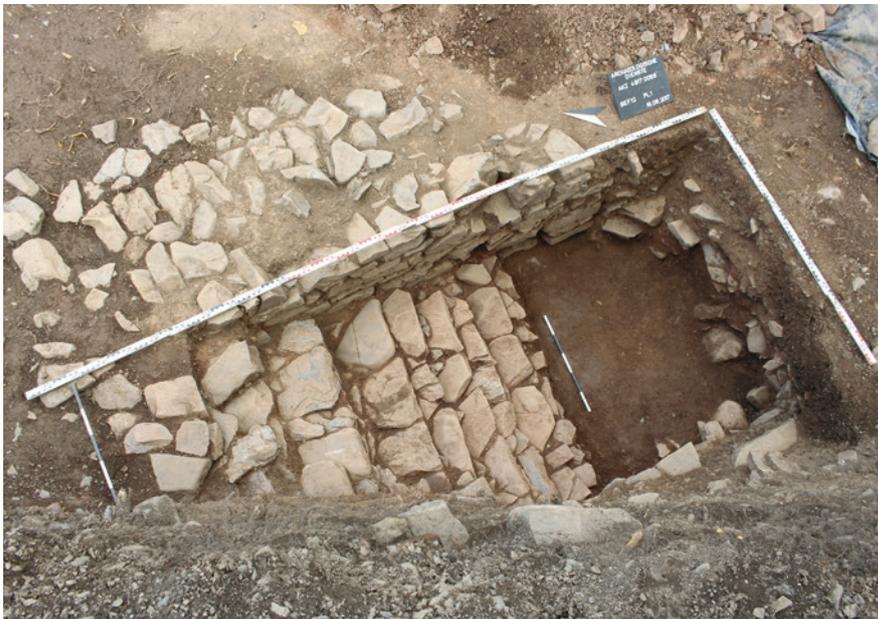
Abb. 5 Aufsicht der Treppenanlage aus dem 13. Jahrhundert (Foto: Archäologische Dienste/ M. Stremke).

Die aufgedeckte Treppe wird seitlich von zwei Mauerzügen begleitet (Abb. 5). Der Mauerzug im Nordosten bildet einen Mauerkopf, der sich aus der Außenkante des Fundamentmauerwerkes und einer weiteren rechtwinklig darauf zulaufenden Fundamentmauer zusammensetzt. Die Ecksituation ohne Baufuge

deutet darauf hin, dass die Treppenanlage und ihre angrenzenden Fundamentmauern in einem Zuge errichtet wurden. Eine Brandschicht überlagerte den gesamten Baukomplex. Südöstlich davon trat ein weiteres Fundament zutage, welches aufgrund seiner Beschaffenheit derselben Bauphase zuzuordnen ist.

Abgesehen von dem späteren Fundamentmauerwerk sind alle Fundamentmauern sowie die Treppenanlage einer Bauphase zuzuordnen und nach Ausweis der geborgenen Keramikfragmente im 13. Jahrhundert errichtet worden. Die Zerstörung dieser Gebäude durch eine Brandkatastrophe erschließt sich aus der flächig auftretenden Brandschicht. Das Fundamentmauerwerk, welches die zweite Bauphase markiert, und die daran anschließenden
