# O LOCUINȚĂ DE MEȘTEȘUGAR FIERAR DIN SECOLUL AL XV-LEA DESCOPERITĂ LA BAI A, JUD. SUCEAVA

LIA BĂTRÎNA, ADRIAN BĂTRÎNA\*, GHEORGHE SION\*\*

## Abstract:

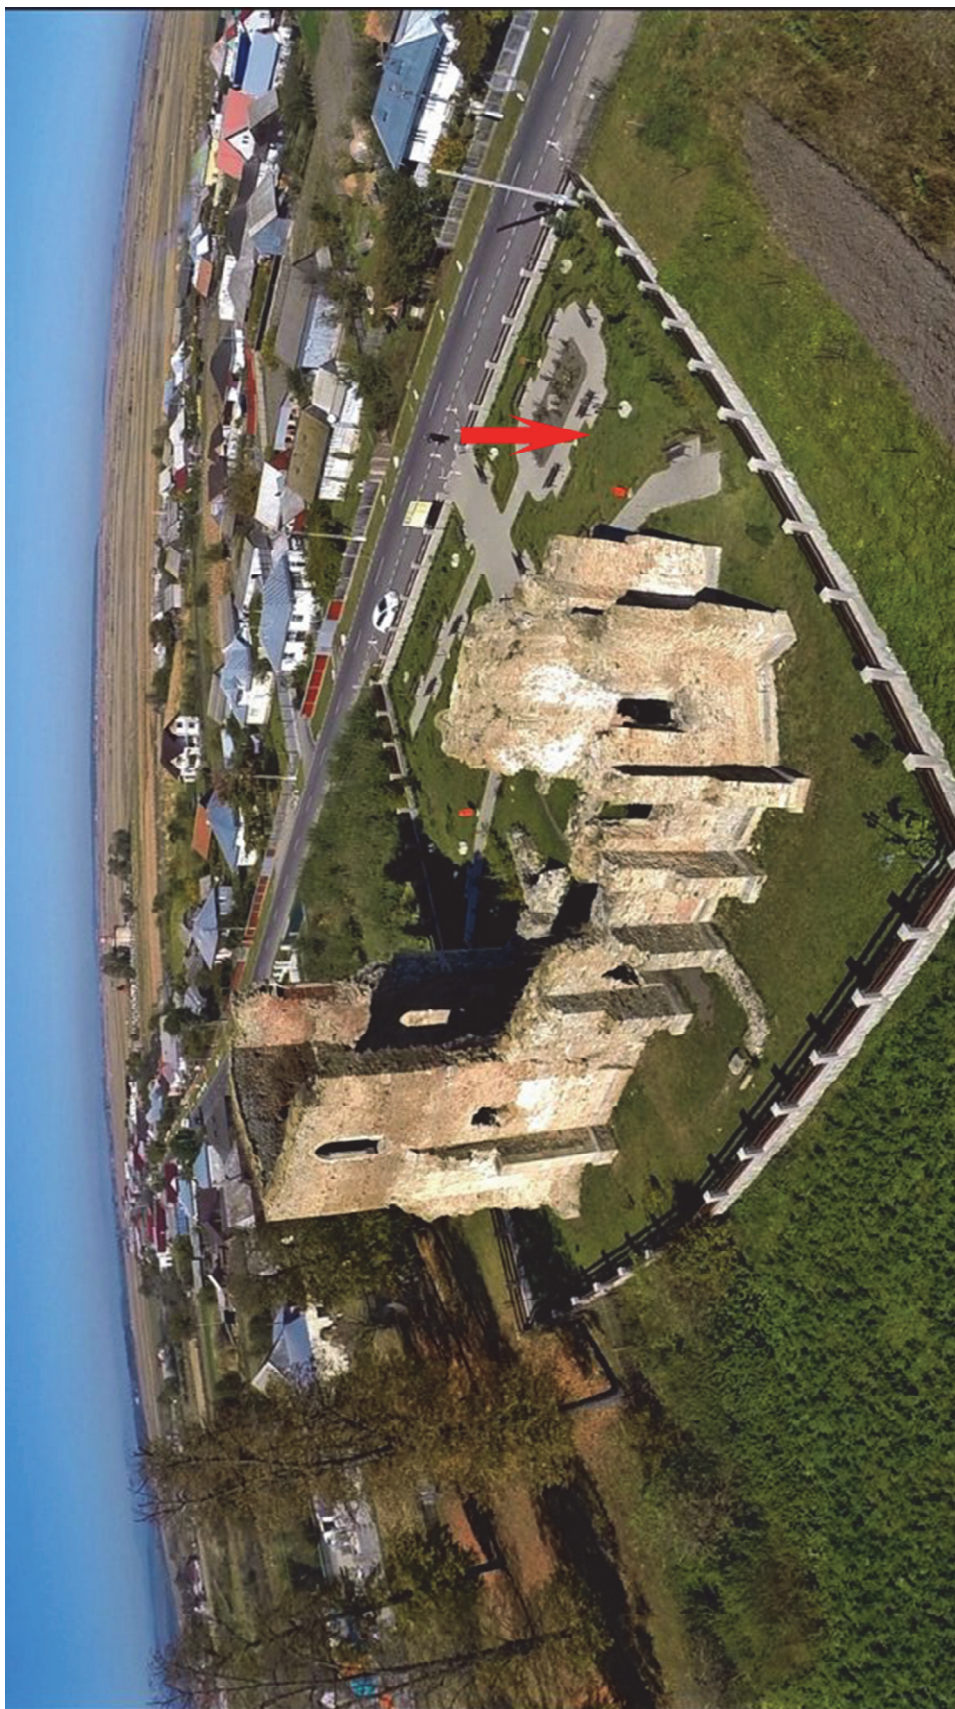
Pl. I. Amplasarea ruinelor Bisericii catolice Sf. Maria de la Baia (jud. Suceava).  
Imagine Satelitară.

- Pl. I. Location of the ruins of the Saint Mary Catholic Church from Baia (Suceava County). Aerial photography.
- Pl. II. Baia, Suceava County. The plans of the Saint Mary Catholic Church and of the house no. III: 1 The initial track of the church wall (approximately 1440/1441); 2. The track of the wood „nave” (1440/1441-1467); 3. The carbonized foundation beam of the house no. III (1440-1467).

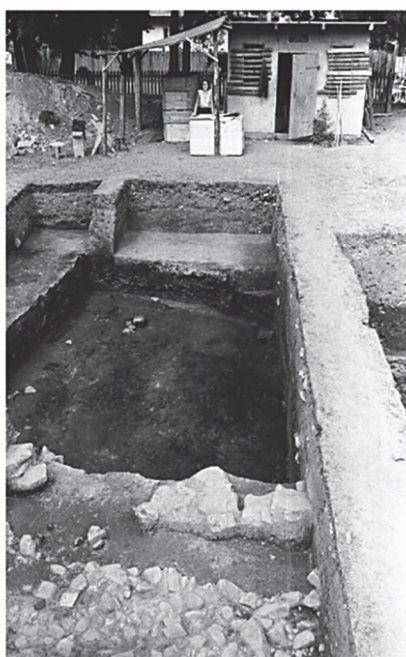
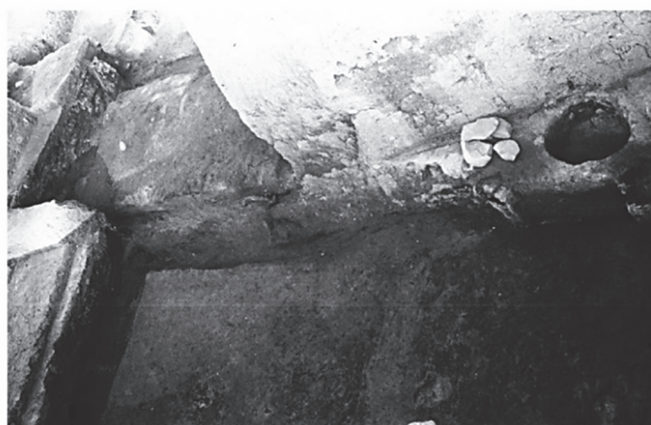
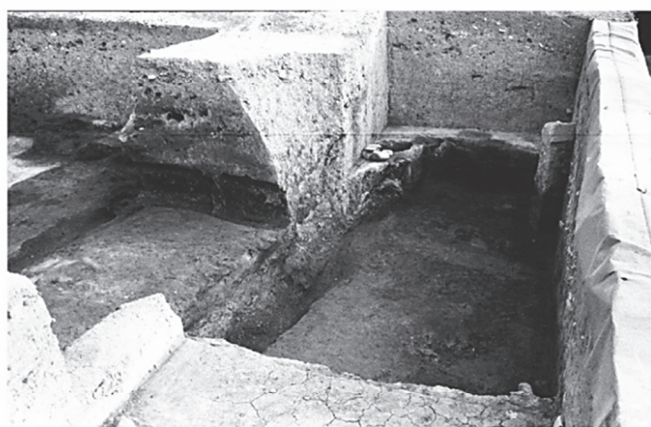
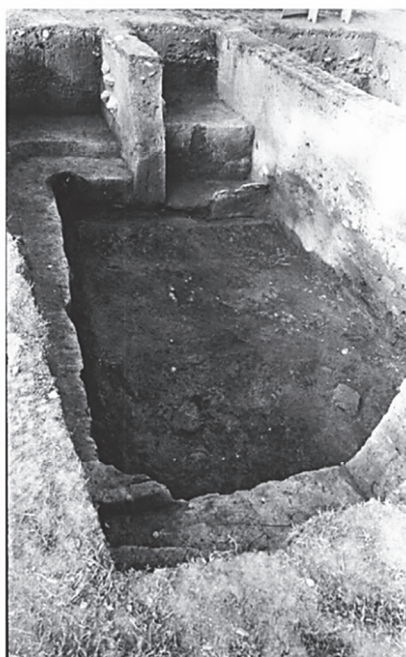
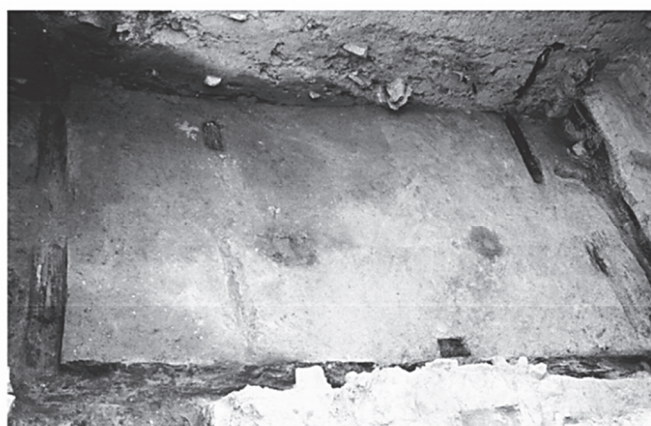
Pl. VI. Baia, jud. Suceava. Locuința III: 1. Vedere dinspre sud a camerei 1 ( $C_1$ ) și a pavajului;  
2. Vedere dinspre nord a camerei 6 ( $C_6$ ); 3. Vedere dinspre est a camerei 4 ( $C_4$ );  
4. Vedere dinspre sud a camerelor 4, 5, 6 ( $C_4$ ,  $C_5$ ,  $C_6$ ); 5. Vedere dinspre est a camerei 6 ( $C_6$ ).

Odată realizați pereții locuinței, gropile ( $G_1$  și  $G_2$ ) din spatele lor au fost umplute cu pământ și piatră de râu, iar în jurul locuinței a fost depus și bine compactat un strat de argilă curată, menit să oprească infiltrarea apei pluviale (Pl. IV). În sfârșit, o ultimă acțiune exterioară a constat în amenajarea, la o distanță de 1,5 m față de fațada de sud a locuinței, a unui trotuar din piatră de râu de dimensiuni mijlocii (Pl. III, IV, VI.1).

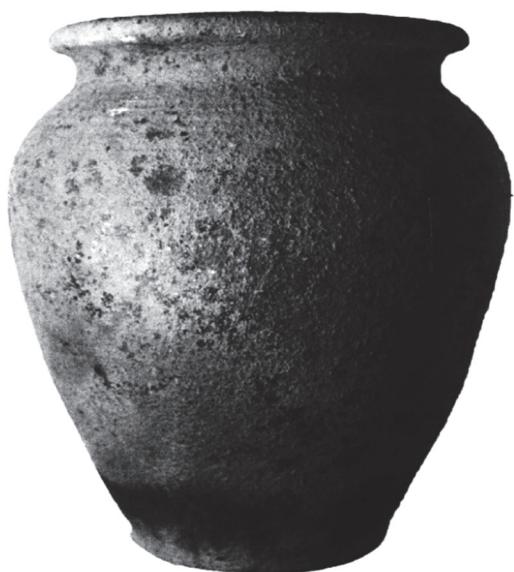
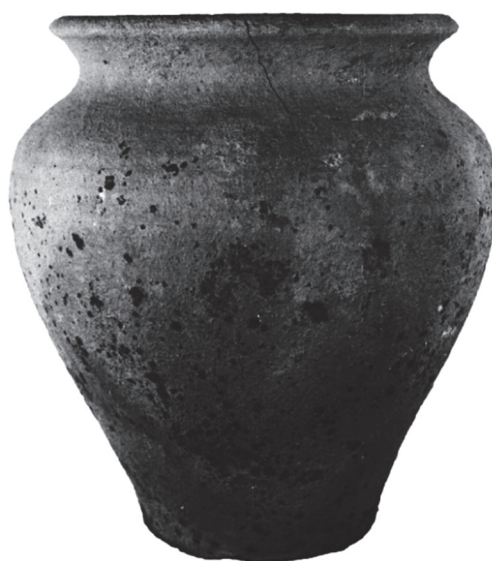
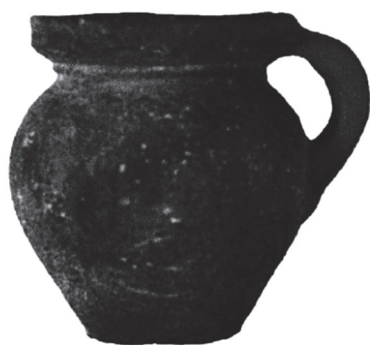
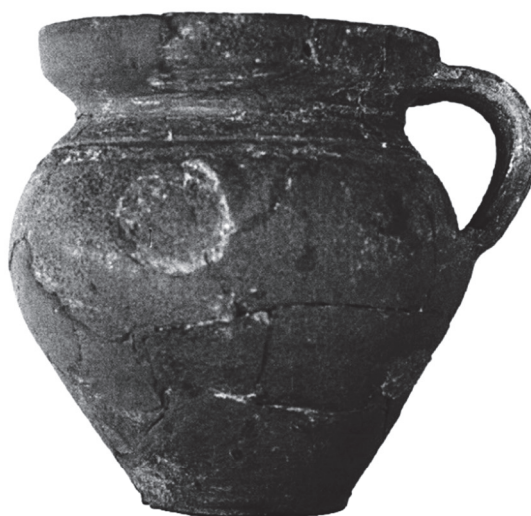
Pl. VIII. Baia, jud. Suceava. Locuința III. Ceramică de uz comun: 1., 2. Oale-borcan; 3. Ulicică cu toartă; 4. Oală cu toartă.

*Oală-borcan*, lucrată la roată rapidă, dintr-o pastă bine frământată, dar cu aspect zgrunțuros, arsă incomplet în mediu oxidant. Prezintă urme de ardere secundară pe fund și la interior. Corpul său are o linie zveltă. Buza este scundă, îngroșată, rotunjită și răsfrântă spre exterior, iar la interior apare o șanțuire pronunțată pentru capac. Gâtul său, deși scund, este bine profilat și arcuit, umărul decorat cu un registru de caneluri, iar corpul bombat (Pl. VIII.1)

*Oală-borcan*, lucrată la roată rapidă dintr-o pastă bine frământată, dar cu aspect zgrunțuros, arsă în mediu oxidant. La partea sa superioară întâlnim urme de ardere secundară. Buza este scundă, cu muchia îngroșată răsfrântă spre exterior și prezintă o șanțuire pentru capac la interior. Gâtul este scund, dar arcuit, umărul înalt, oblic și decorat cu un registru de caneluri plasat în zona cu diametru maxim. Corpul este puternic bombat și se retrage oblic spre bază (Pl. VIII.2).

*Oală cu toartă*, lucrată la roată rapidă dintr-o pastă degresată cu nisip cu bob mic și mijlociu, arsă în mediu reducător pentru a se obține o culoare cenușie închisă. Buza dreaptă, cu muchia teșită și trasă ușor spre exterior, prezintă o șanțuire interioară pentru capac. Gâtul, scund și ușor arcuit, are o nervură pe mijloc. Umărul oblic este decorat cu impresiuni alveolare încadrate de două linii incizate. Corpul este bombat în partea sa mediană și se retrage oblic spre bază. Toarta, șanțuită longitudinal și cu marginile bine profilate, este prinsă de partea inferioară a buzei și de cea bombată a vasului (Pl. VIII.4)

*Ulcică cu toartă*, lucrată la roată rapidă dintr-o pastă de bună calitate, arsă semioxidant. Buza, dreaptă și înaltă, are muchia ușor teșită spre interior. Gâtul, scund și arcuit, prezintă două nervuri: una la mijlocul său, iar cealaltă la partea sa superioară. Umărul este oblic, iar corpul bombat în partea mediană se retrage oblic spre bază. Tortița este prinsă de partea inferioară a buzei și de suprafața bombată a corpului. (Pl. VIII.3)

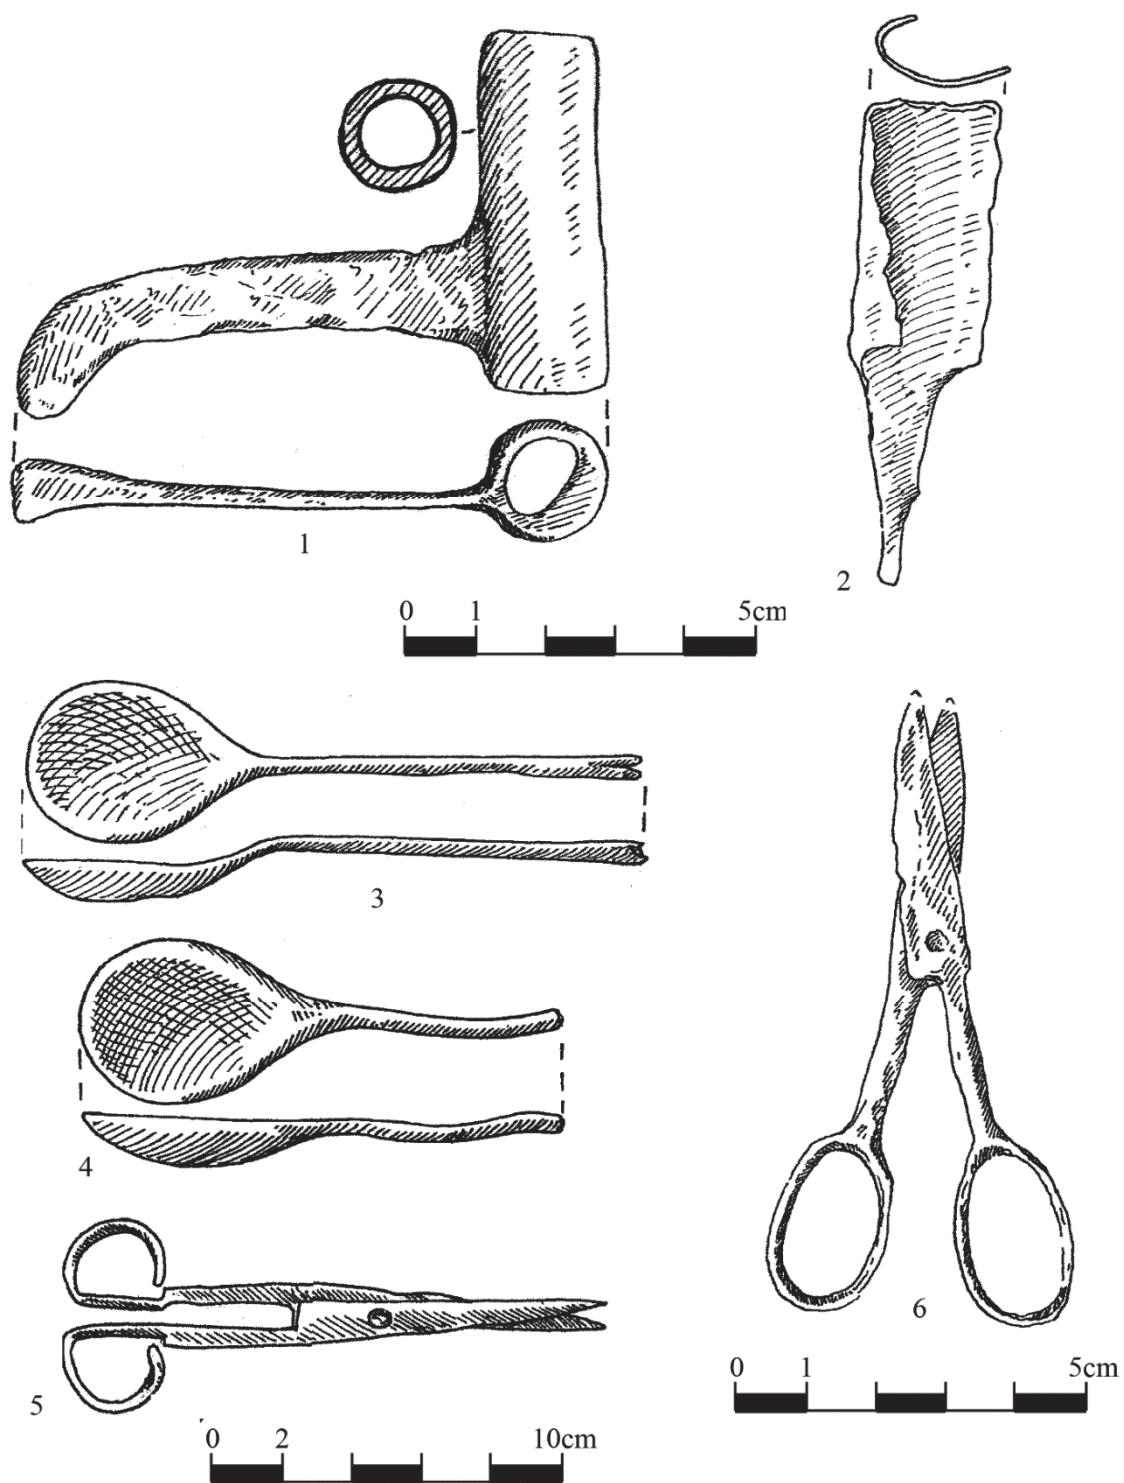
Pl. XI. Baia, jud. Suceava. Locuința III. Obiecte de uz caznic: 1., 2. Sfeșnice; 3., 4. Linguri; 5., 6. Foarfece.

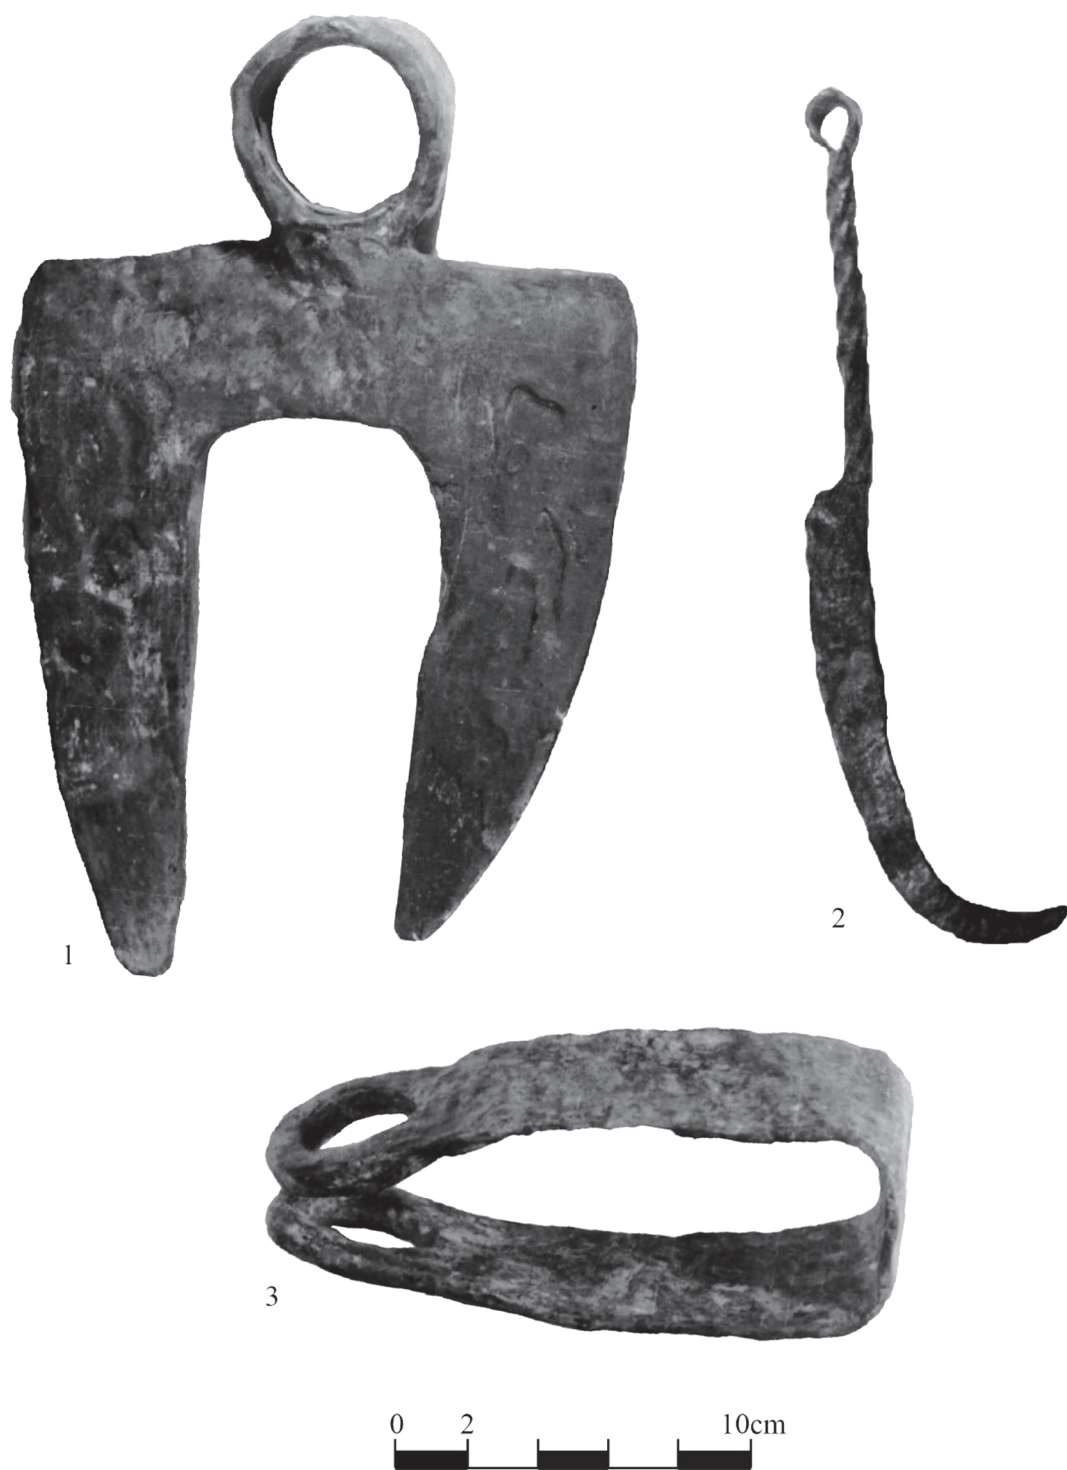
Pl. XVIII. Baia, jud. Suceava. Locuința III. Unelte: 1. Săpăligă cu două brațe; 2. Cuțit de pielărie.  
Piesă pentru mijloc de transport: 3. Manșon pentru orcic.

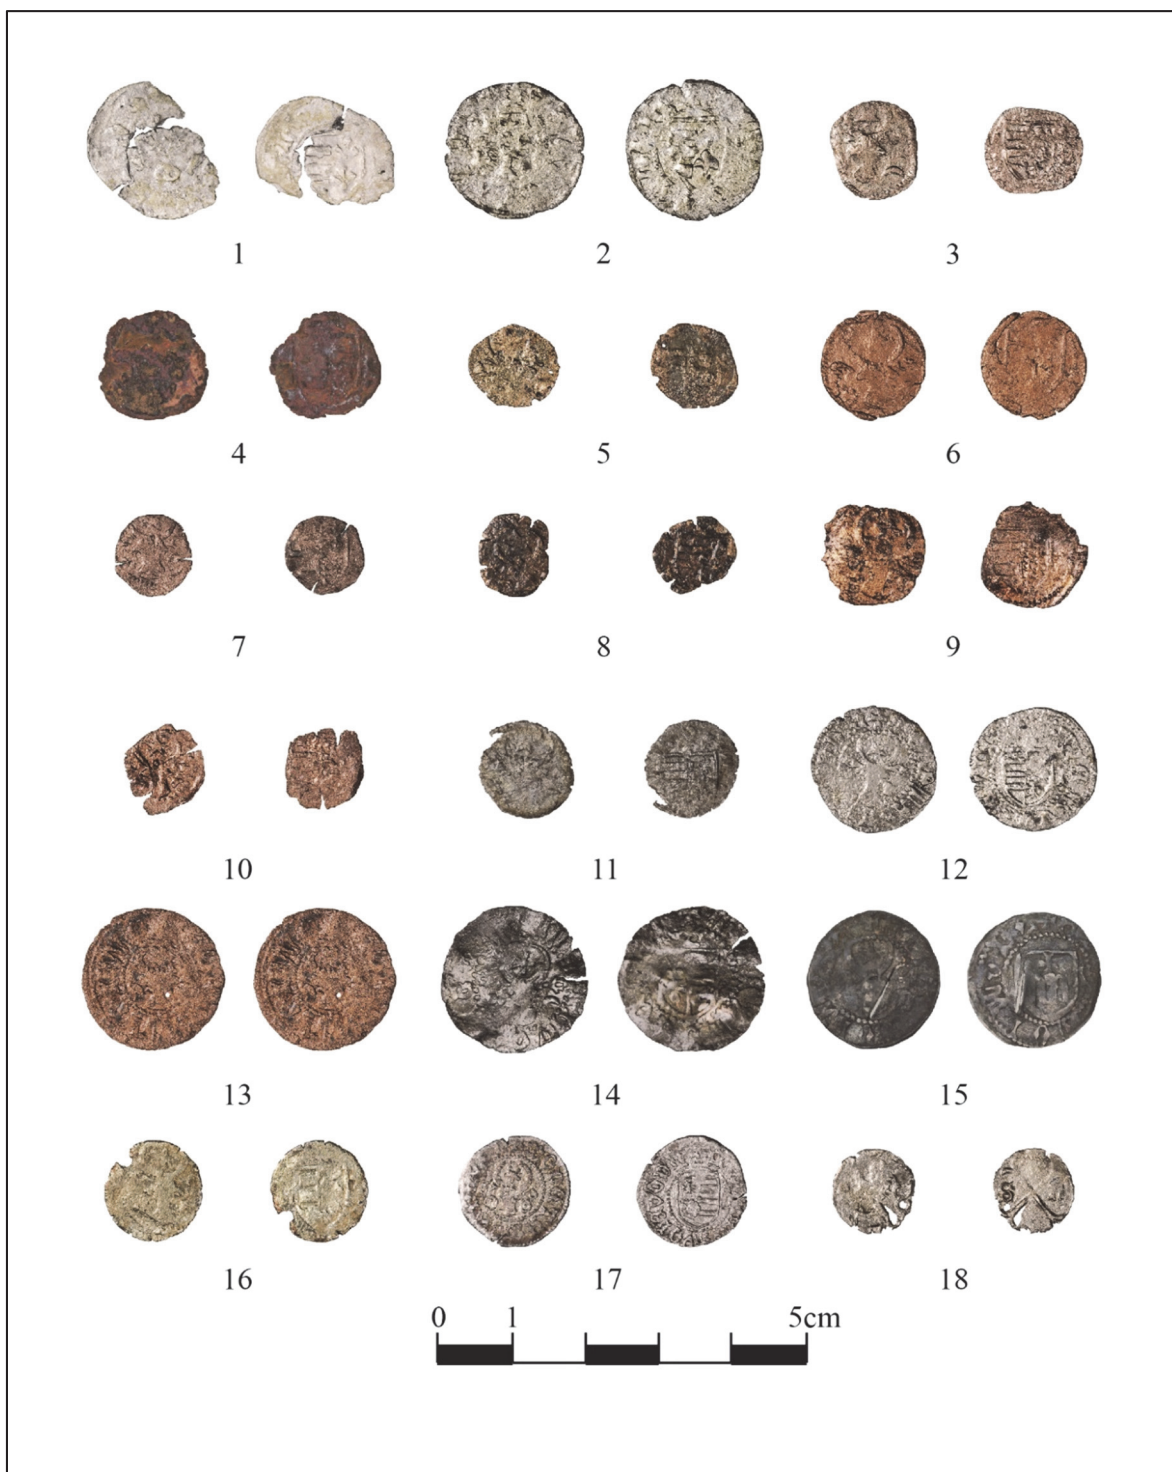
Pl. XIX. Baia, jud. Suceava. Locuința III. Emisiuni monetare ale domnilor Moldovei: 1. Petru I; 2. Ștefan I; 3.-14. Alexandru cel Bun; 15. Iliăș I; 16. Ștefan II; 17. Ștefan cel Mare; Emisiune monetară a guvernatorului Ungariei: 18. Iancu de Hunedoara.

- Pl. XIX. Baia, Suceava County. Dwelling no. III. Coins issued by the Moldavian Princes: 1. Peter I; 2. Stephan I; 3-14. Alexander the Good; Fig. ? Iliăș; 16. Stephan II; 17. Stephan the Great. Coin issued by the Hungary Governor: 18. John Huniady.
