Neu präsentiert: Die Soldatenthermen in Baden-Baden. Ein Kurort erinnert an seine Geschichte

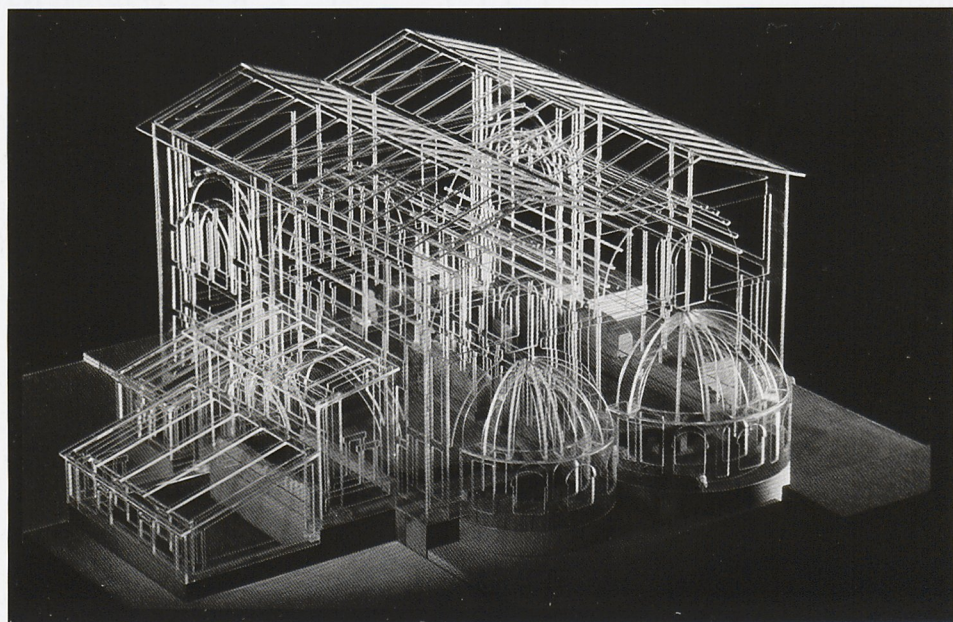
Abb. 2 Modell der Soldatenbäder

Badener Thermen. Die konservierten Befunde werden durch ein Modell veranschaulicht (Abb. 2). Eine CAD-Animation bindet die sichtbaren Strukturen sowie ausgegrabene, heute allerdings nicht mehr erhaltene Mauerzüge in den Grundriss der Gesamtanlage ein (Abb. 3). Darüber hinaus vermittelt sie einen Ergänzungsvorschlag für die unausgegrabenen Bereiche. Bei einem virtuellen Spaziergang erhält der Besucher Informationen, wie sich die Räumlichkeiten einst dem antiken Badegast präsentiert haben könnten.

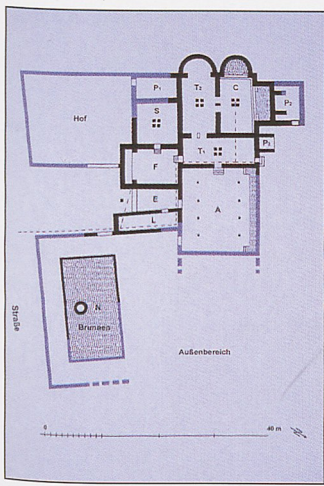
Abb. 3 Soldatenbäder. Gesamtplan aller ergrabenen Strukturen. Heute sind nur noch wesentliche Bereiche des beheizten Badetraktes sichtbar.

Die Ruine selbst ist nicht mehr begehbar, sondern über eine Stegkonstruktion erschlossen, die von der Decke abgehängt ist (Abb. 4). Nach einer Grundreinigung der römischen Strukturen durch die Archäologische Denkmalpflege in Karlsruhe – hierbei wurden mehr als 10 Tonnen Schutt entfernt – führte die Firma Kärcher die Feinreinigung durch. Auf diesem Weg erscheinen die Thermen heute nicht nur in neuem Licht, sondern es konnten auch bisher noch nicht bekannte Befunde entdeckt werden, die wesentliche Fortschreibungen des Grundrisses erlauben (Abb. 3).

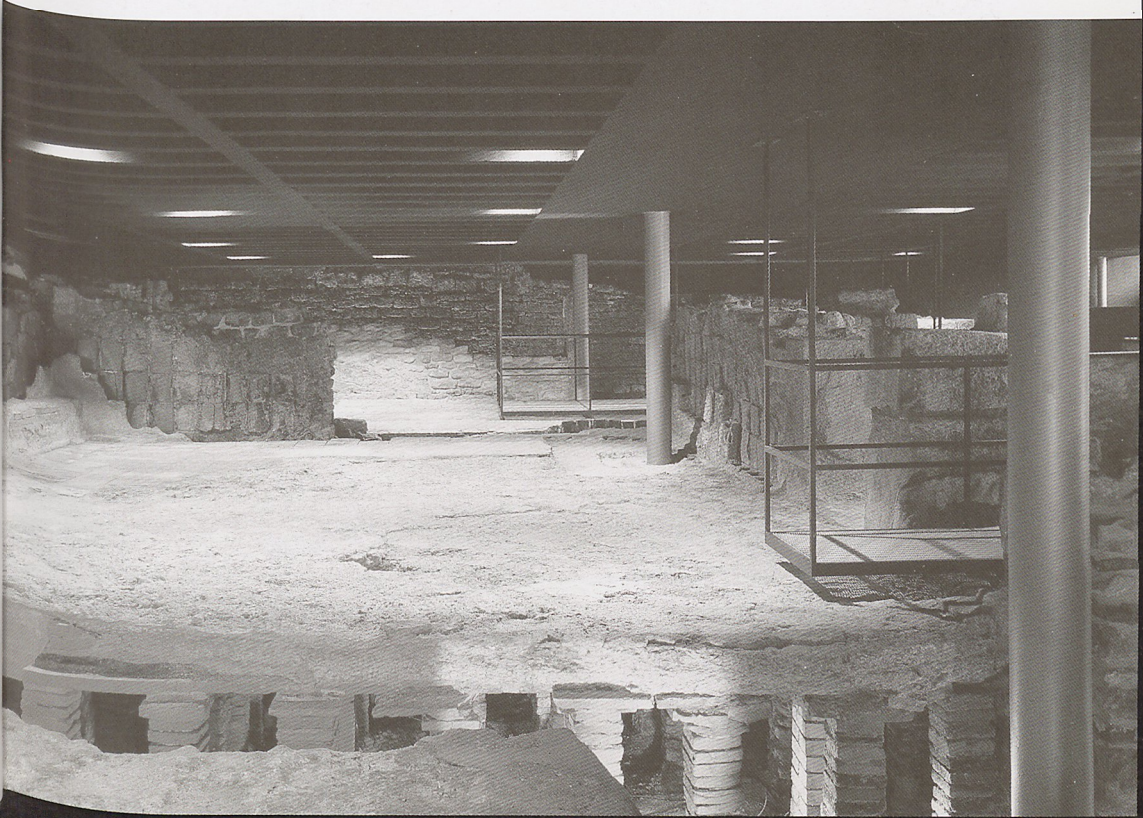
Abb. 4 Soldatenbäder. Blick in den Heiß- und Warmbaderaum mit Stegkonstruktion und Lichtinstallation.

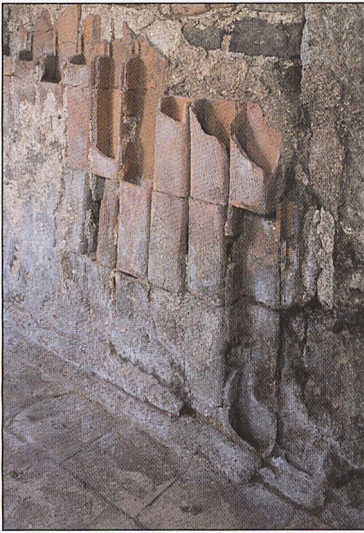
Abb. 5 Baden-Baden, „Soldatenbäder“. Detail der originalen römischen Wandheizung.

Ihre herausragende Bedeutung verdanken die „Soldatenbäder“ in erster Linie dem ungewöhnlich guten Erhaltungszustand der Fußbodenheizung und des dazugehörigen Wandheizungssystems aus Hohlziegeln (Abb.5), der in Baden-Württemberg einzigartig ist.
