Der römische Keller von Wössingen, Ldkrs. Karlsruhe

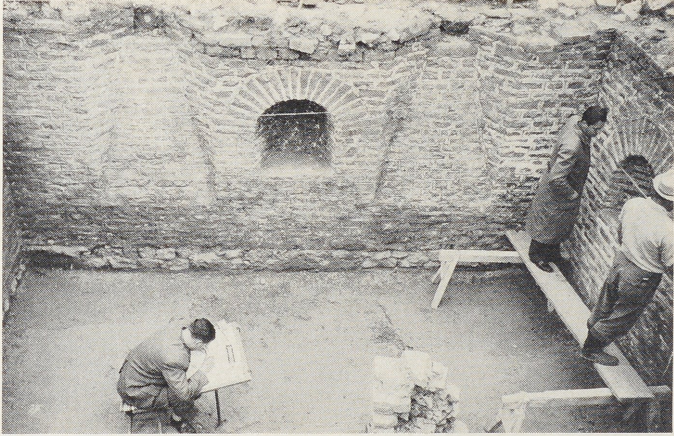
1. Röm. Keller nach Freilegung; Blick auf die Südwand.

Die Wände des Kellers waren reich gegliedert. Die Südwand zeigt in der Mitte eine gewölbte Nische von 0,85 m Breite und 0,76 m Scheitelhöhe. Der Bogen der Nische ist aus keilförmigen Steinen gemauert. Diese Nische wird beiderseits flankiert von Lichtschrägen, die in Fensteröffnungen von etwa 30 cm lichte Weite münden.

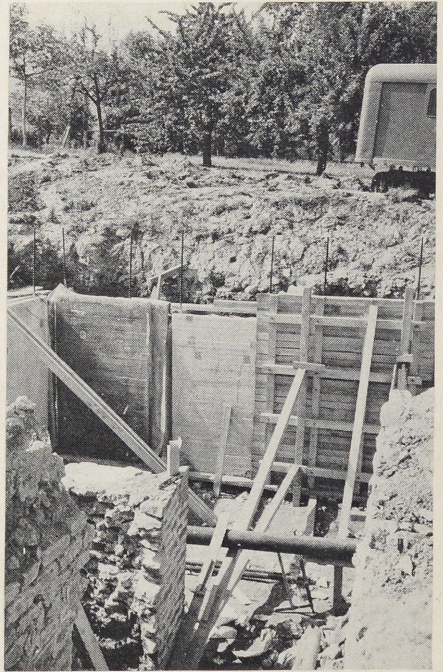
3. Blick durch den Treppenschacht auf die Südwand während der Einschalung.

Die Trennung der Transportblöcke voneinander geschah durch Herausnahme der Bindersteine in jeder zweiten Mauerwerkschicht. Sodann erhielt zunächst die Innenseite jedes Blockes, später nach Freibaggern der Rückseite auch diese eine etwa 10 cm starke Betonplatte vorgesetzt. Die Betonplatten waren mit Baustahlgewebe armiert und enthielten außerdem je zwei 30-mm-Moniereseisen, die unter dem Block durchgreifend miteinander verschweißt wurden. Die nach oben überstehenden Eisen wurden schließlich zu Haltebügeln verschweißt, die als Ansatzpunkte für den Hebekran dienten. Während die Betonplatten an die neutralen Außenseiten unmittelbar anbetoniert wurden, wo sie auch nach der Wiederaufstellung als Verstärkung bleiben, wurden die Schutzplatten vor der Schauseite gegen diese mit einer Schaumgummimatratze abgepolstert und mit einer Kunststoffolie isoliert, so daß sie nach der Aufstellung leicht entfernt werden konnten. Die Nischen und die Lichteinfallsschrägen wurden durch Einbau von Styropor auf eine einheitliche Flucht gebracht.
