Römische Badruine von Hüfingen, Ldkrs. Donaueschingen

Ein Beitrag zu ihrer Konservierung

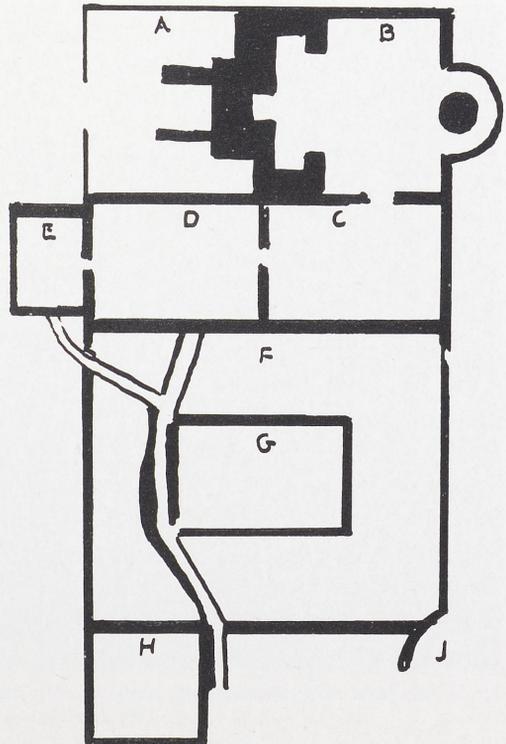
Abb. 1.
Grundriß der römischen
Badruine Hüfingen.

Um künftig den Besuchern einen besseren Überblick über die Anlage zu ermöglichen, wurde im Gebälk des Schutzbaus ein Laufsteg errichtet, der über die Ruine hinwegführt. Ein Übersichtsplan (Abb. 1) dient der Erläuterung; in den einzelnen Räumen sind außerdem Tafeln mit der Funktionsbezeichnung aufgestellt (Abb. 2).

Raum A: Heizraum (Praefurnium) mit Heizkanal unter den Fußboden von

Raum B: feucht-heißes Schwitzbad (Caldarium) mit Unterflurheizung (Abb. 3) (Hypocaust), Wasserbecken (Labrum) (Abb. 4) und vier Durchläsen zur Unterflurheizung in

Raum C: lauwarmer Raum (Tepidarium) mit ergänzter Unterflurheizung (Abb. 5) und Durchgang zu

Raum D: Auskleideraum (Apodyterium) mit Resten eines Kleinziegelfußbodens (opus spicatum) und einer flächigen Ergänzung eines solchen Bodenbelags mit Abstieg ursprünglich wohl aus Holz zu

Raum E: Kaltwasserbad (Frigidarium) mit Resten von Kleinziegelfußboden und Ausflußrohr, in den Südost- und Nordostecken noch Reste roter Wandbemalung.

Die Räume A—E bilden den wohl ältesten Teil der Anlage und sind als eine Art Sauna für die Truppe im oberhalb des Bades gelegenen Kastell anzusprechen.

Die nördlich anschließenden Räume F—J dürften spätere Anbauten sein, die vor allem der Zivilsiedlung jenseits der Breg diente.

Die erhaltenen Fundamentreste der Räume F—J liegen 1—1,8 m tiefer als die der Räume A—E, was wohl von der Steinentnahme nach dem Verfall des Bades für Bauzwecke herrührt.

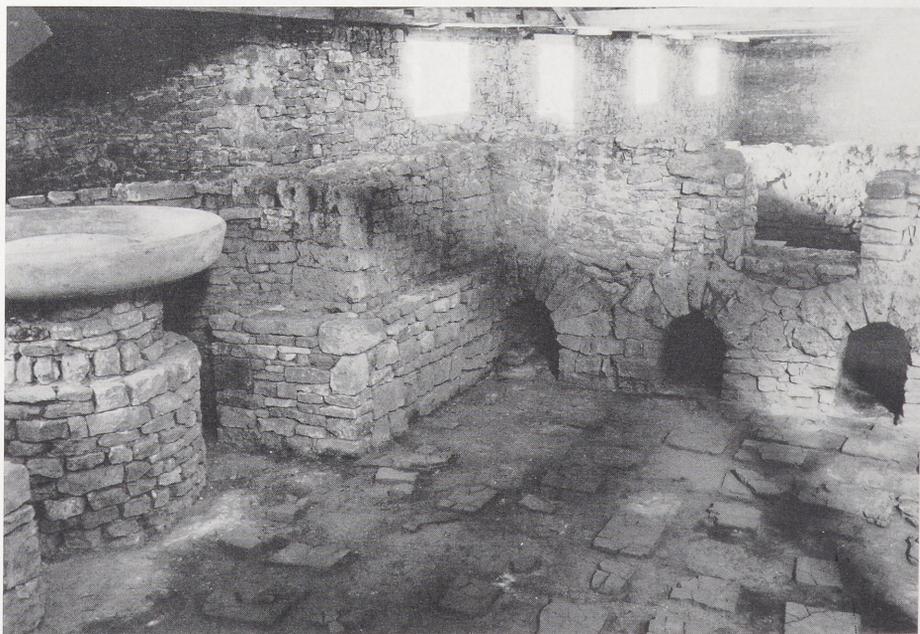
Abb. 3. Römische Badruine Hüfingen. Feucht-heißes Schwitzbad (Caldarium) mit Bodenplatten der Unterflurheizung (Hypokaust) und Heizungsdurchlässe zum lauwarmen Raum (Tepidarium).
Phot.: Willy Pragher

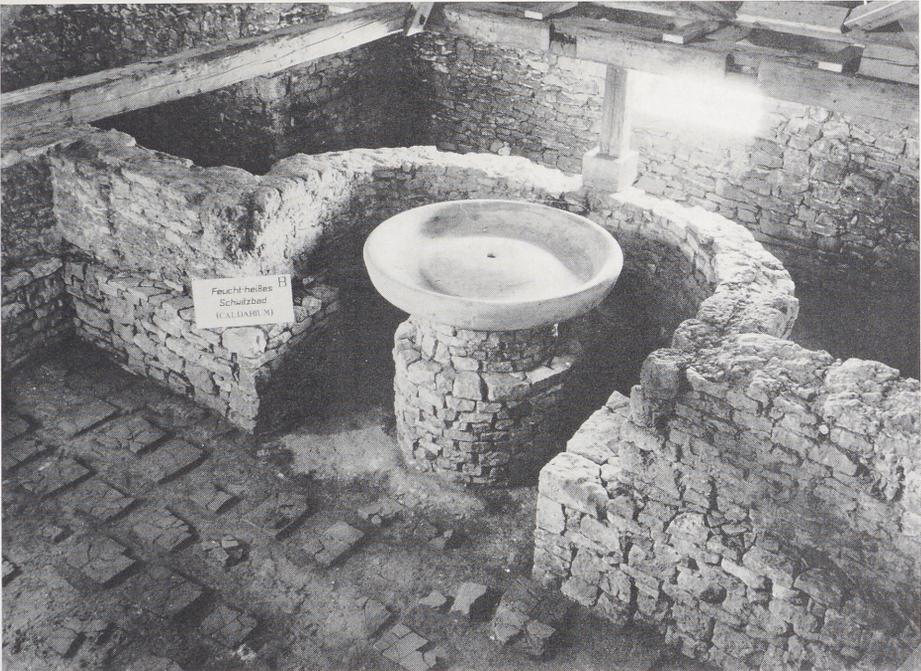
Abb. 4. Römische Badruine Hüfingen. Teil des feucht-heißen Schwitzbades (Caldarium) mit Wasserbecken (Labrum). Phot.: Willy Prager

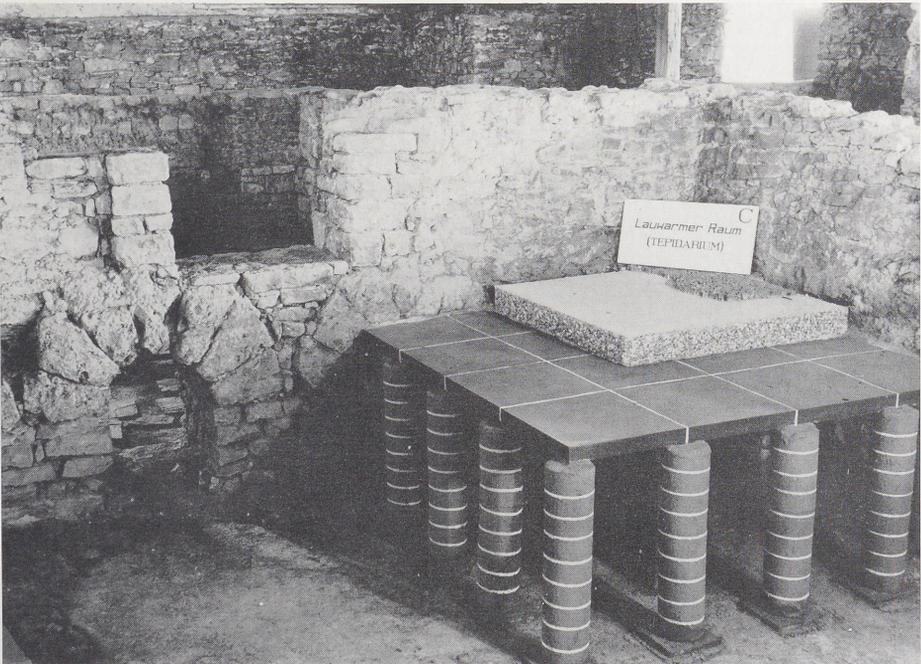
Abb. 5. Römische Badruine Hüfingen. Teil des lauwarmen Raumes (Tepidarium) mit ergänzter Unterflurheizung (Hypokaust). Phot.: Willy Prager
