Das römische Kastellbad von Osterburken – ein Zwischenbericht

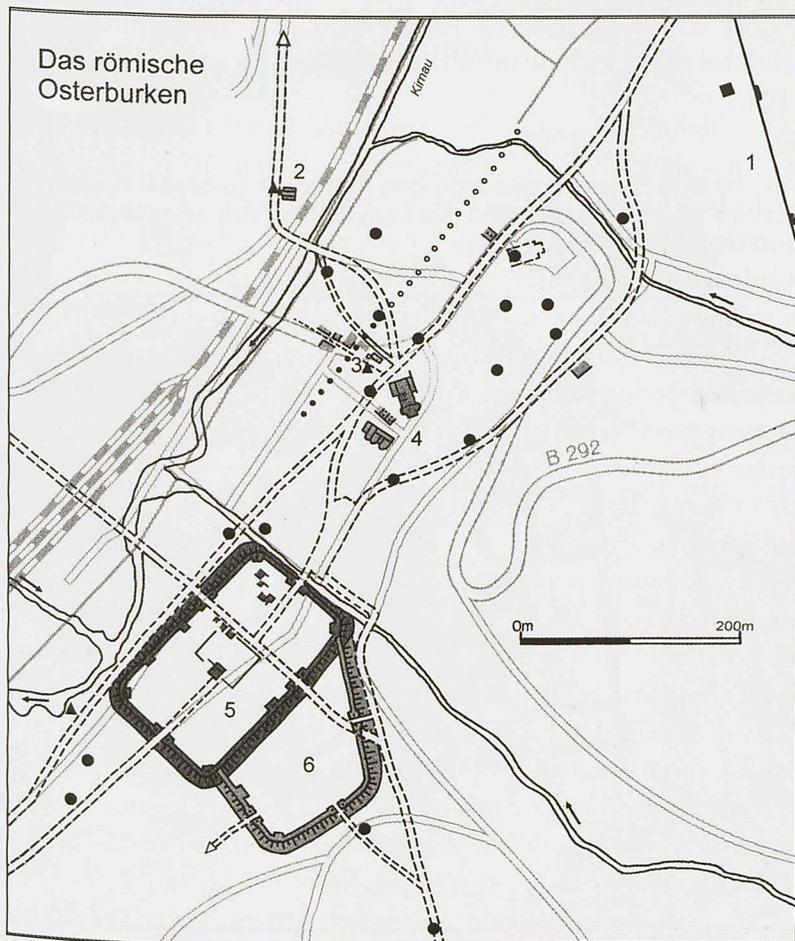
Abb. 1 Schematisierter Übersichtsplan zum römischen Osterburken. 1 Limes, 2 Mitthräum, 3 Weihebezirk, 4 Bäder, 5 Kohortenkastell, 6 Numeruskastell.

Das römische Osterburken gehört zu den bekanntesten Kastellplätzen am vorderen obergermanisch – rätischen Limes. Dort hatte die Cohors III Aquitanorum, die zuvor in Neckarburken stationiert war, von der Mitte des 2. bis zur Mitte des 3. Jhs. n. Chr. ihr Standquartier. Außerdem lag hier noch eine kleine Hilfstruppe. Deren Lager wurde nachträglich direkt an das Kastell der Kohorte angefügt, eine singuläre Erscheinung der römischen Militärarchitektur, über deren Sinn und Zweck bis heute diskutiert wird. Als Besatzung dieses „Annexkastells“ wird der Numerus Brittonum Elantiensium vermutet, der bereits in Neckarburken mit der Kohorte einen Truppenverband gebildet hatte, dort aber sein eigenes, abseits des Kohortenlagers liegendes Kastell besaß. Unterhalb des Osterburkener Doppelkastells entwickelte sich im Tal der Kirnau der Lagervicus, eine kleinstädtische Ansiedlung, wie sie zu jedem größeren Truppenstandort gehörte (Abb. 1).

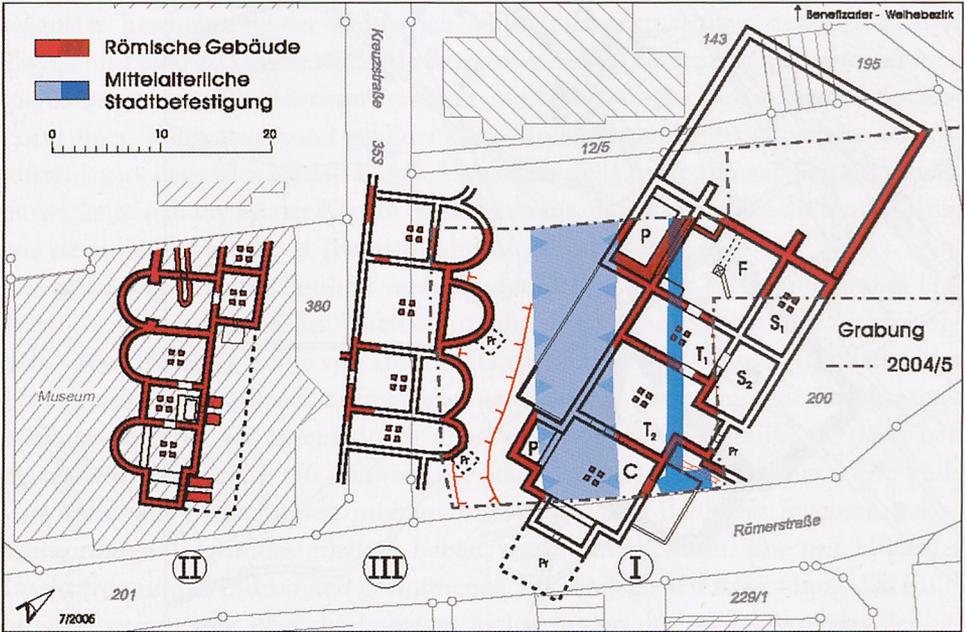
Abb. 2 Die an der heutigen Römerstraße liegenden römischen Gebäude. Rechts das Kastellbad der Cohors III Aquitanorum, links das kleinere Bad, das vermutlich für den Numerus im Annexkastell bestimmt war.

Bei Arbeiten im Heizungskeller des nunmehr abgerissenen Kinosales war man bereits 1973 auf römische Baubefunde aufmerksam geworden, die sich bei näherer Untersuchung als Teil eines römischen Badegebäudes herausgestellt haben. Die zu erahnende Größe des Gebäudes führte zusammen mit den zum Bau verwendeten Militärziegeln zu der Annahme, dass es sich um das lange gesuchte Kastellbad handelt, das wie üblich außerhalb des Lagers im Kastellvicus errichtet worden war. An dieser Vorstellung änderte sich auch nichts, als in den darauf folgenden Jahren etwas weiter westlich ein zweites Badegebäude zu Tage kam, das heute im darüber errichteten Römermuseum besichtigt werden kann. Aufgrund seiner geringen Größe kommt es nämlich nicht als Bad des Kohortenkastells in Frage. Man rechnet es heute allgemein der Numerusbesatzung des Annexkastells zu (Abb. 2, II).

Aus Osterburken sind außerdem noch andere Großgebäude und Fundstellen von Militärziegeln bekannt, die theoretisch ebenfalls als öffentliches Bad in Frage gekommen wären. Die aktuelle Grabung hat jedoch die ursprüngliche Annahme bestätigt, dass es sich bei dem Gebäude unter dem Kino um das zentrale Kastellbad handelt (Abb. 2, I).

Nach dem nun weitgehend erschlossenen Grundriss der Anlage handelt es sich um ein Badegebäude vom Reihentypus (Abb. 2,I; 3). Dieses Grundkonzept einer römischen Therme reiht die wichtigsten Räume des Badevorganges vom Kaltbade-raum (F=frigidarium) über den mäßig temperierten Mitteltrakt (T=tepidarium)

Im westlichen Teil der Baugrube wurden die apsidenförmigen Abschlüsse mehrerer Räume angeschnitten. Sie gehören zu einem schmalen Gebäude, das bereits bei Kanalarbeiten unter der Seestraße entdeckt worden war (Abb. 2, III). Eine frühe Vermutung, dass es sich dabei um Teile des Kastellbades handeln könnte, ist damit hinfällig geworden. Auch für die Annahme, dass ein weiteres Bad vorliegt, haben sich keine Hinweise ergeben. Vielmehr sieht es nun so aus, als ob die Raumflucht in irgendeiner Form mit dem kleinen Bad unter dem Römermuseum zusammenhängen würde. Da die Apsiden teilweise in einen Drainagegraben hineinragen, der um das Kastellbad zieht, dürften die repräsentativen Räume allerdings erst zu einem späteren Zeitpunkt hinzugefügt worden sein.

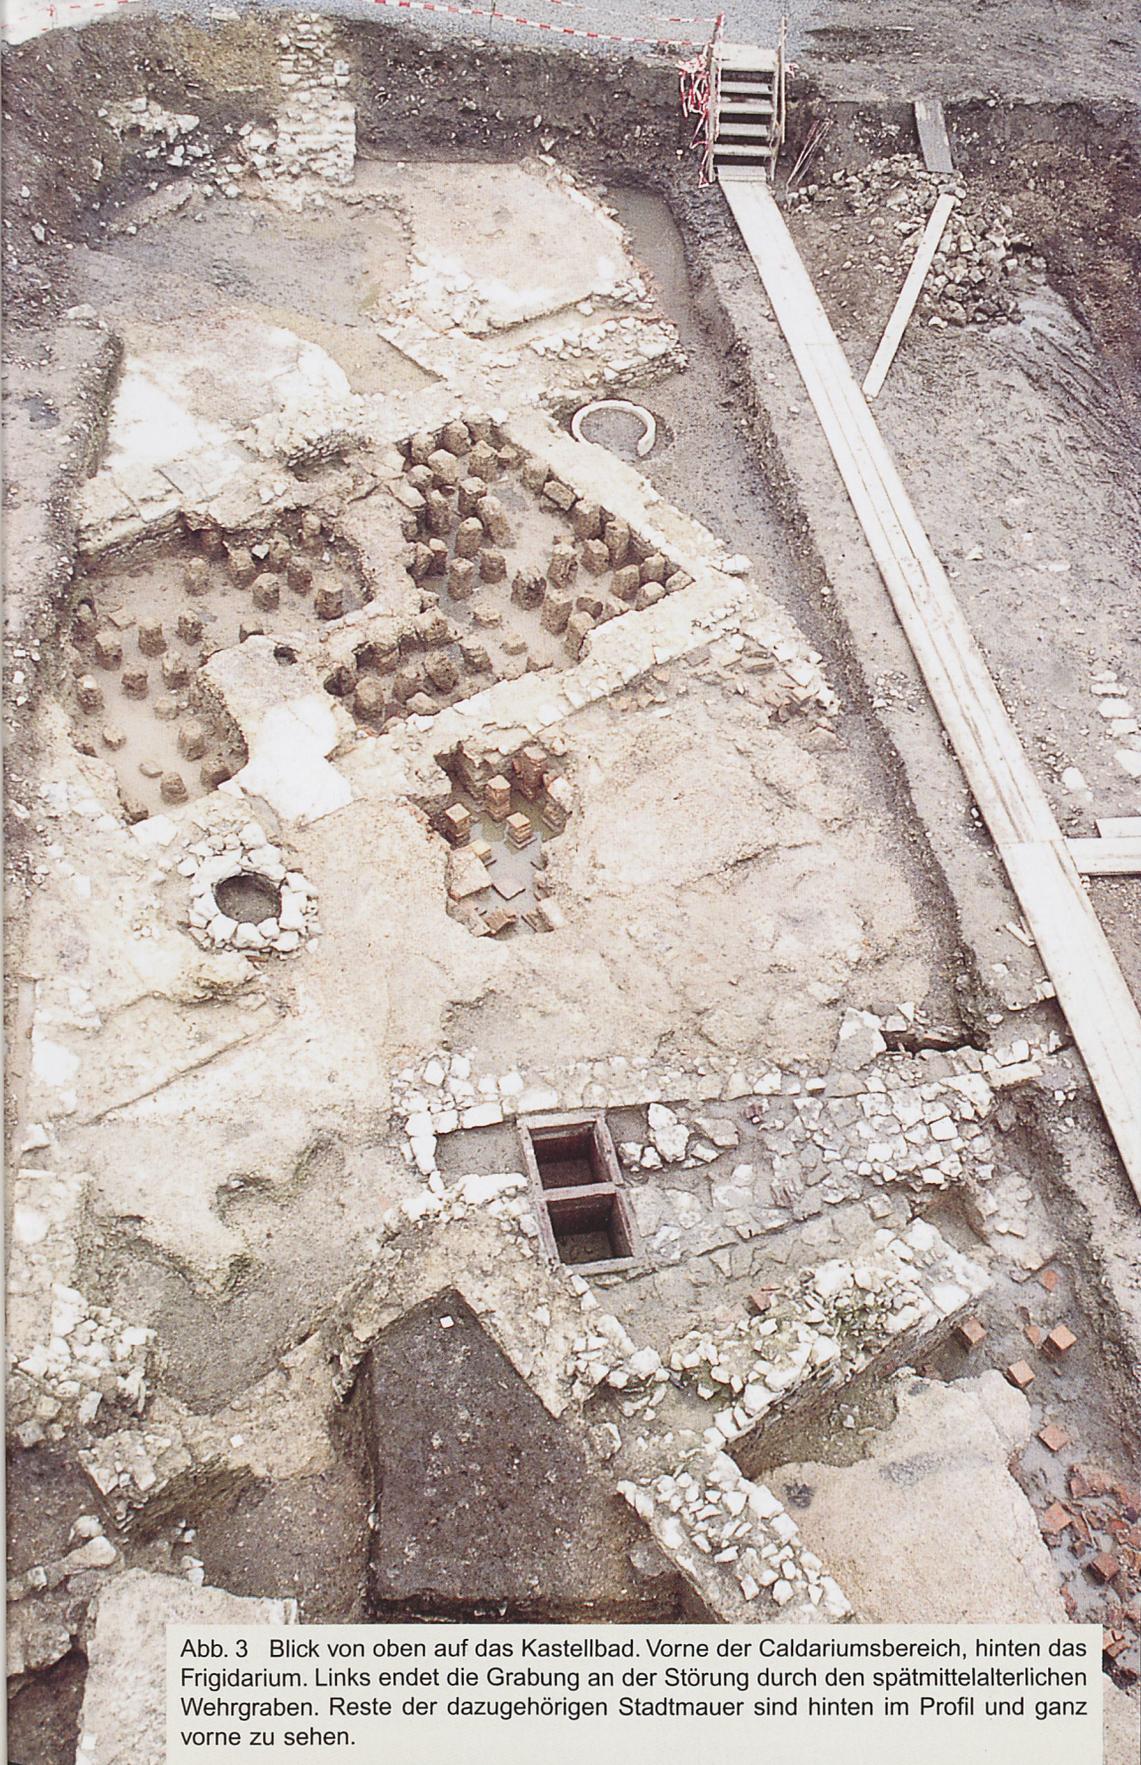
Abb. 3 Blick von oben auf das Kastellbad. Vorne der Caldariumsbereich, hinten das Frigidarium. Links endet die Grabung an der Störung durch den spätmittelalterlichen Wehrgraben. Reste der dazugehörigen Stadtmauer sind hinten im Profil und ganz vorne zu sehen.

Die Erhaltung der römischen Strukturen ist im allgemeinen außergewöhnlich gut, allerdings haben viele kleinere und größere spätere Eingriffe dazu geführt, dass sich die Befundlage sehr differenziert gestaltet (Abb. 3). Insbesondere der spätmittelalterlichen Stadtbefestigung fielen größere Teile der Anlage zum Opfer. Außerdem stehen durch den in nachrömischer Zeit erfolgten Anstieg des Grundwasserspiegels die antiken Fundamente im Wasser, so dass Grabungen nur mit ständigem Pumpeneinsatz zu bewerkstelligen sind.

platten gelegt sind, die den eigentlichen Estrichboden tragen (Abb. 3). Der Hypokaustunterbau des zweiten Raumes ist dagegen aus Ziegeln errichtet. Zudem sind seine Wände mit Hohlziegeln verblendet, so dass die zirkulierenden Heizgase den Raum allseitig aufwärmen konnten. Damit entspricht die Heizung der des feucht-heißen *caldarium*, das an das *tepidarium* 2 anschließt (Abb. 4). In einer Nische dieses heißen Baderaumes auf der Westseite steht ein Warmwasserbecken, vergleichbar mit der *piscina* des *frigidarium*, nur dass es unterfeuert war und zudem mit vorgeheiztem Wasser gespeist wurde. Ein weiteres Becken kann man im hinteren Teil des Heißbaderaums vermuten, der unter der heutigen Römerstraße unzugänglich ist. Hier muss die hauptsächliche Heizanlage des Bades gelegen haben. Die Nische auf der Ostseite des *tepidarium* 2 böte sich ebenfalls für eine Wasserwanne an. Allein, Spuren eines solchen Beckens fehlen. Es wäre jedoch möglich, dass das Becken erst bei einem Umbau entfernt wurde, denn man hat den Innenbereich der Nische einmal vollständig erneuern müssen. Dabei wurde der Fußboden entfernt und die darunter liegenden Hypokaustpfeiler ersetzt, bevor man einen neuen Estrich einbrachte. Der Grund für diese Maßnahme waren starke Hitzeschäden an dem Teil des *hypokaustum*, der dem *praefurnium* östlich der Nische am nächsten lag. Im *caldarium* hat man ebenfalls einen Teil des *hypokaustum* erneuert. Insgesamt lassen sich hier drei Ausbesserungsphasen erkennen (Abb. 4).

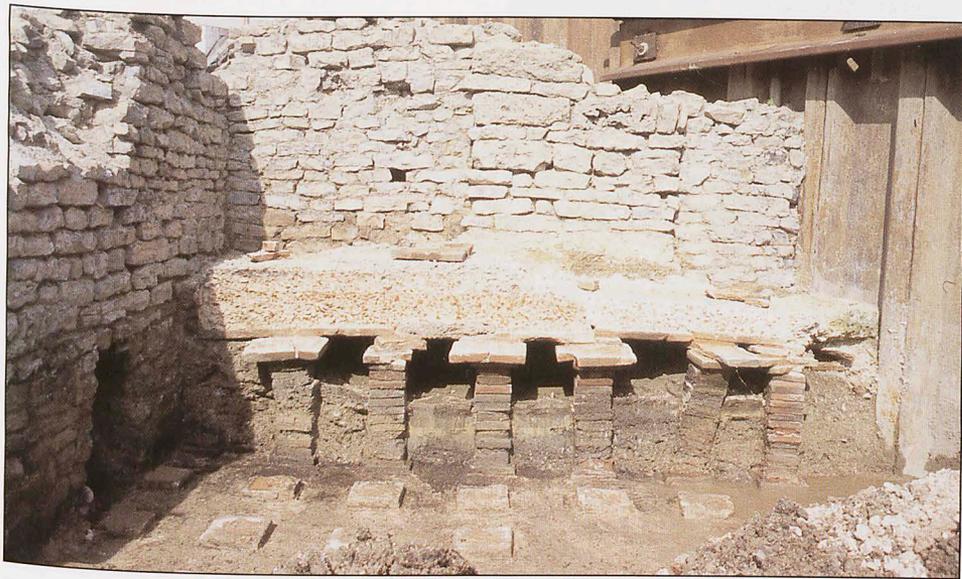
Abb. 4 Blick auf die zugesetzte Tür im *Caldarium*. Die Fußbodenestriche liegen teils neben, teils übereinander und stammen aus verschiedenen Phasen. Der vordere Hypokaustbereich ist durch den Stadtgraben gestört und mit Erde gefüllt.

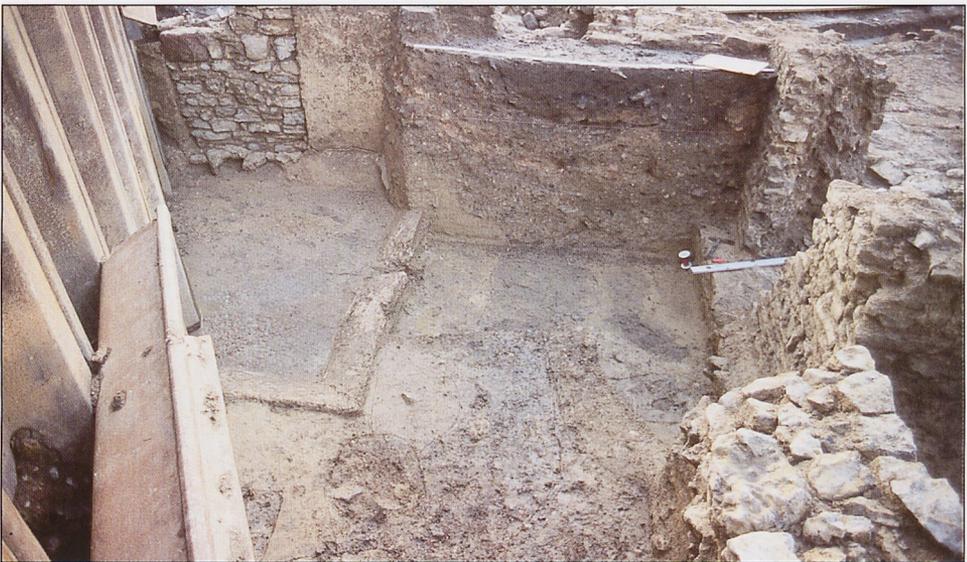
Abb. 5 Der aufgegebene Raum neben dem Caldarium. Erhalten ist der Fußbodenestrich mit Viertelrundstab und der Verputz an der Rückwand. Im Profilzeugen rechts zeichnen sich die römischen Verfüllschichten ab.

Östlich an das caldarium ist ein kleiner Raum angebaut (Abb. 5). Er ist mit dem Heißraum durch eine schmale Tür verbunden. Seine Außenwände bestehen lediglich aus Fachwerk, dennoch besitzt er wie die anderen Baderäume einen massiven Estrichboden mit einem außergewöhnlich mächtigen Viertelrundstab am Übergang zu den Wänden. Auf der Nordseite ist ein Durchlass zu einem Abwasserkanal vorhanden. Die Verputzreste, die sich an der Zwischenwand zum caldarium erhalten haben, stammen von einem einfachen, weiß-beigen Gebrauchsputz. Die eigentlichen Baderäume waren dagegen mehrfarbig gefasst, wovon sich allerdings nur ganz geringe Reste erhalten haben. Die Funktion dieses ungewöhnlichen Anbaus ist nicht einfach zu bestimmen. Die Art der Herrichtung deutet auf das Hantieren mit größeren Wassermengen. Möglicherweise handelt es sich also um einen Duschraum oder es wurden hier spezielle Aufgüsse verabreicht. Auch Massagen, die in der Antike bekanntlich viel mit Salben und Ölen zu tun hatten, sind denkbar.

Der Raum hat nur in der Anfangsphase des Bades bestanden. Dann hat man die Fachwerkwand wieder abgebrochen, die Tür zum caldarium zugemauert und eine neue Steinmauer von der Nische des tepidarium aus nach Südosten geführt. Der entstandene Zwischenraum wurde mindestens 1,5 m hoch mit Erde aufgefüllt (Abb. 3–5). Diese ungewöhnliche Maßnahme ist nur verständlich, wenn man berücksichtigt, dass der rückwärtige Bereich des Bades bereits in den steil ansteigen-

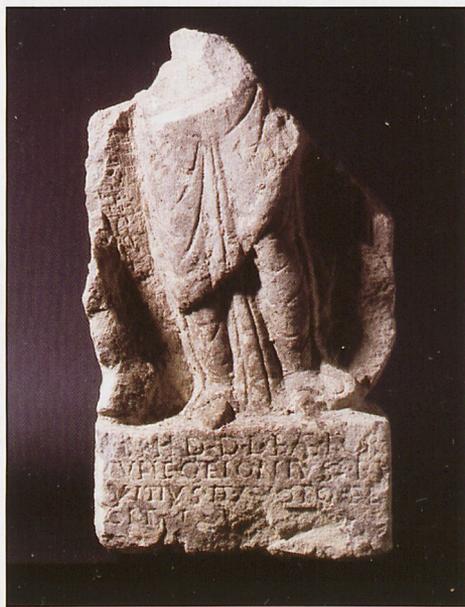
Abb. 6 Untere Hälfte einer Fortunastatue mit Weihinschrift (ca. 0,60 m hoch), gefunden im Schutt des Bades: [I]N H(onorem) D(omus) D(ivinae) DEA FOR/TVN(A)E CEIONIVS PRI/[M]ITIVS EX VOTO FE/CIT L(ibens) [L(aetus) M(erito)] – Zu Ehren des göttlichen Kaiserhauses. Der Göttin Fortuna hat Ceionius Primitius aufgrund eines Gelübdes (diese Weihung) vollzogen. Gern, freudig und wie es sich geziemt.

Es ist davon auszugehen, dass das Osterburkener Bad vor allem von und für die vor Ort stationierten Soldaten errichtet wurde. Das legen zumindest die zahlreichen Inschriften nahe, die wir aus anderen Kastellbädern kennen. Trotzdem dürften auch die Zivilisten des Lagervicus Zugang zum Bad gehabt haben. Darauf verweist z.B. die Lage der Thermen mitten im Zentrum der Siedlung. In dieselbe Richtung kann man wohl auch eine kleine Fortunastatue interpretieren, die bei der aktuellen Grabung zu Tage kam (Abb. 6). Sie wurde nämlich von einem gewissen Ceionius Primitius gestiftet, einem der ganz wenigen bekannten Stifter, der
