Ein Beitrag zur Stadtentwicklung Leipzigs – Funde und Befunde der Ausgrabung Hainstraße 12

Magisterarbeit Leipzig 1997 (Prof. Dr. Sabine Riekhoff)

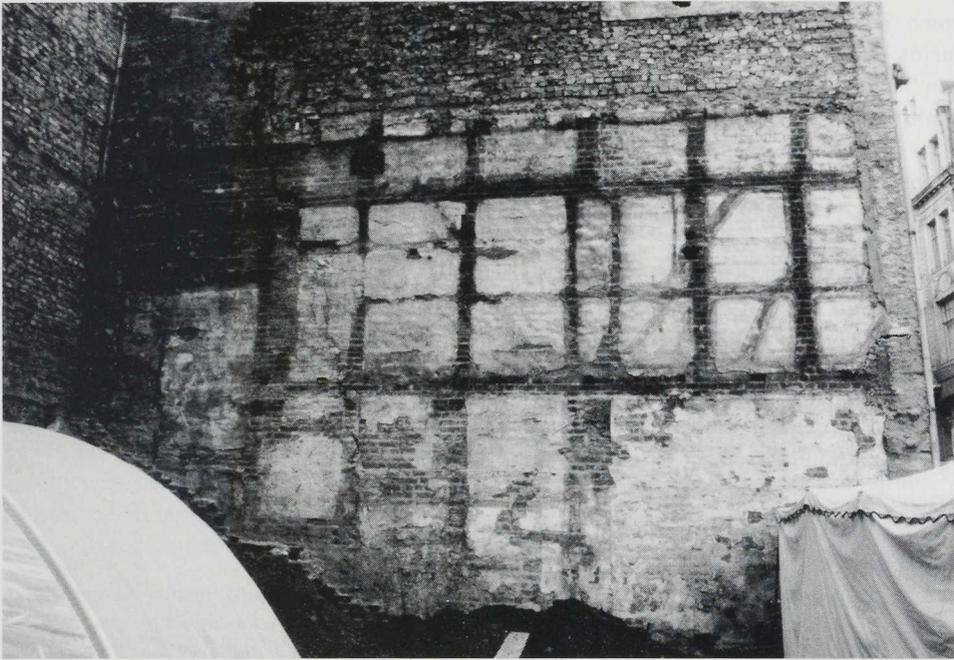
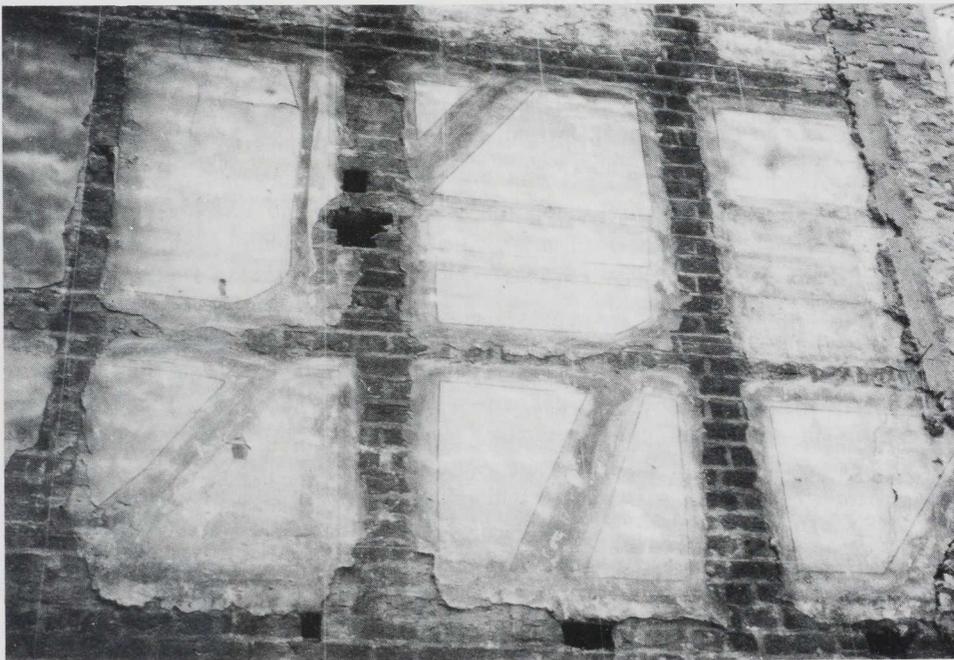
Abb. Leipzig, Hainstraße 12. Giebelwand zur Nachbarparzelle Nr. 10 mit illusionistischer Fachwerkbemalung. Gesamtansicht (oben) bzw. Detail (unten).

Die Giebelwand der südlichen Nachbarparzelle (Abb.) verrät, daß zeitweise ein Fachwerkanbau auf das heutige Areal der Parzelle Nr. 12 hinübergriff. Er wurde erstmalig zwischen dem 14. und 16. Jahrhundert errichtet. Dabei wurde der gemauerten Hauswand eine Fachwerkwand vorgeblendet. Freigelassene Ständerlücken im Mauerwerk zeigen, daß dies von vornherein geplant war. In einer zweiten Bauphase aus der Wende vom 16. zum 17. Jahrhundert wurde das erste Obergeschoss der Anbaus erhöht, was an nachträglich ausgeschlagene Balkenlöchern und der Innenausma-

lung abzulesen ist. Die Gefache der Fachwerkwand wurden freigelassen und die dahinterliegende Wand mit einem Kalkputz und einer weißen Bemalung versehen. Anschließend erhielt das Fachwerk und zu seiner optischen Verbreiterung auch einige Zentimeter der angrenzenden Gefache eine bläulich-graue Bemalung. Zusätzlich verzierte man die Gefache mit im gleichen Farbton aufgemalten illusionistischen schrägen und horizontalen Verstrebungen. Diese Bemalung wurde gleichzeitig mit und ohne schwarzen Begleitstrich ausgeführt. Vermutlich noch in der ersten Hälfte des 17. Jahrhunderts erhielt ein Teil der Räume eine neue Innendekoration, indem man eine kniehohle rote Sockelbemalung anbrachte, nachdem die Fachwerkbemalung hier und an einigen Stellen im Erdgeschoss weiß übertüncht worden war. Eine dritte Bauphase dokumentiert den Abbruch des Fachwerkanbaus. Der bemalten Giebelwand wurde eine Mauer aus klosterformatigen Ziegeln vorgeblendet, die sie bis zur Wiederentdeckung bewahrte. Dann errichtet man ein neues traufenständiges Gebäude, was in Lage und Proportionen den Ausmaßen der modernen Vorderhausbebauung der Hainstraße 12 entsprochen haben dürfte. Dem gemauerten Erdgeschoß setzte man mindestens zwei Fachwerketagen auf. Eine Stadtansicht von 1665 zeigt die Ostseite der Hainstraße mit geschlossener Traufenfront, so daß das neue Gebäude zu diesem Zeitpunkt bereits stand.
