Wolfgang Struck

Zur Restaurierung und Teilrekonstruktion zweier römischer Straßenstationen bei Offenburg

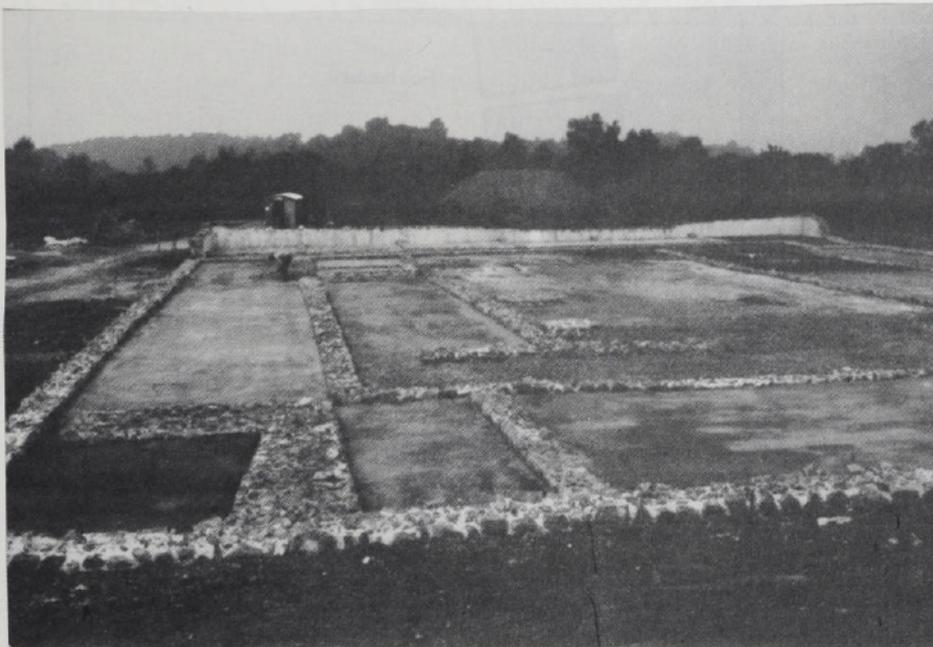
Abb. 1 Niederschopfheim (Ortenaukreis). Die konservierten Fundamente der Straßenstation von Osten

Während die gut erhaltenen Kalksteinfundamente bis zu 2 m tief gegründet und deshalb recht einfach zu konservieren waren, mußte im schlechter erhaltenen Teil durch Betonunterfundamente Frostsicherheit geschaffen werden, die Fundamente selbst wurden mit denselben Kalksteinen wie die Originalfundamente ergänzt. So stellt sich dem Beschauer nach der Restaurierung und Rekonstruktion die Anlage als Ganzes dar, wobei auch die römischen Umbauphasen herausgearbeitet werden konnten und auf Erläuterungstafeln die Unterschiede erklärt werden.

Um eine Anschauung von der Größe der Herberge zu vermitteln, wurde die Westwand im Wohnbereich nach den bei der Grabung gewonnenen Ergebnissen mit Buntsandsteinen aus dem Elsaß, die den von den Römern benutzten in Material und Größe entsprechen, in einer Höhe bis zu 1,5 m wieder aufgebaut (Abb. 1). Die Außenwand wurde mit dem in römischer Zeit allgemein üblichen Fugenstrich versehen, wobei sich der neue Tubag-Trasskalkmörtel hervorragend bewährt hat. Leicht mit roter Mineralfarbe gefärbt, hebt er sich warm vom Mauerwerk ab, ohne zu hart zu

wirken. Er kommt dem römischen Erscheinungsbild, wie es vielfach vor allem aus römischen Kellern überliefert ist, sehr nahe.

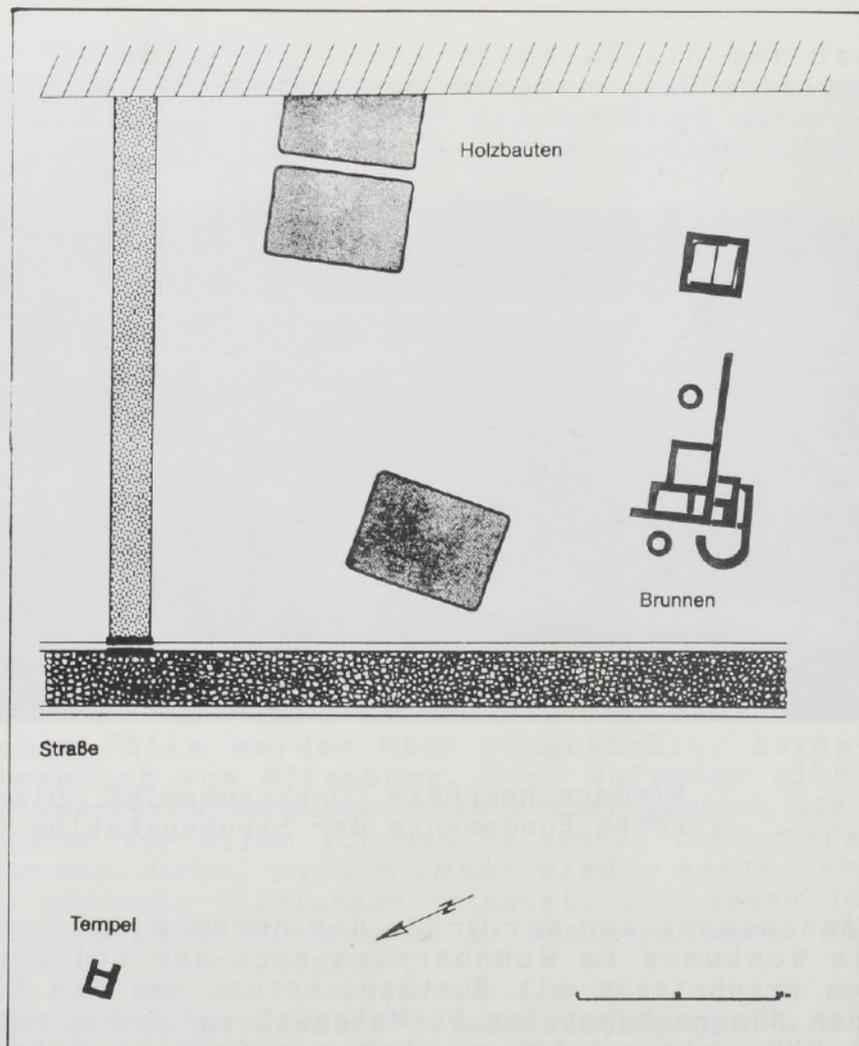
Abb. 2

Friesenheim (Ortenaukreis). Plan der restaurierten Straßenstation

Etwas anders gelagert waren die Probleme der Restaurierung bei der nur wenige Kilometer weiter südlich ebenfalls an der rechtsrheinischen römischen Hauptstraße gelegenen, allerdings kleineren Station von Friesenheim⁵⁾. Hier waren die Fundamente der Steingebäude unterhalb des Pflughorizontes durchweg vollständig erhalten. Allerdings waren sie im Schnitt nur etwa 0,5 m in den Boden eingetieft, so daß sie nicht einfach frostsicher zu konservieren waren. Die Fundamentrollierung wurde deshalb vollständig herausgenommen, zur Seite gelegt, der so entstandene Graben vertieft und mit Beton als Unterfundament verfüllt. Die Rollierung wurde dann auf dieses Betonbett in Lagetreue wiederaufgebracht und durch gefärbten Zementmörtel gefestigt. So konnten alle Fundamente originalgetreu konserviert werden.

Die ausgegrabenen Holzbauten wurden durch große, spezial-
imprägnierte Eisenbahnschwellen im Umriss nachgezogen und die
römische Straße, die ausweislich der Grabungsbefunde im Bereich
der Station gepflastert war, mit Buntsandsteinen belegt (Abb.
2). In eine Grünanlage eingebunden konnte so ein kleines,
attraktives Freilichtmuseum gestaltet werden.

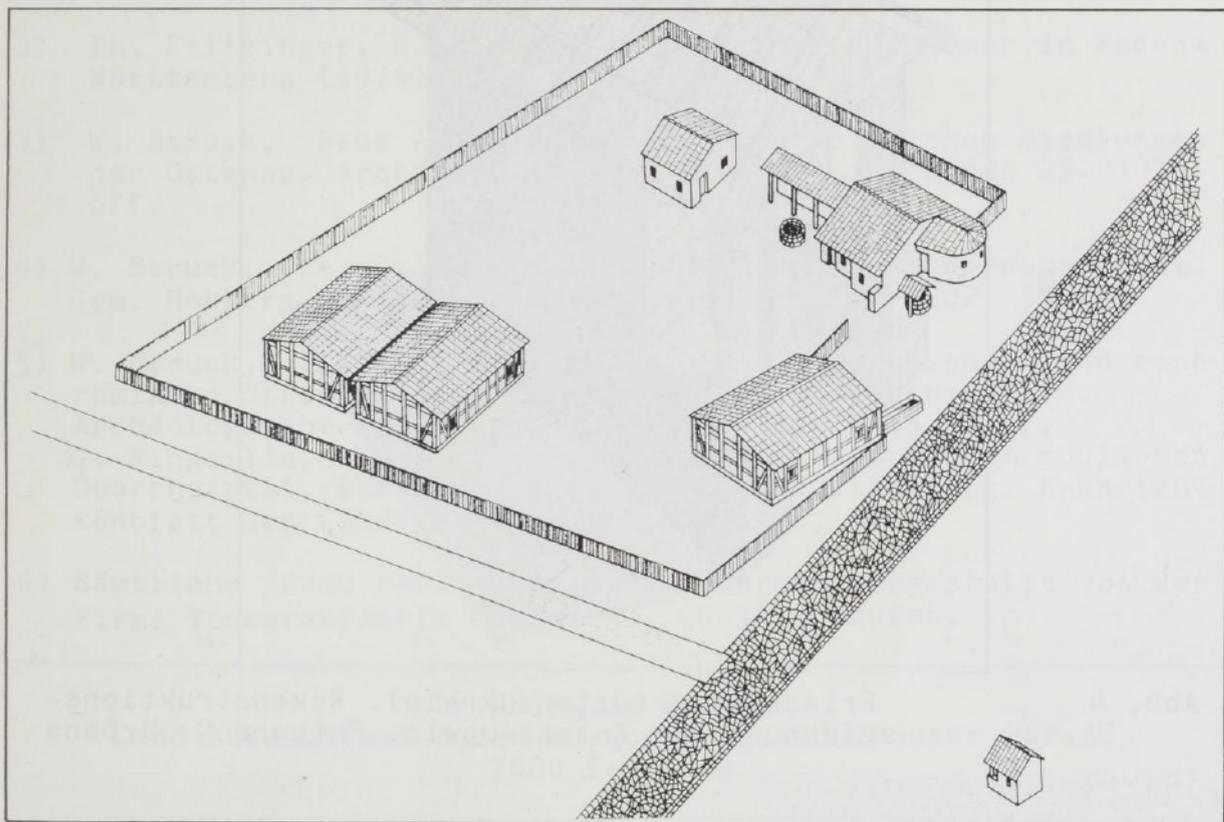
Abb. 3 Friesenheim (Ortenaukreis). Rekonstruktions-
zeichnung der Straßenstation. Entwurf C. Urbans

Um den Besuchern eine Vorstellung vom früheren Aussehen der
Straßenstation zu vermitteln, wurde außer einem Grabungsplan
und Erläuterungen auf einer Tafel auch eine Rekonstruktions-
zeichnung angebracht. Darauf sind die steinernen Wohngebäude
mit dem vorgelagerten kleinen Bad (Apsis), die hölzernen Stal-
lungen, Brunnen, Esse, Pferdetränke sowie jenseits der Straße
ein kleiner Antentempel, der der Diana Abnoba geweiht war, zu
erkennen (Abb. 3).

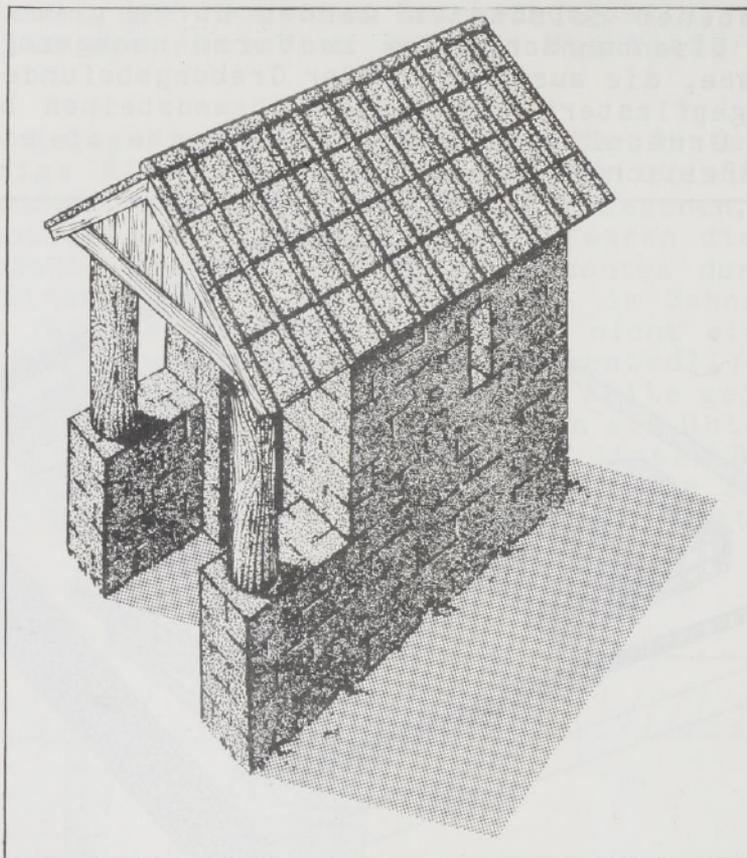
Abb. 4

Friesenheim (Ortenaukreis). Rekonstruktionszeichnung des Antentempels. Entwurf C. Urbans

Aus dieser Erfahrung heraus, die bei zahlreichen Führungen
gewonnen wurde, entschloß sich die Gemeinde Friesenheim in
Zusammenarbeit mit dem Landesdenkmalamt den kleinen Antentempel
möglichst originalgetreu wiederaufzubauen. Dazu wurde eine
Rekonstruktionszeichnung angefertigt, deren Details durch den
Grabungsbefund weitgehend gesichert sind (Abb. 4).

Das aufgehende Buntsandsteinmauerwerk wurde wie in Niederschopfheim mit Fugenstrich versehen, ins Innere des Tempels kam eine Kopie der dort gefundenen Dianaskulptur, die Säulen des Vorbaues wurden aus einer Eiche geschnitten. Um den originalen Eindruck abzurunden, wurde das Dach mit nachgebrannten, handgefertigten Leistenziegeln nach römischem Vorbild gedeckt⁶⁾. Der auf den Originalfundamenten rekonstruierte Tempel gibt nunmehr einen guten Eindruck von der römischen oberirdischen Bauweise in Ergänzung zu den sichtbaren Grundmauern.
