1. Uebersicht über die zwischen Hermülheim und Köln angetroffenen Reste der römischen Wasserleitung nach Köln.

Reste der römischen Wasserleitung nach Köln, in 2 Perioden, zwischen Hermülheim und Efferen. Freigelegt 1927.

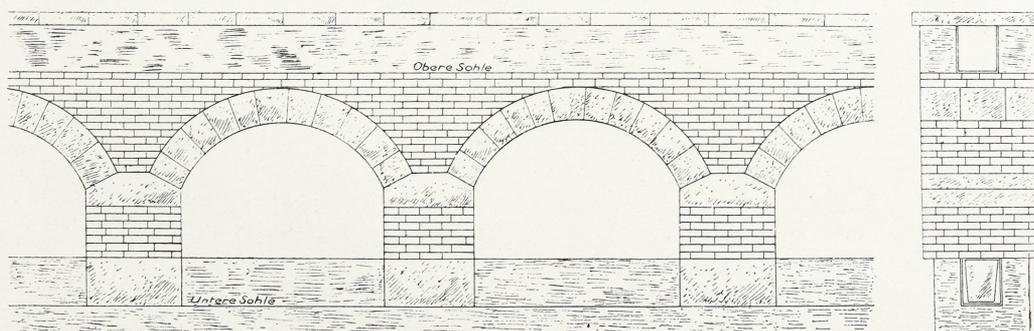
2. Wiederherstellungsversuch des Aussehens der römischen Wasserleitung nach Köln, westlich von Efferen: zuunterst Kanal, darüber Aquädukt.

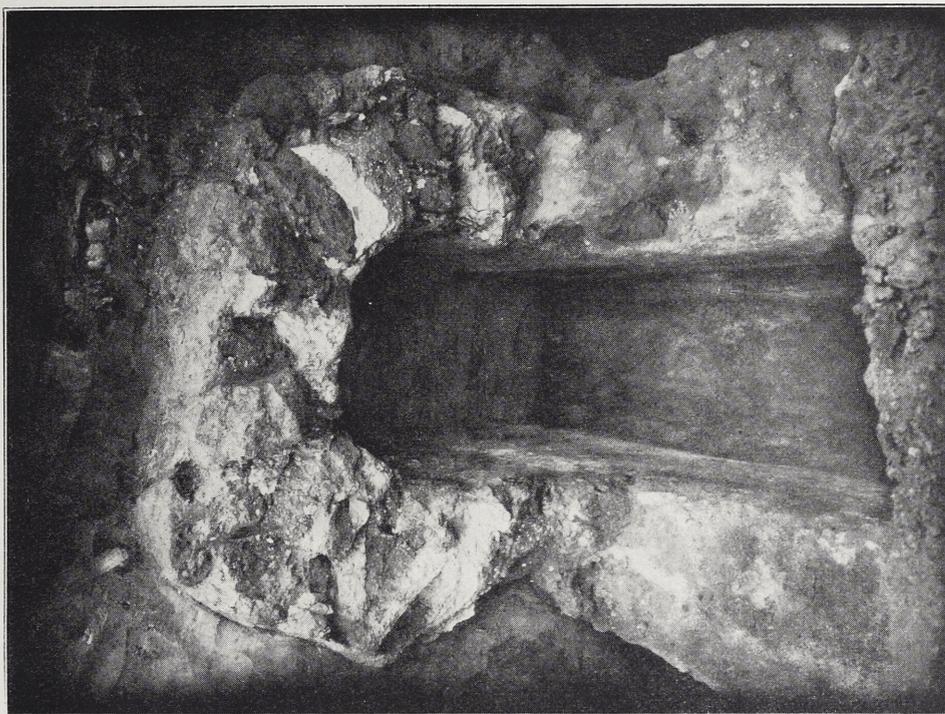
2. Der römische Wasserkanal nach Köln, aufgedeckt 1929 westlich hinter Schleifkotten.

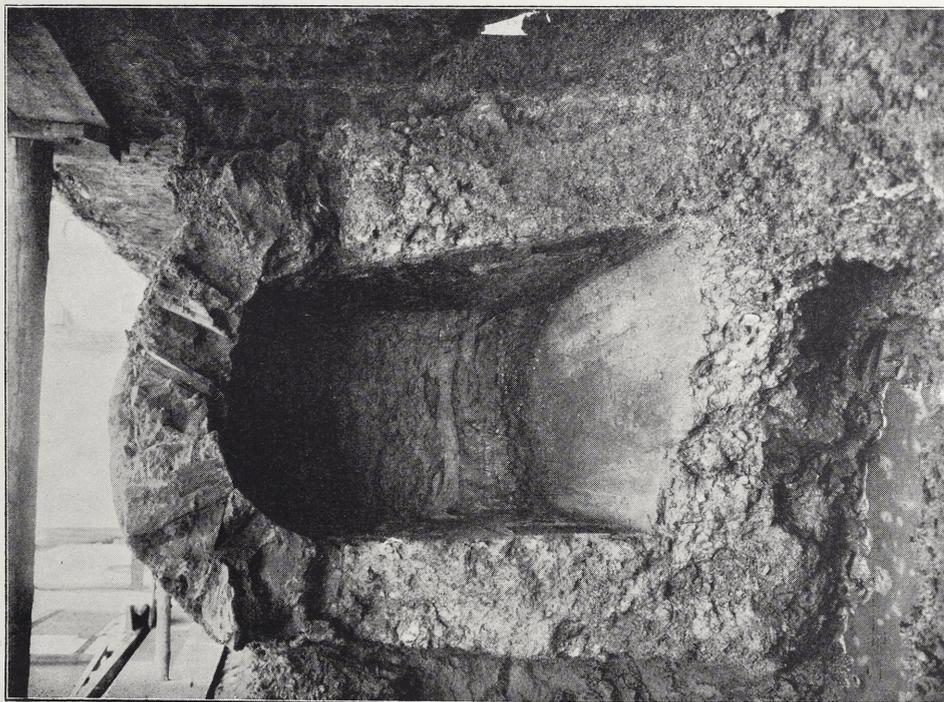
1. Der römische Wasserkanal aus der Eifel, in der Kirchstraße zu Hermülheim; aufgedeckt 1927.

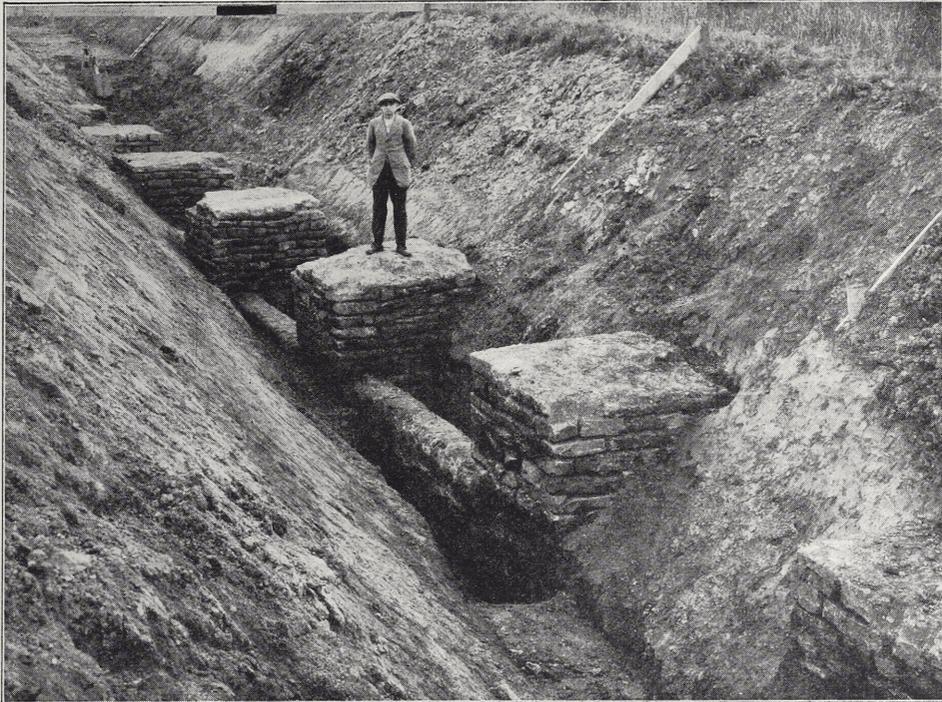
1. Zwei Perioden der Anlage: zuunterst gemauerter Kanal, darüber Reste von Pfeilerstellungen eines Aquäduktes. Efferen bei Köln, 1927.

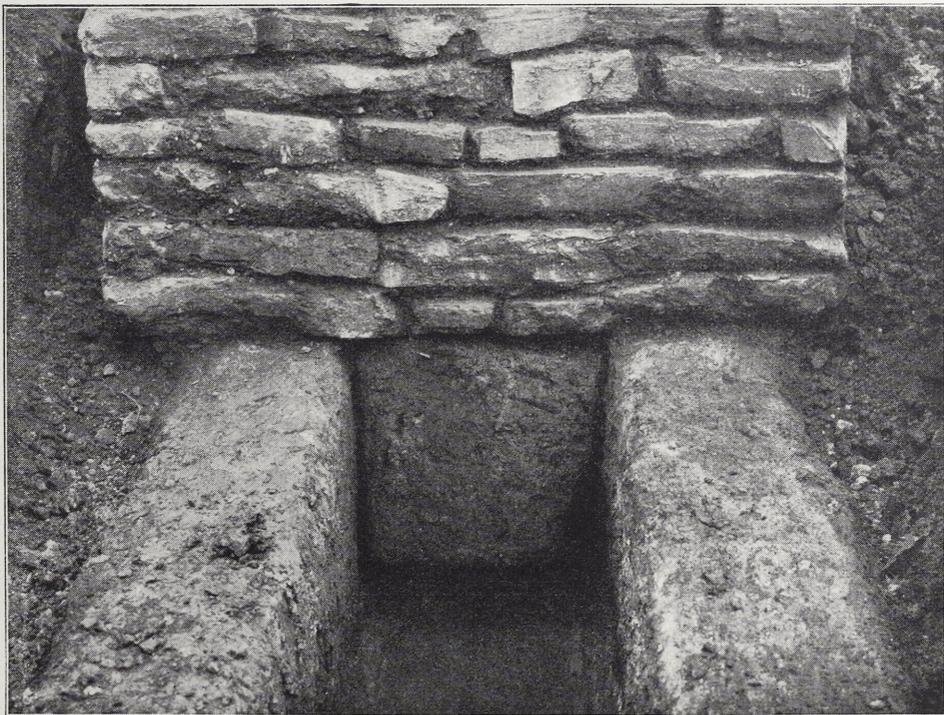
2. Vergrößerte Wiedergabe eines Teiles des obigen Befundes.

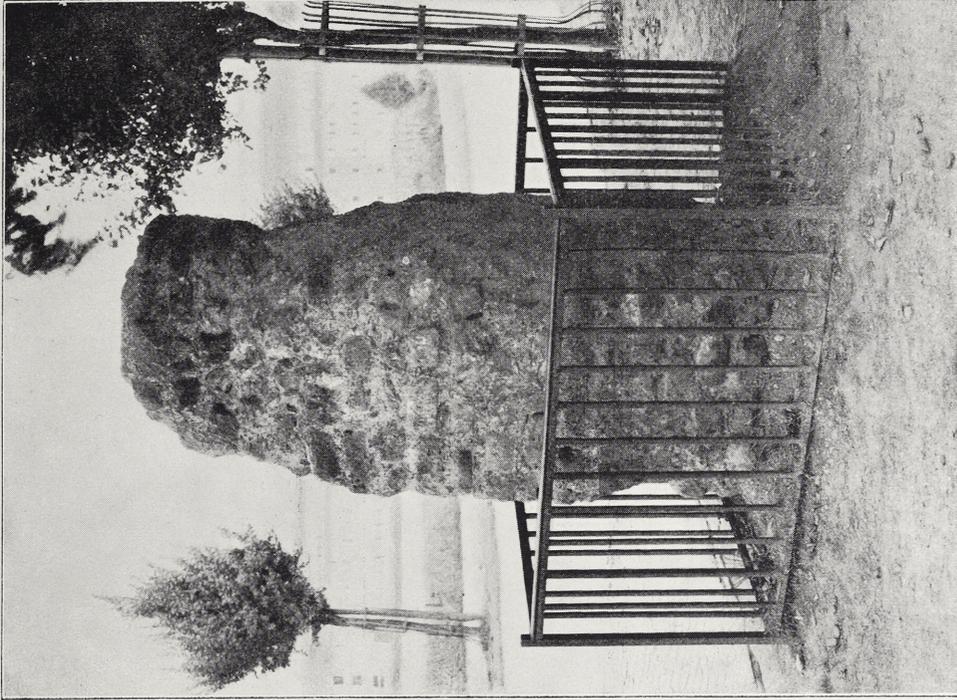
2. Der noch heute stehende Pfeilerrest in Köln-Sülz, Berrenrather Straße 463.

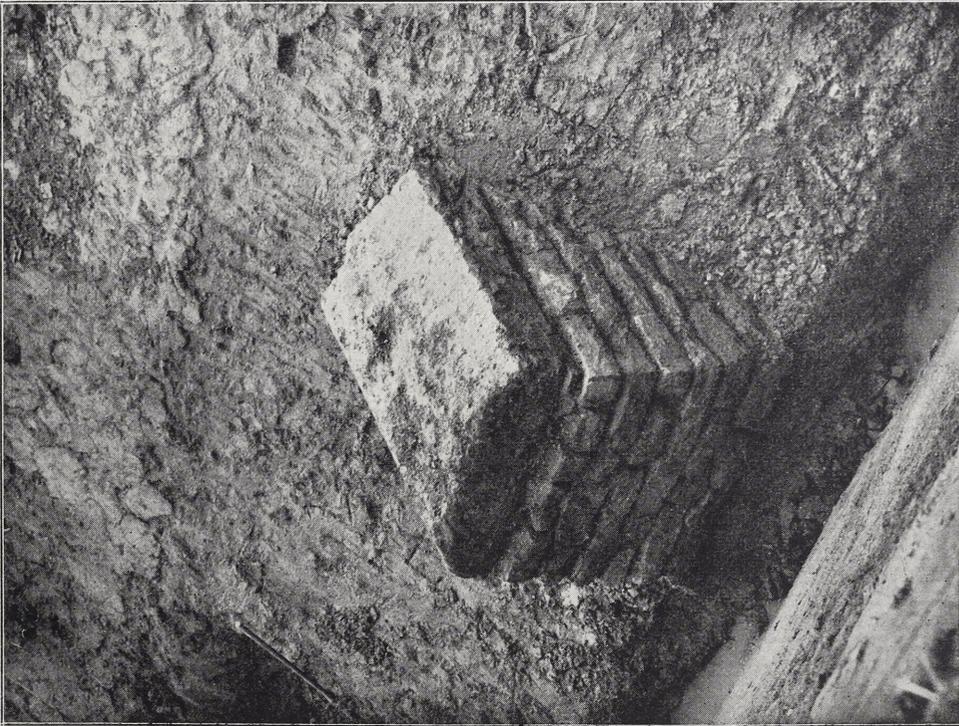
1. Efferen bei Köln: zuunterst gemauerter Kanal, darüber Pfeilerstellung eines Aquäduktes, noch mit dem Kämpfer des Bogens. Freigelegt 1927.

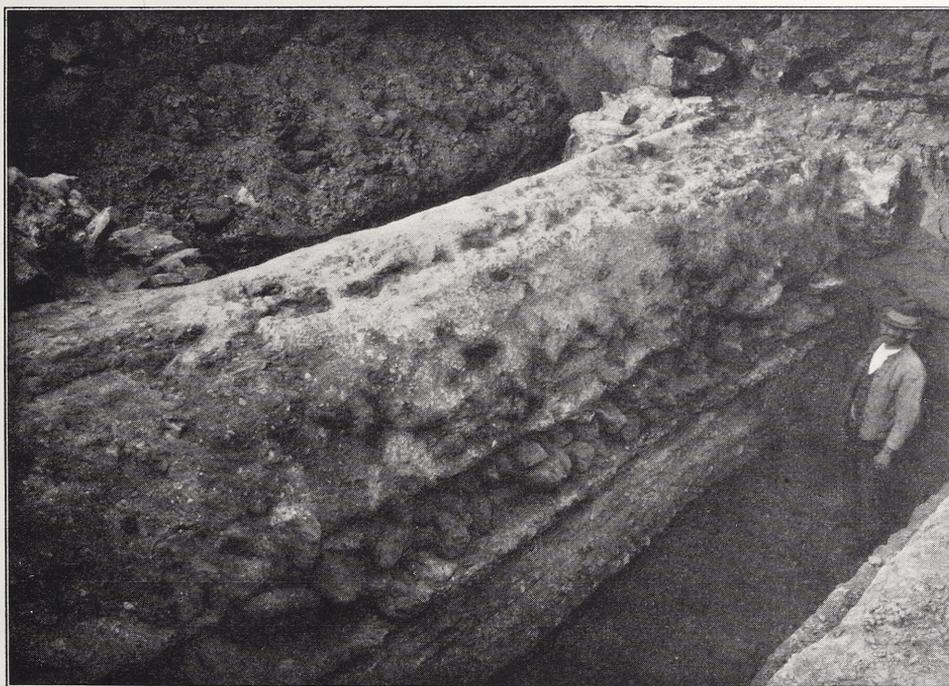
2. Ansicht des römischen Wasserkanals nach Köln, westlich hinter Schleifkotten; aufgedeckt 1929.

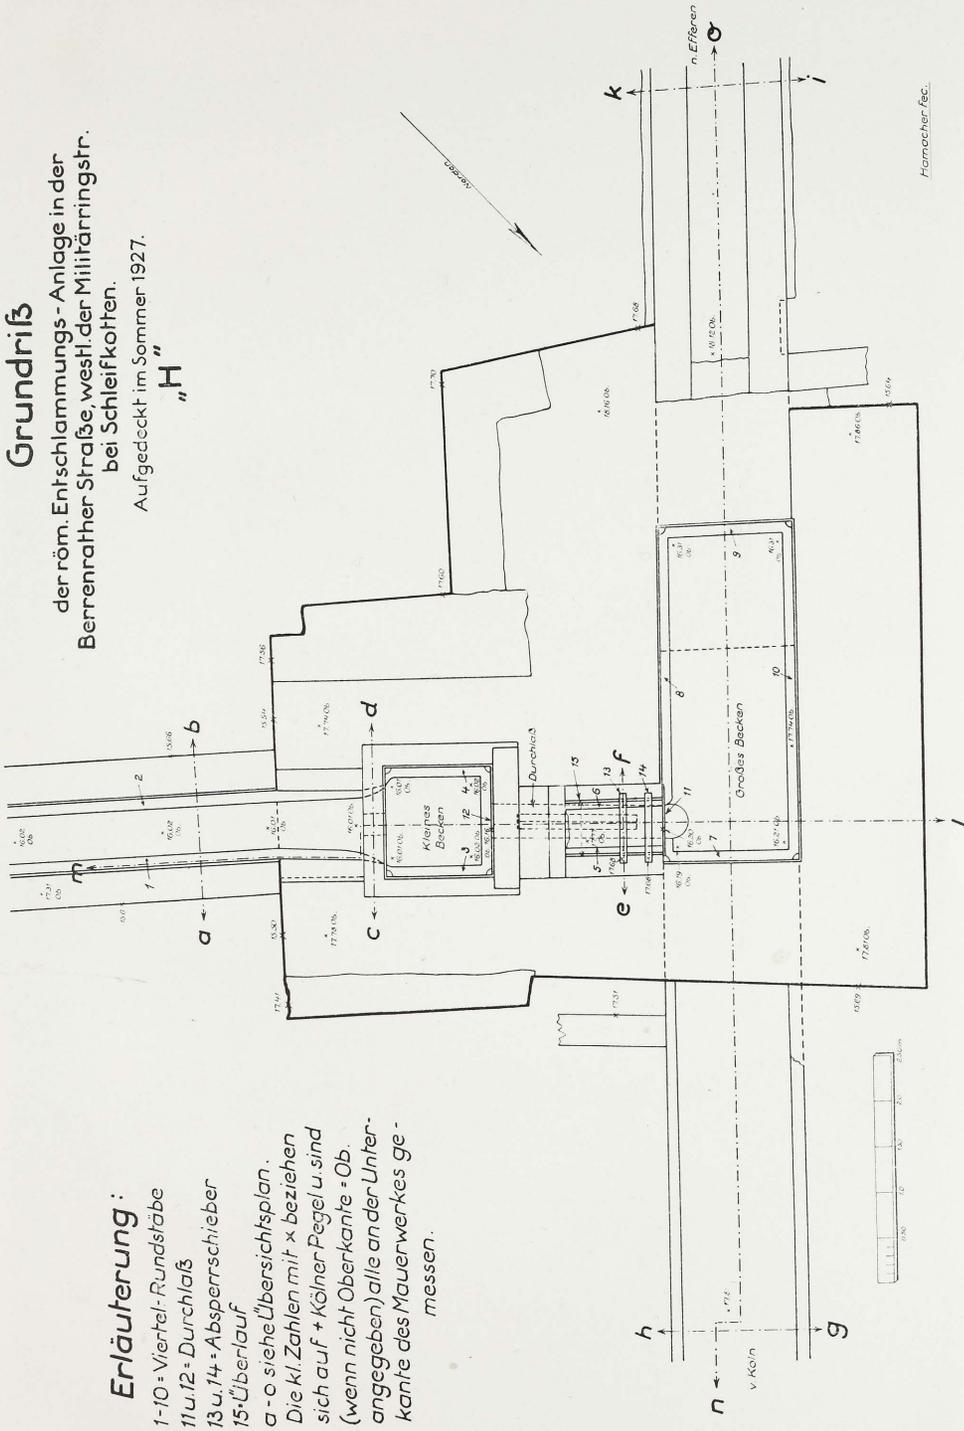
Grundriß

der röm. Entschlammungs-Anlage in der
Berrenrather Straße, westl. der Militäringstr.
bei Schleifkotten.
Aufgedeckt im Sommer 1927.
"H"

- 1-10 = Viertel-Rundstäbe
 - 11 u. 12 = Durchlaß
 - 13 u. 14 = Absperrschieber
 - 15 = Überlauf
 - a - o siehe Übersichtsplan.
- Die kl. Zahlen mit x beziehen sich auf + Kölner Pegel u. sind (wenn nicht Oberkante = Ob. angegeben) alle an der Unterkante des Mauerwerkes gemessen.

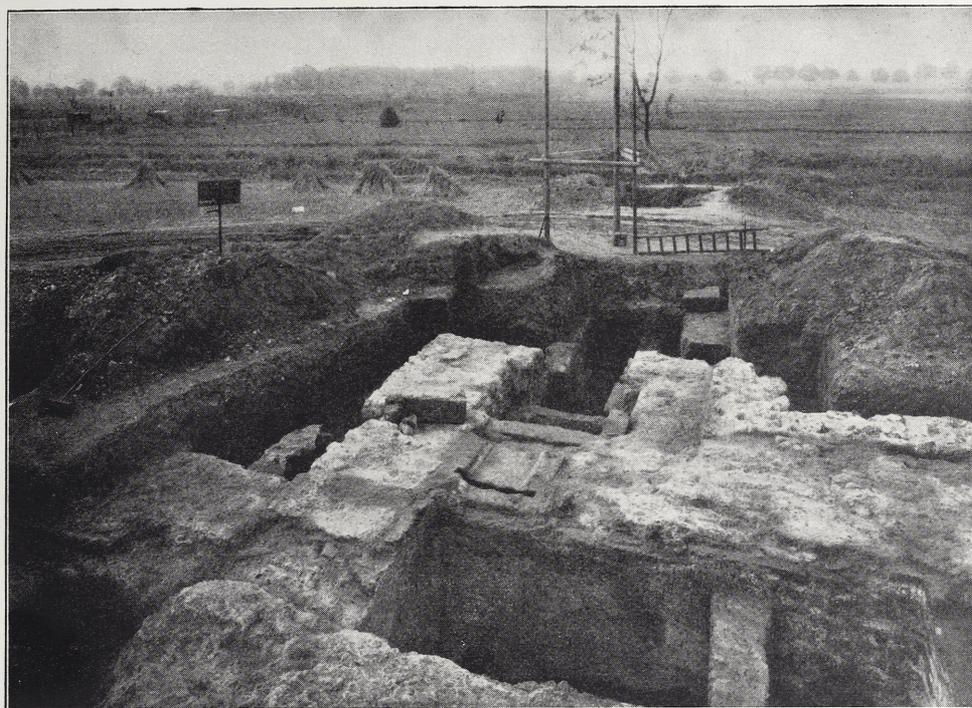
1. Blick auf die Entschlammungs-Anlage in der Berrenrather Str., von N. W. her.

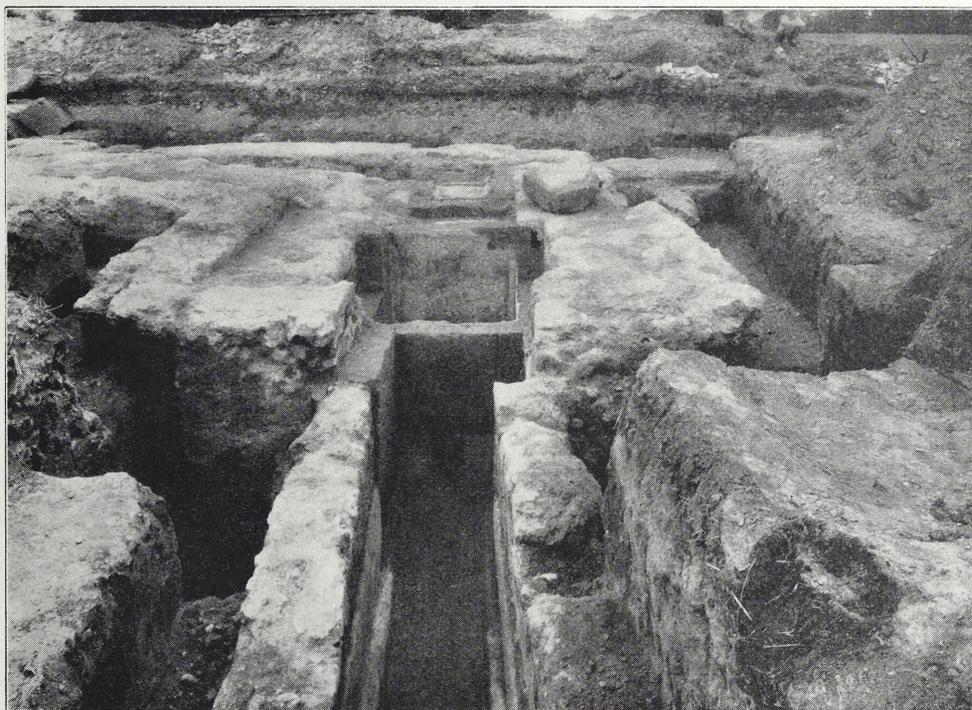
2. Blick auf die Entschlammungs-Anlage in der Berrenrather Str., von S. O. her.

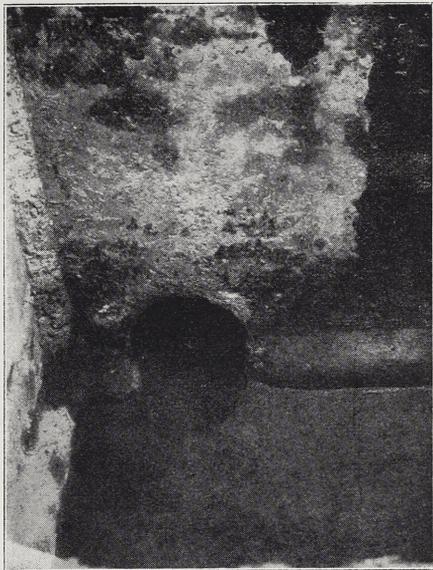
1. (Unterer) Abfluß aus dem großen in das kleine Becken.

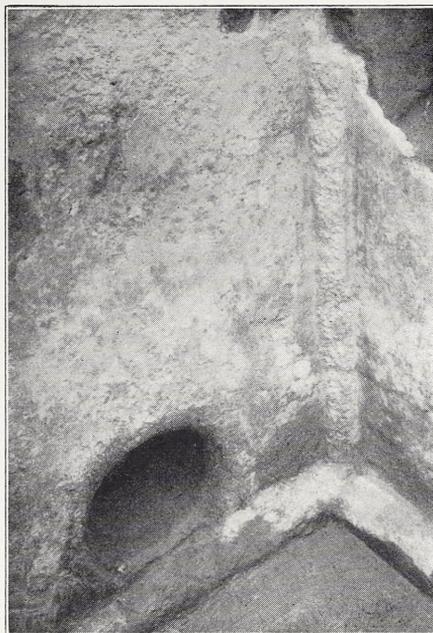
2. Zufluß zum kleinen Becken.

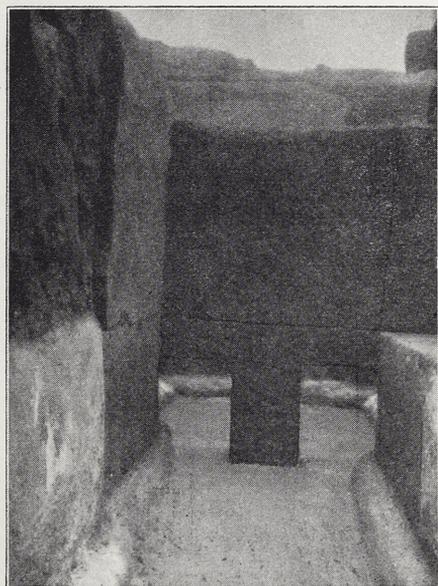
3. Ausfluß aus dem kleinen Becken nach S. O. hin.

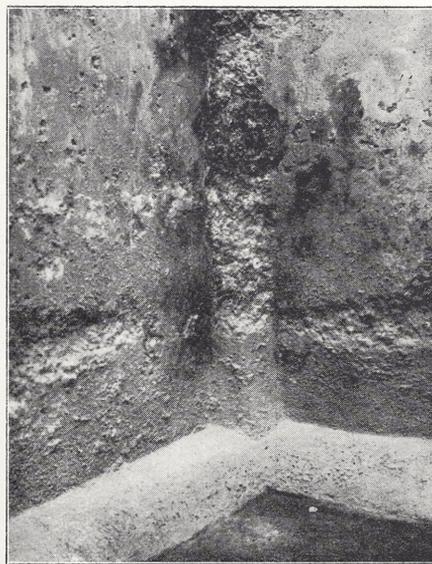
4. Blick auf die Viertelrundstäbe in den Ecken des großen Beckens.

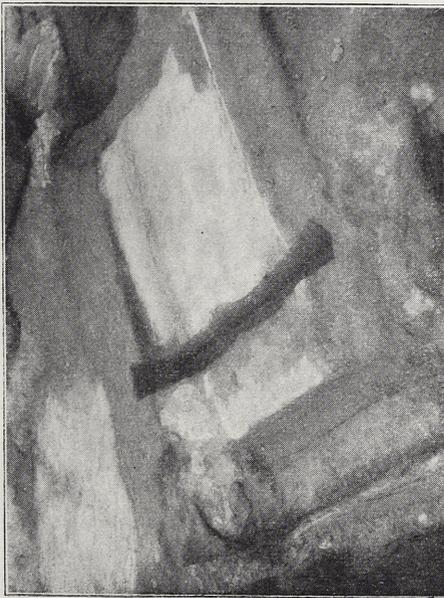
1

1. Der „Ueberlauf“ zwischen dem größeren und kleineren Becken d. Entschlammungs-Anlage in der Berrenrather Straße mit den beiden „Ab-sperr-Schiebern“.

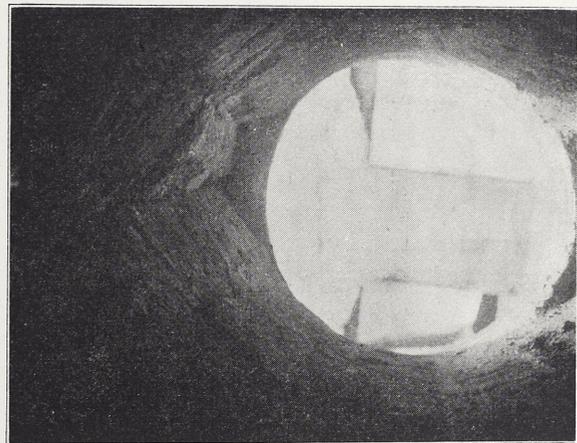
2

2. Der unterirdische Abfluß von dem größeren zum kleineren Becken der Entschlammungs-Anlage.

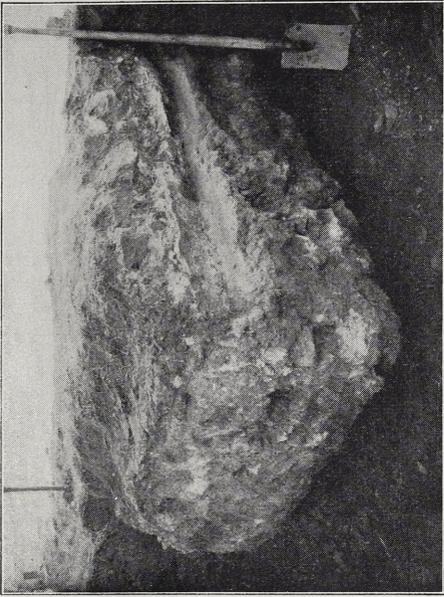
3

3. Pfeilerfundament mit seitlichen Einschnitten, westlich der Militär-Ringstr. (= Pfeiler 1 auf Taf. XIV, 3).

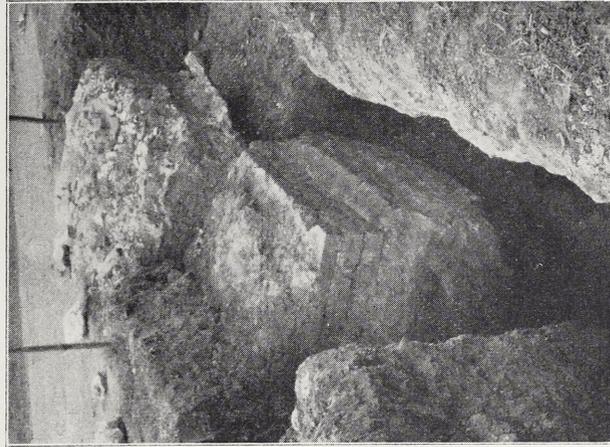
4

4. Pfeiler 13 mit höher angebautem Block, westlich der Militär-Ringstraße (vgl. Taf. XIV, 3).
