## Die mittelalterliche Saalkirche von Bonn-Oberholtorf

Im Jahr 1989 stellten Hans Erich Kubach und Albert Verbeek die bis dahin bekannten mittelalterlichen monumentalen Saalkirchen, also solchen mit einem Saal von mindestens fünfundzwanzig Metern Länge, im Raum von Rhein und Maas zusammen<sup>1</sup>. Diese unterscheiden sich durch die Formen ihrer Querschiffe, Seitenanbauten, Chorräume und Apsiden stark voneinander. Architekturen dieser Größe mit einem Saal als architektonische Grundstruktur waren zwischen dem achten und dreizehnten Jahrhundert an Rhein und Maas selten (siehe Abb. 1). Vor etwa einem Jahrzehnt wurde das Amt für Bodendenkmalpflege im Rheinland durch die Fundmeldung eines Landwirtes<sup>2</sup> auf die Überreste einer weiteren, bis dahin völlig unbekanntem Kirche dieser Art in Bonn-Oberholtorf aufmerksam.

In dieser rechtsrheinisch am westlichen Rand des Pleiser Ländchens gelegenen Ortschaft fanden sich auf der Parzelle ›Auf der Pelle‹ Reste einer Kirche mit zwei Steinbauphasen, die nach kurzer Einschätzung des Fundmaterials ins frühe bis hohe Mittelalter datiert wurden. Außerdem traten weitere, kleinere Befunde zutage, wie mehrere Gruben und ein Kindergrab. Der fo

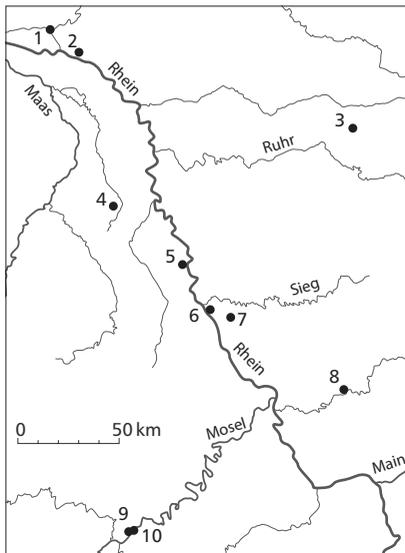
1 Monumentale Saalkirchen an Rhein und Maas zwischen dem achten und dreizehnten Jahrhundert.

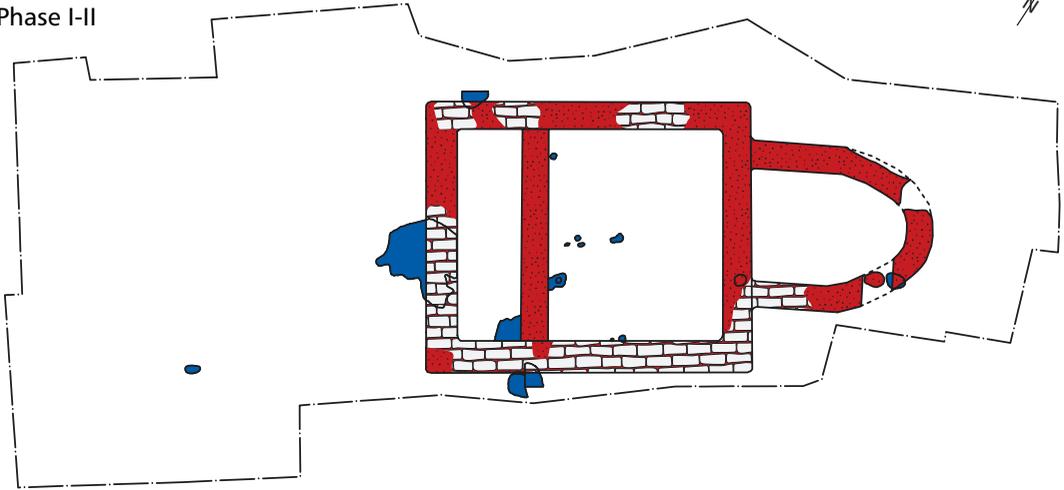
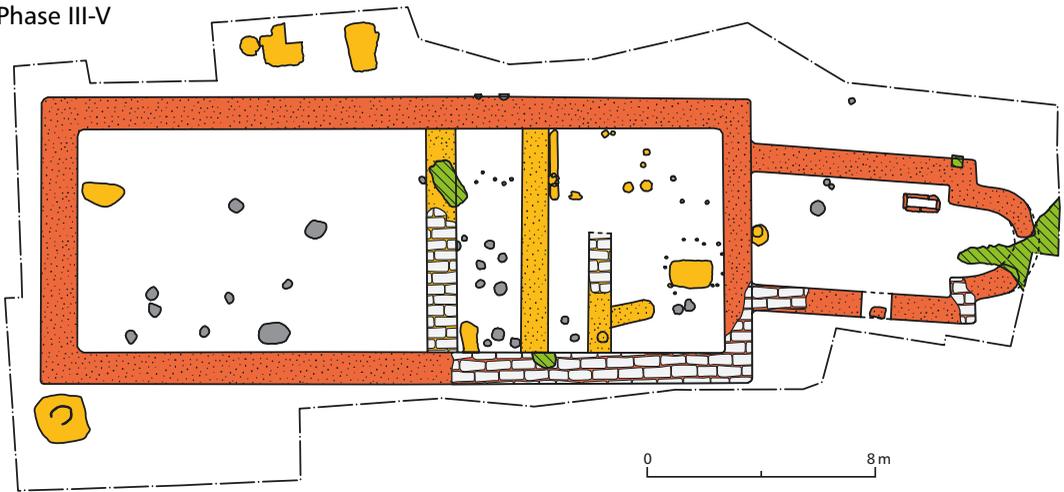
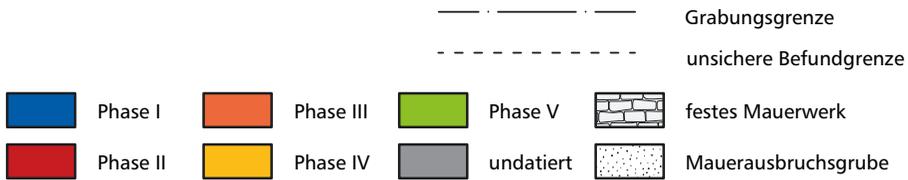
3 Bonn-Oberholthorff, Saalkirche, Phasen. Maßstab 1:250.

Phase I-II

Phase III-V

*Zweite Phase.* In die zweite Nutzungsphase des Fundortes fallen alle Mauerzüge und Bauelemente des ersten Steinbaus (Abb. 3, Phase II, rot). Sie bilden eine kleine Saalkirche mit ungefähr west-östlicher Ausrichtung<sup>9</sup>, die aus einem rechteckigen Saal besteht, an den sich eine gestelzte Apsis fügt, die um zwei Mauerstärken eingezogen ist.

*Dritte Phase.* In die dritte Nutzungsphase fallen alle Mauerzüge und Bauelemente, die dem zweiten Steinbau zugewiesen werden (Abb. 3, Phase III, orange). Des Weiteren wird noch ein aus

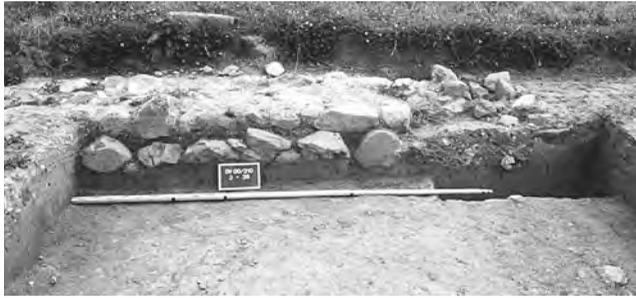
4 Im Südprofil der Südmauer sind deutlich die beiden unterschiedlichen Schichten der Mauerung zu unterscheiden: unten die in dunklen Lehm gesetzten Lesesteine aus Grauwacke und darüber Grauwacke und Tuff in Kalksandmörtel.

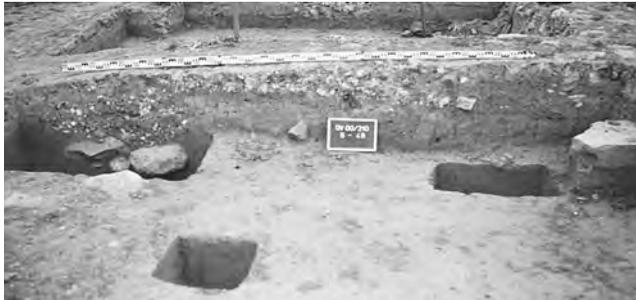
5 Das Ostprofil in Stelle 5 zeigt das graue Band des Laufhorizonts und links die Steinlage der Fundamentstücker unterhalb der nördlichen Mauerausbruchsgrube.

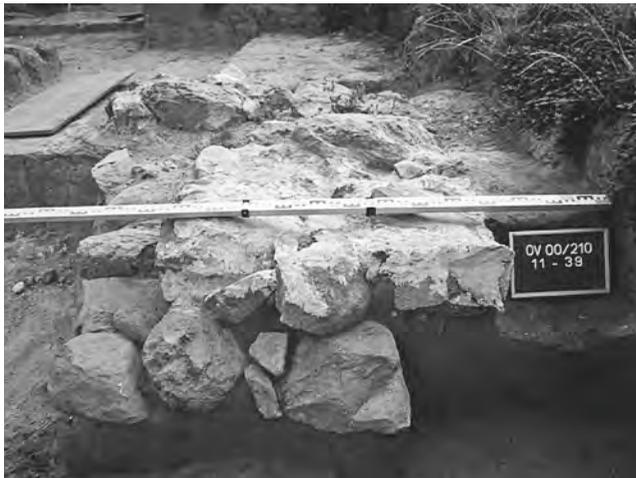
6 Der Schnitt durch die Südmauer zeigt im Ostprofil die nach außen versetzte Steinlage des aufgehenden Mauerwerks von Bau I über der älteren Fundamentstücker von Bau 2.

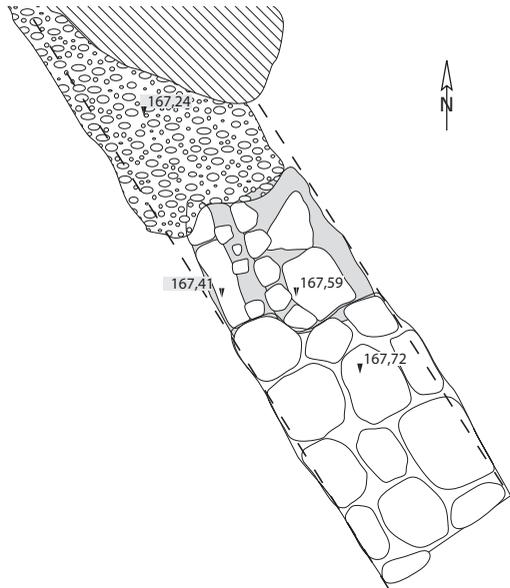
7 In der Westmauer von Bau 1 zeigen sich im Planum zwei Stufen mit sauber abgesetzten Vorderkanten, die den Eingang zur Kirche markieren, die erste bei Höhe 167,41, die zweite bei Höhe 167,59. Maßstab 1 : 50.

Ein Eingang zur Kirche ist üblicherweise im Westen zu suchen. In der Mitte der Westmauer sind zwei in Mauerrichtung verlaufende Stufen erhalten. Sie sind in ihrem hinteren Bereich mit Bruchsteinen verschiedener Größen angefüllt, an ihren westlichen Vorderkanten jedoch sauber abgesetzt: Die untere Stufe weist eine Tiefe von dreißig Zentimetern auf und ist vorn mit breiten, langen Bruchsteinen gemauert, die obere Stufe ist siebenzig Zentimeter tief und mit einer gleichmäßigen Reihe aus kleineren, aber deutlich gleichgroßen Steinen von der ersten Stufe abgesetzt (Abb. 7). Da gerade auf der Hälfte der Westmauer das feste Mauerwerk in eine Mauerausbruchsgrube mündete und bei der Ausgrabung nördlich der oben betrachteten Stufen ein Kontrollsteg verlief, ist dieser Bereich nur ungenau dokumentiert. Dort kann sich also das Portal befunden haben; dies ist aber nicht belegt.

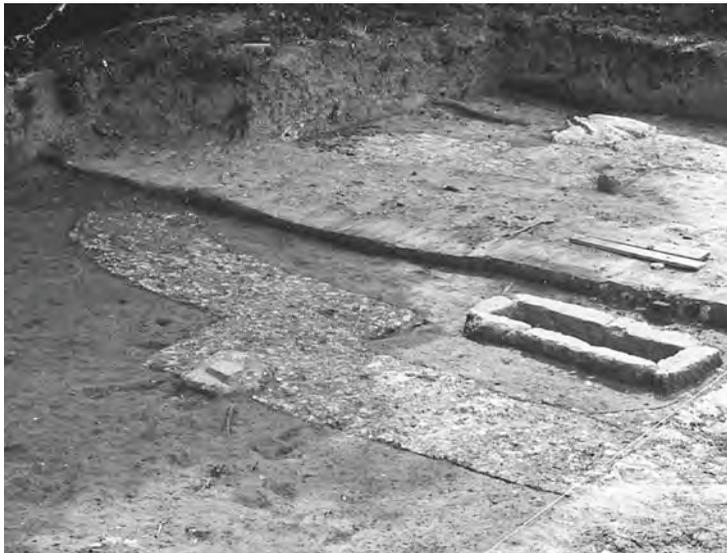
8 Die Planumsübersicht zeigt die halbrunde, eingezogene Apsis am Ostende des Chorraums, die in die Grabungsfläche hineinragende Störung und das Tuffsteingrab in der nordöstlichen Ecke des Chores.

Das Grab innerhalb der Kirche ist entlang der Nordmauer ausgerichtet und befindet sich in der nordöstlichsten Ecke des langgestreckten Chorraums, wo es die Mauerausbruchsrube der älteren Apsisrundung von Bau I stört (Abb. 9). Es wird von sechs großen, bearbeiteten Tuffsteinblöcken gebildet. Die Quader ruhen auf gewachsenem Boden und sind ohne weitere Unterlage in die Erde gelassen. Sie sind von unterschiedlicher Breite und bilden zusammen eine große, rechteckige Steinkiste<sup>16</sup> (Abb. 8 und 9). Eine Abdeckplatte fehlt, und das Innere war mit Erdreich angefüllt.

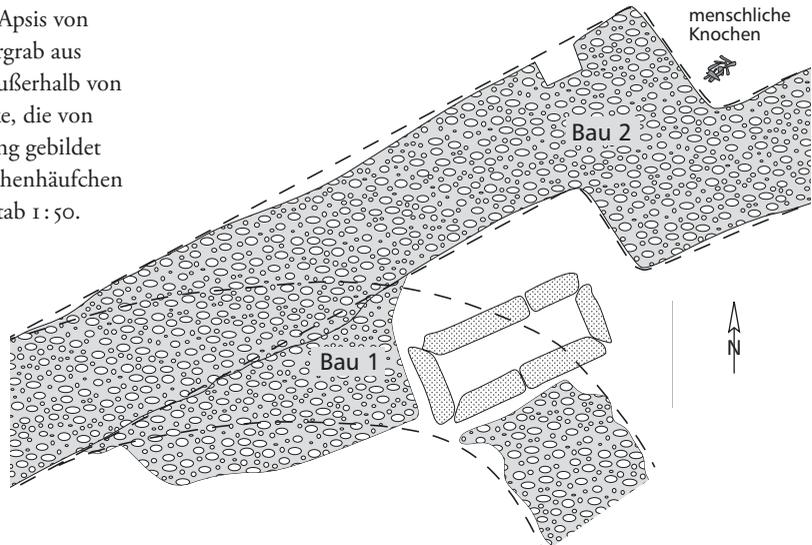
9 Die Ausbruchgrube der Apsis von Bau 1 wird durch ein Kindergrab aus Tuffsteinquadern gestört. Außerhalb von Bau 2 in der nördlichen Ecke, die von Chorraum und Apsisrundung gebildet wird, befindet sich als Knochenhäufchen die dritte Bestattung. Maßstab 1 : 50.

Die Nordmauer des im Osten an den Saalbau anschließenden Chorraums war nur noch als Mauerausbruchsgrube erhalten<sup>11</sup>. Hier war keine Unterscheidung zwischen erstem und zweitem Steinbau möglich. In der Südmauer jedoch war festes Mauerwerk erhalten, unter dem wieder die ältere Mauerstickung freigelegt werden konnte. Sie misst an dieser Stelle – anders als die Mauern des Saals – nur achtzig Zentimeter statt einen Meter, wurde aber ebenfalls mit großen Grauwackeblocken in dunkelbraunen Lehm gesetzt. Die gestelzte Apsis von Bau I ist um eine doppelte Mauerstärke eingezogen, setzt also zwei Meter von den Ecken des Saalbaus an dessen Ostmauer an und weist eine Mauerstärke von achtzig Zentimetern auf. Der östliche Abschluss der Apsis wird durch einen halbrunden Bogen gebildet, dessen Verlauf durch eine Mauerausbruchsgrube zu erkennen ist. Diese ist mit Natursteinschotter, kleinen Tuffbrocken, viel Mörtelresten und vor allem Rotlehm verfüllt und unterscheidet sich somit in Zusammensetzung und Farbe deutlich von den helleren Mauerausbrüchen des jüngeren Chorraums. Gestört wird die Apsisrundung durch das aufgedeckte Kindergrab (Abb. 9).

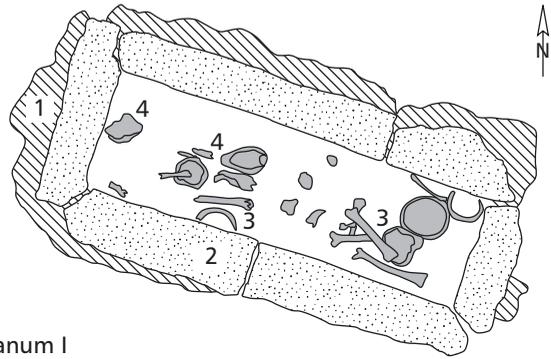
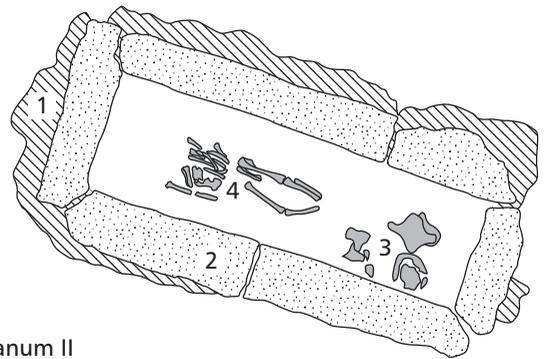
10 Auf den Planumszeichnungen des Tuffsteinsargs ist zu sehen, wie die Knochen der älteren Bestattung zur Seite geschoben wurden, um Platz für die Nachbestattung zu machen. (1) Grabgrube, (2) Tuffsteinquader, (3) Gebeine der Erstbestattung, (4) Gebeine der Zweitbestattung.

tung wurden offensichtlich zur Seite und am Fußende der Kiste zusammengeschoben, um Platz für die Nachbestattung zu schaffen. Das zweite Kind lag in den westlichen zwei Dritteln der Steinkiste; die Knochen befanden sich fast noch in anatomisch korrekter Lage mit Störungen im Kopf- und Brustbereich (Abb. 10).

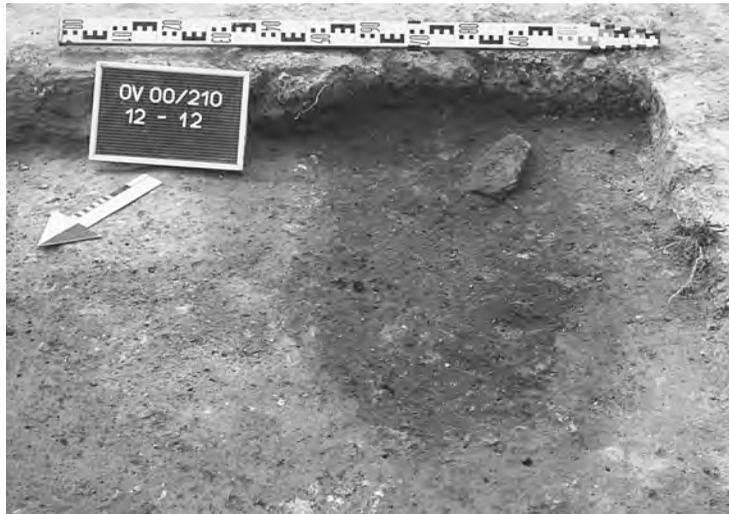
11 (Buchseite gegenüber)  
Die offene Herdstelle aus Holzkohleresten in einem Bett aus verziegeltem Lehm in der Südwestecke des alten Kirchenschiffs.

Des Weiteren werden drei Feuerstellen in die vierte Phase datiert, die ebenfalls im Innern des Kirchenschiffs lagen. Eine befand sich in der Südwestecke des ersten Baus. Es handelt sich um eine dünne Schicht verziegelten Lehms<sup>25</sup>, in welche Holzkohle eingebettet war. Diese Herdstelle lag unmittelbar unterhalb der dünnen Schicht aus Abbruchschutt und richtete sich in ihrer Lage nach den Mauern der Kirche, die also noch bestanden (Abb. 11). Eine weitere, deutlich größere Feuerstelle<sup>26</sup> befand sich auf der Innenseite der Westmauer von Bau 2. Auch hier handelt es sich um eine starke Holzkohlekonzentration innerhalb eines Bettes aus stark verziegeltem Lehm, die sich an den westlichen Mauerzug anlehnte.

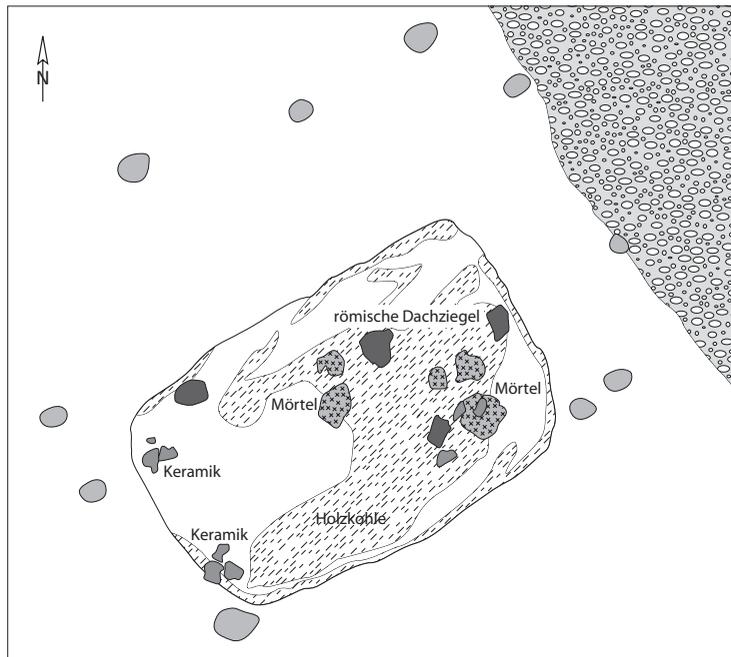
12 (rechts) Reste eines Kachelofens aus dem zwölften Jahrhundert südlich vor dem Eingang zum Chorraum. Eine mit Holzkohle, Keramik und Mörtelbrocken angereicherte, flache Grube als Rest des ehemaligen Feuerungsraumes und die umstehenden Pfostenlöcher einer Ofenbank. Maßstab 1 : 25.

Der Befund zeigt einen fast rechteckigen Umriss mit abgerundeten Ecken von einem Meter Breite und anderthalb Metern Länge. Es handelt sich um eine flache Grube<sup>29</sup>, die stark mit Holzkohle angereichert war, auch am Rand entlang ein dickes Kohleband zeigte und am Grund stellenweise Rotlehmflecken aufwies. Darin waren Reste römischer Dachziegel sowie eine große Menge Mörtelbruch aus einem Kalksandgemenge mit grobem Kies vermisch. Dieser Mörtelbruch zeigt an mehreren Stellen auffällig runde Ausbuchtungen. Hier wurde der überwiegende Teil der Becherkacheln geborgen, welche die jüngste keramische Fundsubstanz bilden (Abb. 20). Pfosten standen im Süden dichter, an den übrigen Seiten in weiterem Abstand um die Feuerungsgrube herum<sup>30</sup>.

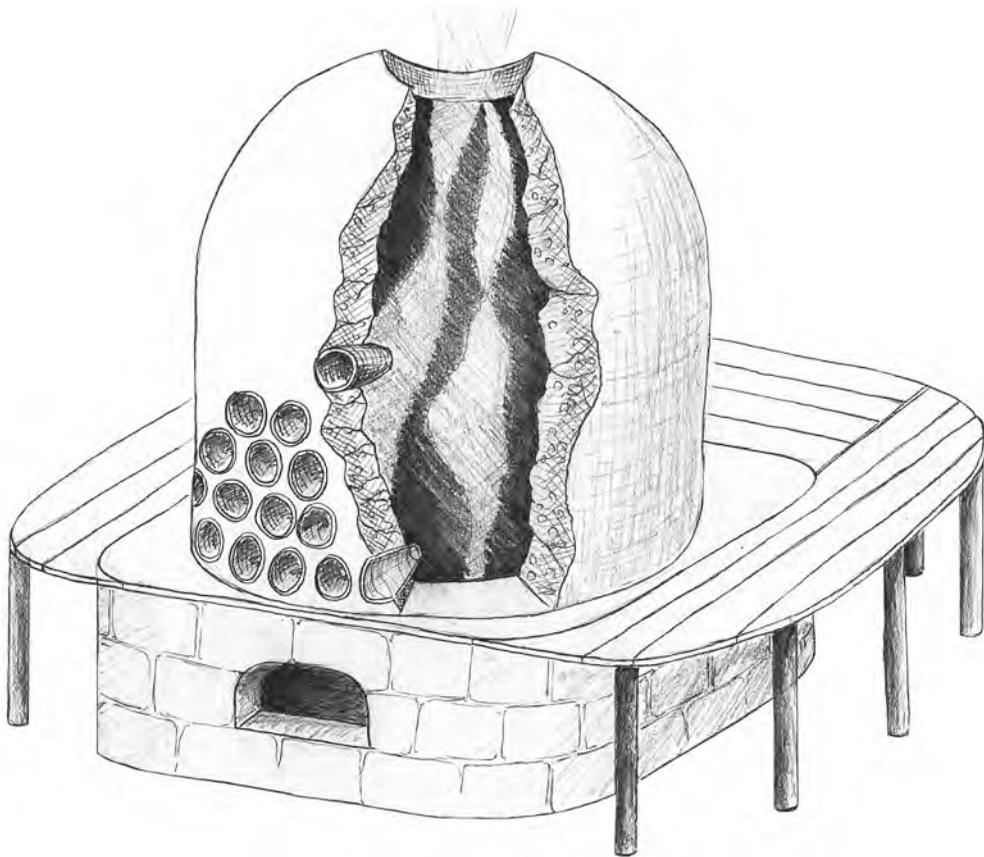
13 (Buchseite gegenüber) Die halbrunden Aussparungen in einem Bruchstück der Ofenwandung aus Kalksandmörtel zeigen, wie dicht die Becherkacheln ursprünglich nebeneinander saßen und dass die Kuppel des Kachelofens aus Kalksandmörtel gemauert war.

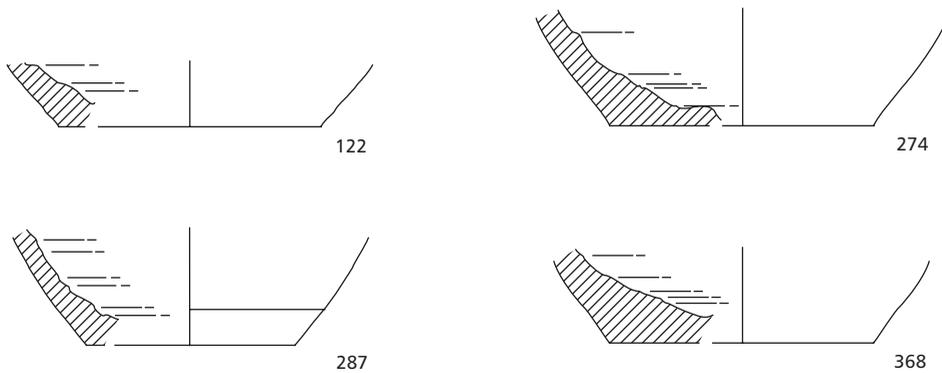
15 Gelbtonige, rauwandige Drehscheibenkeramik des siebten Jahrhunderts. Maßstab 1 : 3.

Bei der ältesten Keramik handelt es sich um hartgebrannte Drehscheibenware, die stark mit Quarzsand gemagert ist und vereinzelte Ritzverzierungen aufweist (Abb. 15). Durch Vergleiche mit der Keramik aus den Siedlungsfundorten Köln-Porz<sup>41</sup>, Künzerhof im Kreis Mayen-Koblenz<sup>42</sup> und Speyer ›Im Vogelgesang‹<sup>43</sup> ergibt sich für die Oberholtorfer Keramik eine Klassifizierung als gelbtonige, rauwandige Drehscheibenkeramik des siebten Jahrhunderts.

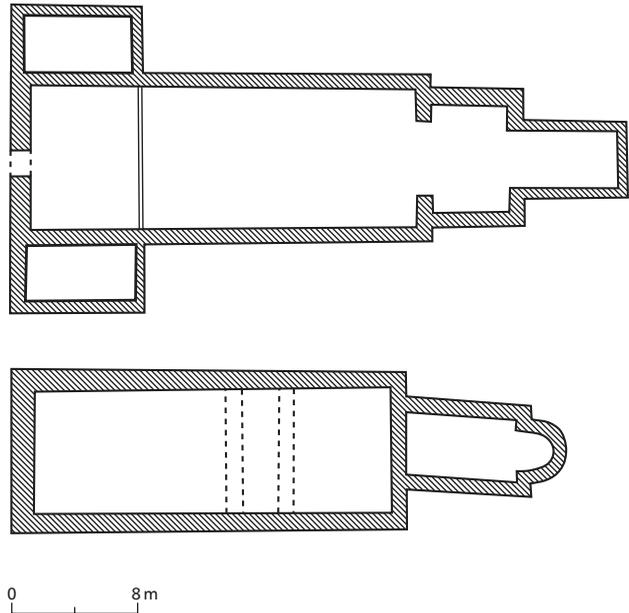
21 Die Grundrisse der Kirchen St. Peter in Vilich (oben) und Oberholtorf (unten) weisen eine deutliche Dreistaffelung und fast identische Maße von Saal, Chorraum und Apsis auf.

Der Gesamteindruck der Vilicher Stiftskirche zeigt also – von den beiden zu vernachlässigenden Seitenräumen abgesehen – ein dem Oberholthorfer Bau 2 sehr ähnliches Bild, da auch dieser in drei Räume gestaffelt und zweifach eingezogen ist. Unterschiedlich sind die Breite des Chorraums – in Oberholthorff ist die alte Chorbreite übernommen und der Chor fällt dadurch schmaler aus als derjenige in Vilich – und der östliche Abschluss mit einer runden Apsis. Der Vilicher Bau 2 ist etwas länger als der Oberholthorfer Bau 2, der seinerseits geringfügig breiter ist (Abb. 21). Es handelt sich also um zwei nicht weit voneinander entfernt liegende Kirchen von fast identischem Erscheinungsbild und annähernd übereinstimmenden Grundrissmaßen. Beide gehören in die Kategorie der monumentalen Saalbauten des Mittelalters<sup>59</sup> und dürften zu gleicher Zeit bestanden haben.

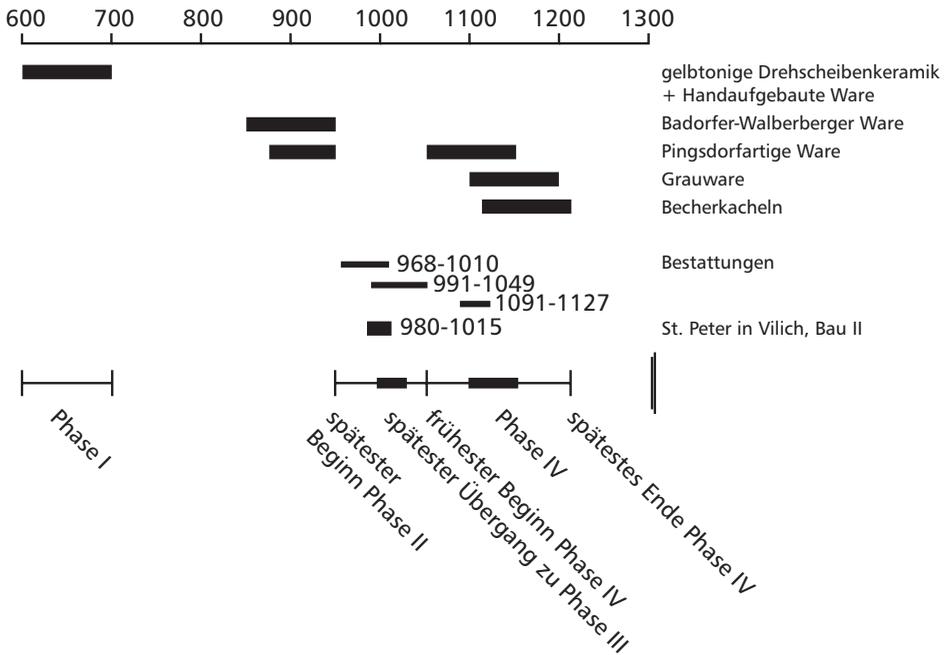
22. Datierungsschema der Nutzungsphasen in Bonn-Oberholtorf.
