WALTER SAGE

Nachgrabung in der 'Basilika' des Heidentempels bei Pesch,
Gemeinde Nöthen, Kreis Schleiden

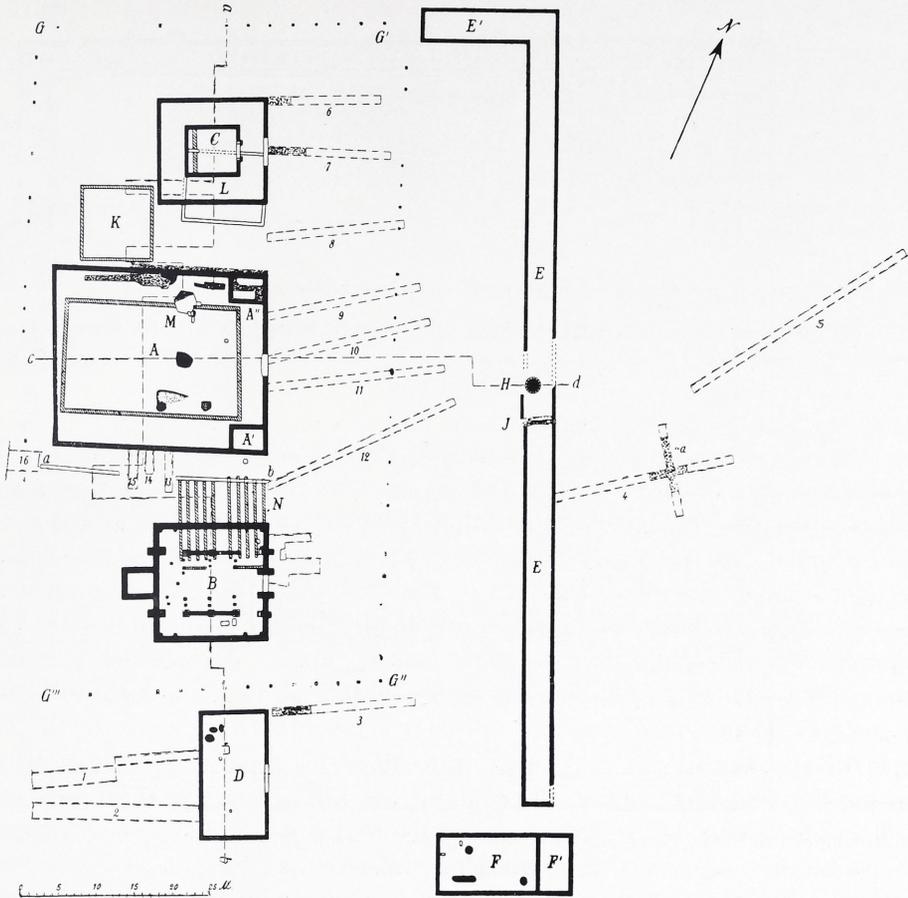
1 Tempelbezirk der Matronae Vacallinae auf dem Addig bei Pesch, Gemeinde Nöthen (nach H. Lehner). Maßstab 1 : 1000.

Seit der Ausgrabung des Heidentempels auf dem Addig in der Gemeinde Nöthen in den Jahren 1913–1918 und der umfassenden Publikation der Grabungsergebnisse durch H. Lehner¹ gehört der Tempelbezirk der Matronae Vacallinehae zu den bekanntesten römischerzeitlichen Denkmälern der nördlichen Eifel (Abb. 1). Im Laufe der Jahrzehnte waren aber die freigelegten Mauerreste der Hauptgebäude durch Witterungseinflüsse und sonstige ungünstige Ereignisse so mürbe geworden, daß man mit neuen Sicherungsmaßnahmen beginnen mußte. Bevor diese Arbeiten auch das eigentümlichste Gebäude des Tempelbezirks, die 'Basilika', erfaßten, wurde hier von der Außenstelle Aachen des Rheinischen Landesmuseums im September und Oktober 1962 eine Nachgrabung durchgeführt.

Lage und Orientierung der Basilika sind von Lehner so ausführlich beschrieben worden, daß wir uns hier mit einigen Hinweisen begnügen können². Die Basilika ist das südlichste der drei Hauptgebäude aus der letzten Bauperiode des Heidentempels (Abb. 1–2). Der Eingang öffnet sich etwa nach Ostnordost, ihm gegenüber fügt sich ein rechteckiger Anbau ('Apsis') an den Hauptraum. Das Bauwerk liegt nicht auf dem Plateau des Höhenrückens, sondern ist auf den nach Südwesten fallenden Hang hinausgebaut.

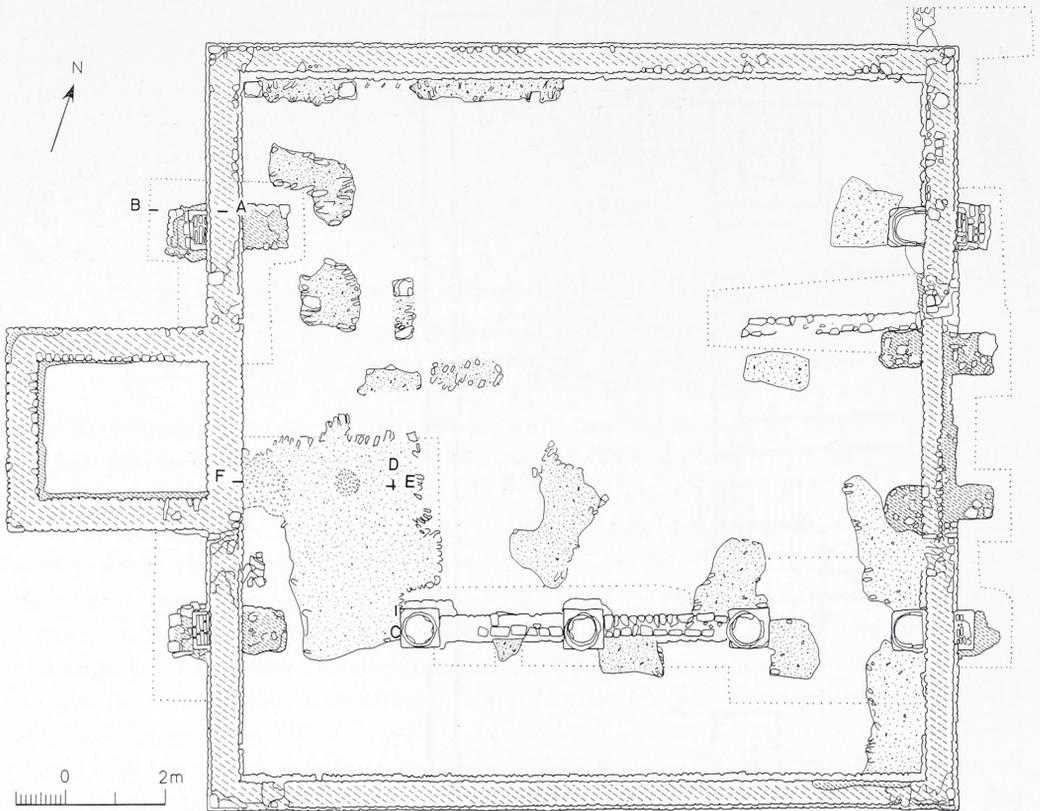
2 Heidentempel bei Pesch, Gemeinde Nöthen. Grundriß der 'Basilika' mit den Schnitten von 1962. Maßstab 1 : 150.

²) Zum besseren Verständnis der Zeichnungen seien einige Bemerkungen zur Vermessung eingefügt: Zur Neuvermessung wurde ein der Orientierung der Basilika entsprechendes Achsenkreuz angelegt und dauerhaft im Gelände vermarktet. Als Höhenbezugspunkt diente die etwas unter der augenblicklichen Oberfläche eingelassene Meßmarke vor dem Eingang der Basilika.

Fassen wir nach den Angaben über den Untergrund nun den Baubefund selbst kurz zusammen: Die Basilika besteht aus einem fast quadratischen Hauptraum und einem nach Westen gerichteten langrechteckigen Anbau. Die lichte Weite beträgt unter dem Fundamentabsatz durchschnittlich 13,70 m, über dem Rücksprung etwa 13,80 m in West-Ost- und etwa 14,00 m in Nord-Süd-Richtung. Nur die Nordwestecke des Gebäudes weicht etwas stärker aus dem rechten Winkel und Gleichmaß ab. Die Breite der Seitenschiffe – Mittelachse der Säulenflucht zu Innenflucht des aufgehenden Mauerwerks, allerdings ohne Putz – dürfte im Süden etwa 3,00 m, im Norden etwa 3,06 m betragen haben. Zieht man die Säulenstärken ab, dann verbleibt eine lichte Weite von etwa 2,60 m für die Seitenschiffe und von 7,00 m für das Mittelschiff (Abb. 2).

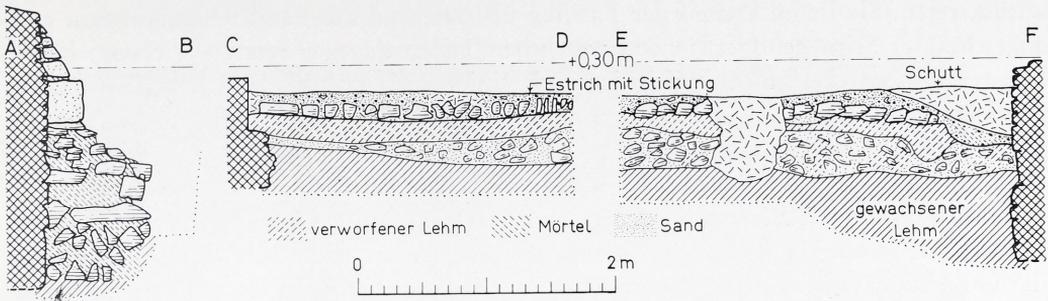
3 Heidentempel bei Pesch, Gemeinde Nöthen. A–B: Nordwestlicher Strebepfeiler der 'Basilika'. – C–D und E–F: Profilschnitte durch Estrichreste im Südwestteil der 'Basilika'. Maßstab 1 : 60.

gen mehr oder weniger vollständig in rotbraunen tonigen Lehm zerfallen ist. In diesen tonigen Lehm sind die Fundamente der Basilika gesetzt (Abb. 3). Sie erreichen an keiner Stelle den gewachsenen Fels, und auch die Packlage des Basilikabodens liegt nicht auf Fels auf. Jene irrige Ansicht entstand wohl während der ersten Grabung, weil der Lehm stellenweise sehr stark mit Steinbrocken durchsetzt ist. Tatsächlich ruht die Packlage nur im Ostteil der Basilika direkt auf dem gewachsenen Lehm, während gegen Westen in zunehmendem Maße Füllschichten den natürlichen Geländeabfall ausgleichen. Diese Schichten erreichen eine Höchststärke von 0,45 m und bestehen aus Sand, Lehm und Steinen, unter denen sich aber keine Teile älterer Werkstücke fanden³ (Abb. 3: Profile C-D und E-F). Auch innerhalb der Apsis steht – heute allerdings erst bei etwa -1,10 m unter modern verwühlten Schichten⁴ – der gleiche rotbraune Boden an wie unter der Basilika

Zur Konstruktion der äußeren 'Strebepfeiler' (Abb. 2–3: Profil A–B) wurde bereits vermerkt, daß ihre Fundamentstücker in die Packlage der Einfassungsmauern einbindet. Die gemörtelte Substruktion ist nur beim Nordostpfeiler gut erhalten (Abb. 5); sie verbreitert sich nach unten kräftig. Über dem schrägen, bei den anderen drei Pfeilern stark ausgewitterten Sockel sitzt vor dem ursprünglich sichtbaren Teil des Basilikafundamentes ein Kubus, der bei den beiden östlichen Pfeilern aus je einem großen Sandsteinblock gebildet ist. Seine Oberfläche fällt mit der Unterkante der Sockelschräge der Wände zusammen. Bei den westlichen Pfeilern ist dieser Teil aus je drei kleineren Sandsteinblöcken zusammengesetzt. Die bei mindestens zwei Quadern vorhandenen Dübellöcher⁵ zeigen, daß es sich um Stücke in Zweitverwendung handelt. Über dem blockartigen Teil verjüngen sich die Pfeiler und laufen mit je vier Lagen an der Stirnfläche abgeschrägter Sandsteinquaderchen gegen die Wandfläche der Basilika aus.

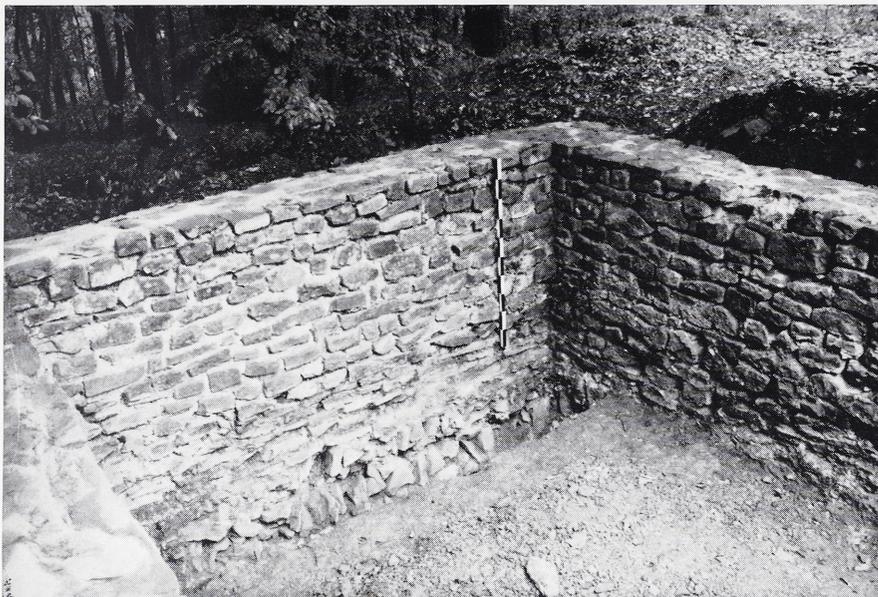
4 Inneres der 'Apsis'. Westwand bis an die Sohle der Fundamentpackung freigelegt.

Basilika und 'Apsis' stehen im übrigen miteinander in gutem Verband. Der unterste Teil des Fundaments ist jeweils aus zwei, in der Westwand des Anbaus sogar aus drei Lagen hochkantgestellter Grauwackebrocken (Packlagen) errichtet (Abb. 4). Während diese in der Basilika selbst weder durch Mörtel noch durch Erde verbunden sind, hat man zwischen die einzelnen Packlagen der Apsismauern starke Mörtelbänder eingegossen, wohl um dem Unterbau an dieser stärker exponierten Stelle im Hang höhere Festigkeit zu verleihen. Die Sohle dieser – bei der ersten Grabung nicht als Mauerwerk erkannten – Fundamentpackung lag an der Basilika-Ostwand zwischen $-0,54$ und $-0,73$ m, an der Basilika-Westwand bei $-1,10$ bis $-1,40$ m und an der Apsis-Westwand bei $-1,85$ m. In die Packlage binden die ähnlich gearteten Unterfütterungen für die äußeren Strebepfeiler (Abb. 3: Profil A–B), die inneren Wandvorlagen (Halbsäulen) und die den Eingang flankierenden Vorlagen ein. Allerdings sind die Stickungen der Strebepfeiler und Halbsäulen relativ nachlässig angelegt; sie erreichen die Tiefe der Mauerstickungen nicht und teilweise auch nicht die Ausdehnung der darüber befindlichen Wandvorlagen.

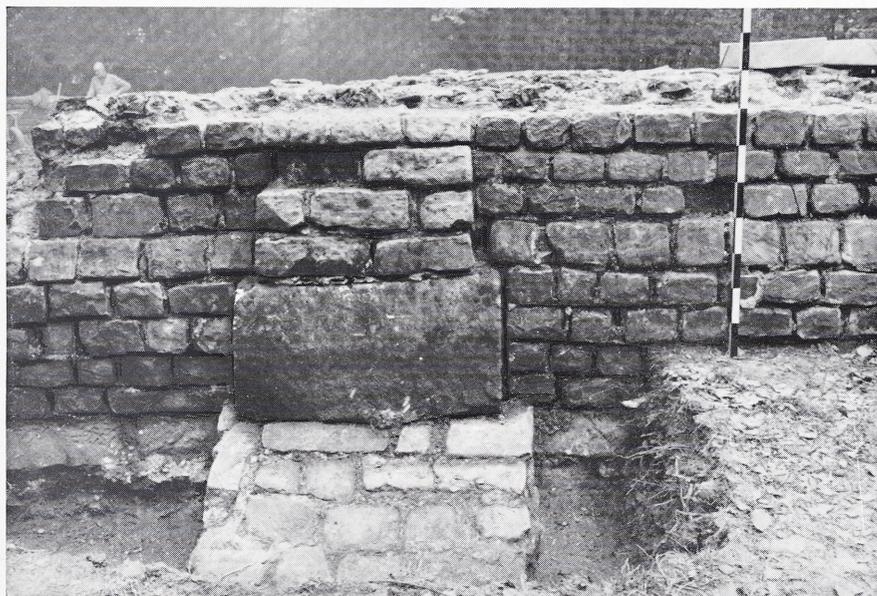
5 Nordöstlicher Strebepfeiler.
Heidentempel bei Pesch, Gemeinde Nöthen. 'Basilika'

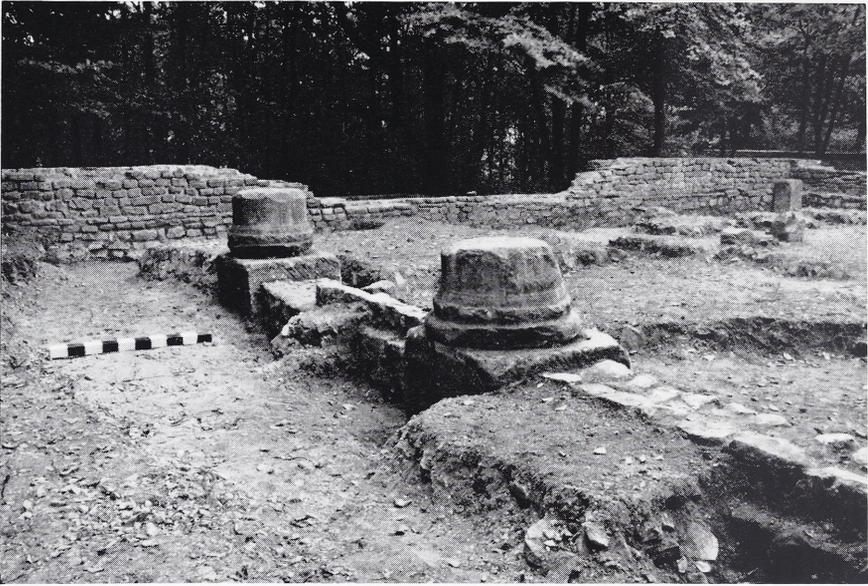
6 Heidentempel bei Pesch, Gemeinde Nöthen. Nachgrabung in der 'Basilika'. Mittlere und westliche Säule der südlichen Reihe, dazwischen 'Schrankenfundament' mit kleinen Resten des originalen Bodenestrichs.

Die Säulenstellungen und die 'Schrankenfundamente' im Innern des Gebäudes hat Lehner schon ausführlich beschrieben. Nachzutragen ist, daß auch die Fundamentblöcke unter den Säulen durch mehr oder weniger stark mit Mörtel verbundene Packlagen aus Grauwacke abgesichert sind. Diese Stücker erreichen nicht die gleiche Tiefe wie die Außenmauerfundamente, und sie sind nicht zu Spannmauern zusammengeschlossen. Statt dessen ist zwischen die freien Säulen das schwache 'Schrankenfundament' geschoben, dessen Darstellung bei Lehner wir nur bestätigen können (Abb. 6). Auch die Beobachtung, daß sich der Basilikaestrich über den Absatz des südlichen Fundamentes schiebt, konnten wir wiederholen. Die Zugehörigkeit dieser Einbauten zum originalen Baubestand ist also nicht zu bezweifeln.

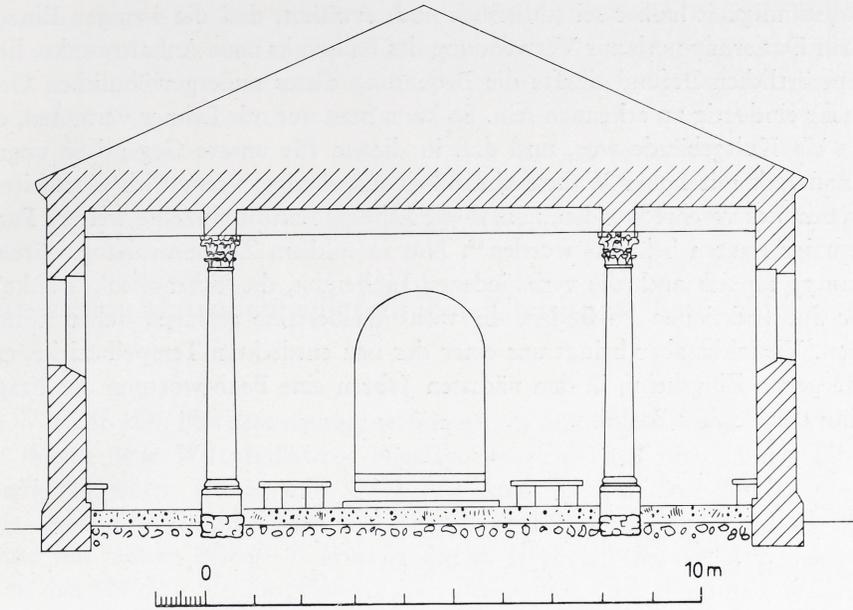
7 Heidentempel bei Pesch, Gemeinde Nöthen. Rekonstruktionsversuch der 'Basilika' als Halle, Querschnitt (nach H. Lehner und Grabung 1962).
Maßstab 1 : 150.

Wir kommen damit zu der Frage, wie die Basilika von Pesch zu rekonstruieren sei. Lehner hatte sich in seinem Bericht unter mehreren Möglichkeiten für eine Rekonstruktion als Basilika im heutigen baukundlichen Sinn, also mit überhöhtem Mittelschiff, entschieden. Da er glaubte, daß die Fundamente direkt auf gewachsenem Fels aufsitzen, war diese Form nicht weniger wahrscheinlich als die der Halle, in der die beiden Säulenreihen lediglich das Unterzugsgebälk für eine durchlaufende Decke zu tragen haben. Nachdem sich aber herausgestellt hat, daß nicht der gewachsene Fels als Baugrund benutzt wurde, wird man doch dieser zweiten Möglichkeit den Vorzug geben

müssen (Abb. 7). Die einfachen Packlagen unter den Säulengrundungen, die in der Tiefe ihrer Gründung in auffallendem Mißverhältnis zu den Fundamenten der Umfassungsmauern stehen⁷, dürften ebenso wenig zum Auffangen des Druckes eines vollständigen Obergadens ausgereicht haben wie die nicht in die Außenwände einbindenden Halbsäulenpilaster oder gar die einen halben Meter über der Sockelzone endenden und oben drein schlecht unterfangenen äußeren 'Strebpfeiler'.
