Kastell Haus Bürgel.

Waldemar Haberey.

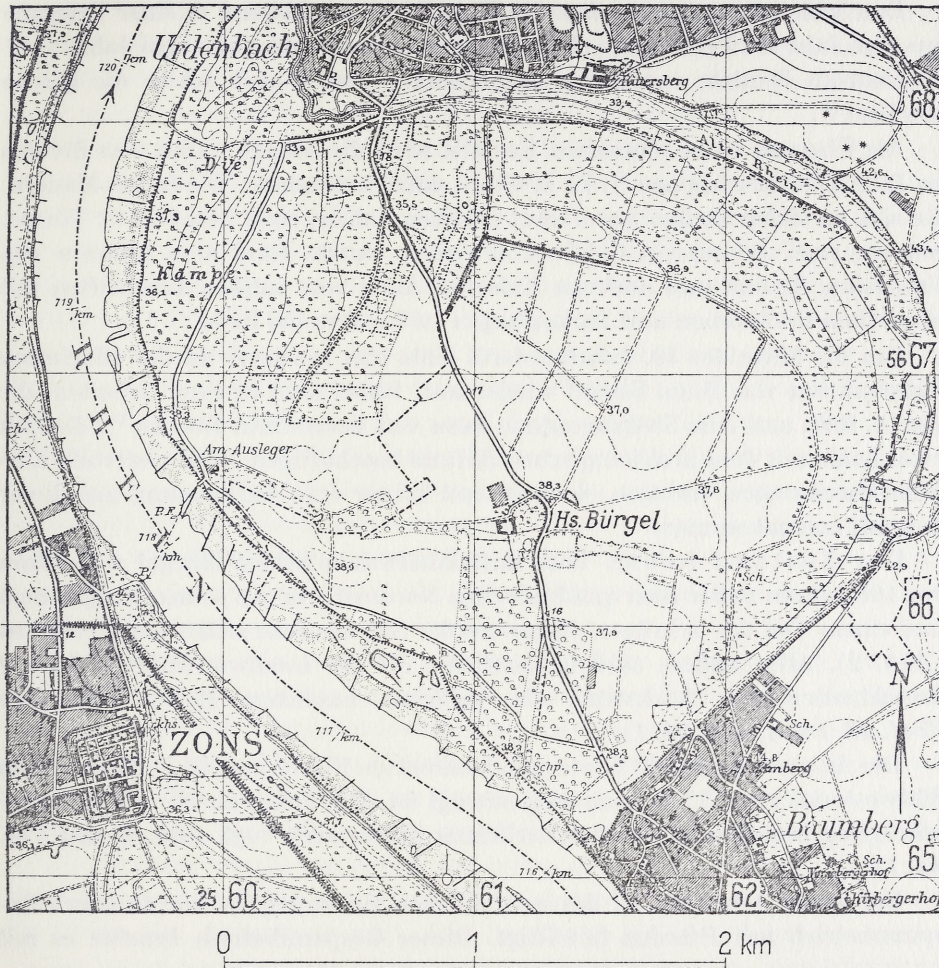
Abb. 1. Lage von Haus Bürgel (Meßtischblattausschnitt).

L a g e. Haus Bürgel, ein großer Einzelhof, liegt 3,5 km südlich des Schlosses Benrath bei Düsseldorf in der Gemeinde Monheim des Rhein-Wupper-Kreises (*Abb. 1*).

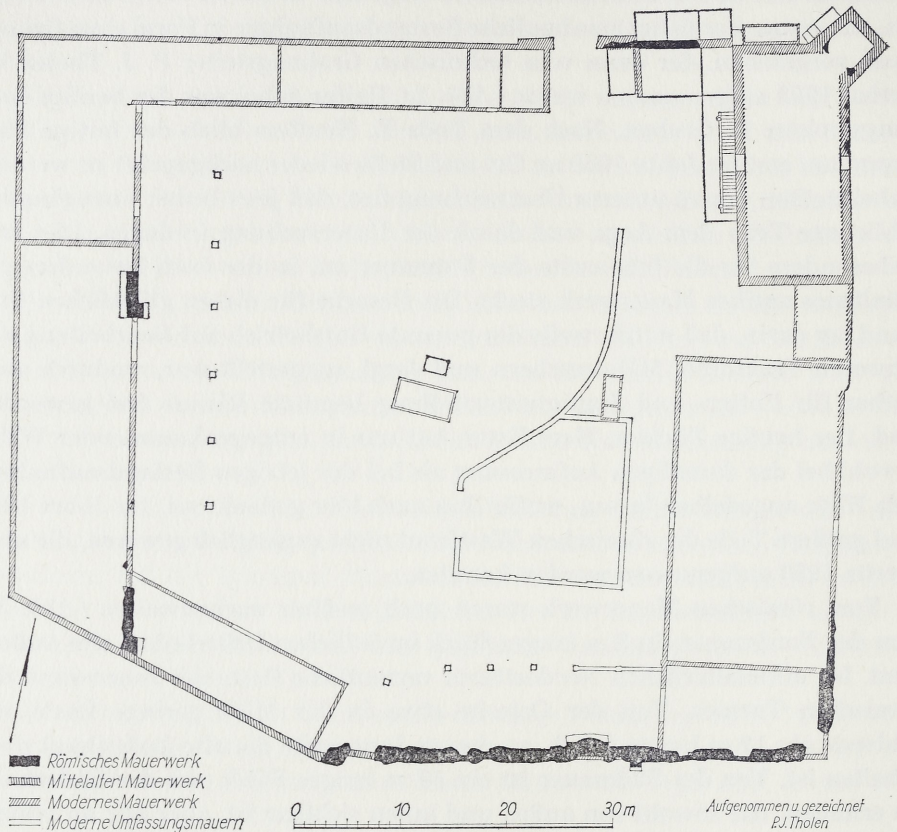
Abb. 2. Haus Bürgel mit den römischen Mauerresten.

Der Zustand heute. Vom mittelalterlichen Schloß Bürgel war schon vor 100 Jahren außer dem quadratischen Nordostturm mit seinen Kragsteinen und einem Teil der 'schrägen' Mauer an der Südwestecke nichts mehr erhalten (Abb. 2). Alles andere sind neuzeitliche, für die Landwirtschaft errichtete Zweckbauten aus Backstein, die jeglichen baulichen Reizes entbehren (Taf. 38, 1 u. 2; Taf. 39, 1).

Die Anlage umschließt heute eine rechteckige Fläche von 66 × 79 m, deren Südwestecke etwa 33 m lang abgeschrägt ist. Die östlichen 20 m dieser Abschrägung bestehen aus mittelalterlichem Mauerwerk (vgl. Abb. 2 und Taf. 41, 1).

Aufnahme von P. J. Tholen 1953 und Ergänzung 1959. Maßstab 1 : 700.

Vom römischen Mauerwerk waren noch meßbar nachzuweisen (*Abb. 3*): Von der Nordmauer ein 9 m langes Stück im östlichen Drittel ohne alte Außenhaut. Im mittelalterlichen Nordostturm vermutliche Reste der Innenwand des römischen Turmes. Von der Ostseite etwa in der Mitte geringe Reste, am Süden ein 12 m langes Stück, an dessen Innenseite die alte Außenhaut noch erhalten ist. Von der Südmauer ist ein 40 m langes Stück von der Südostecke an erhalten, das sowohl von außen und innen sichtbar ist, aber nur an seinem Ostende nahe dem Eckturm und am übernächsten Turm noch auf der Kastellinnenseite alte Außenhaut zeigt. Die zu dieser Mauer gehörenden beiden Türme waren nachzuweisen. Von der Westmauer ist ein 6 m langes Stück im Süden und ein kürzeres in der Mitte noch sichtbar.
