ERICH SCHUMACHER

Die Alteburg in Essen-Werden

Nachträge

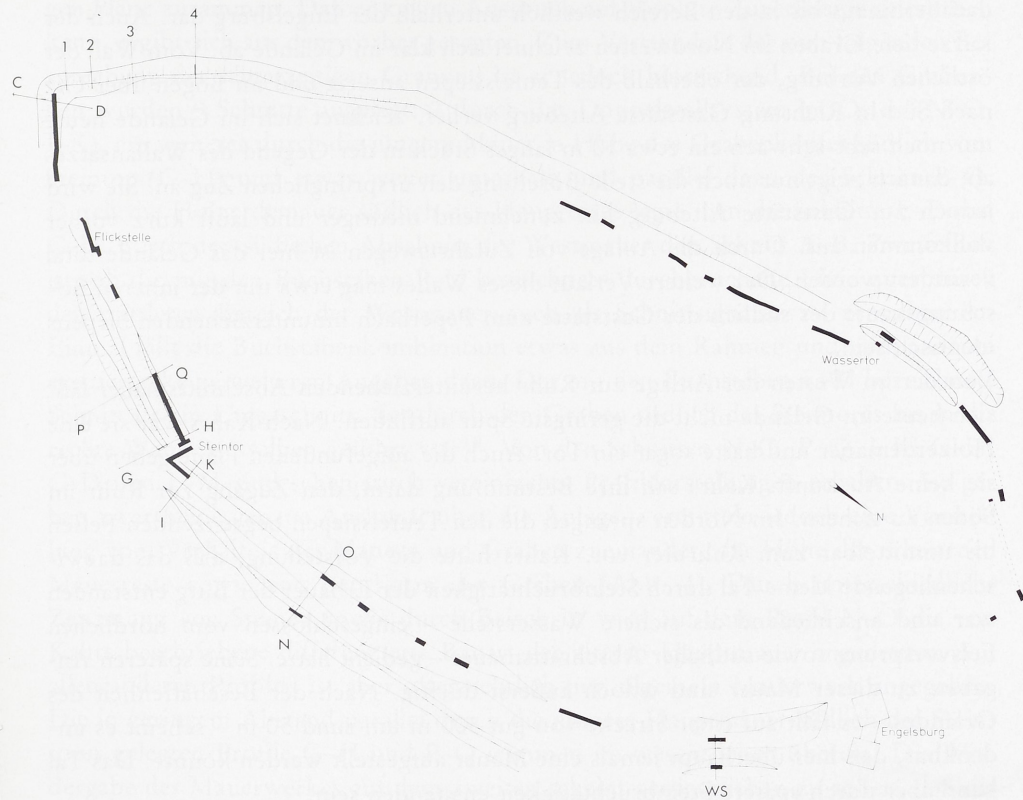
3 Alteburg, Essen-Werden. Verkleinerte Wiedergabe des Vermessungsgrundplanes mit ergänzter Angabe der Schnitte sowie der freigelegten Mauern. – Maßstab etwa 1 : 3000.

Der auf Abb. 3 wiedergegebene Plan faßt die wichtigsten Einzelheiten aller bisher-

gen Pläne zusammen. Daß er keinen Anspruch auf absolute Zuverlässigkeit erheben kann, ergibt sich aus dem vorher gesagten. Zum Verständnis der nun folgenden Besprechung der seinerzeitigen Grabung ist er jedoch hinreichend. Bei den Grabungen wurden 9 Schnitte angelegt: 2 durch das Doppelwallsystem im Osten (N–O, I–K), ein weiterer durch die jüngere Mauer in Höhe des Grabenkopfes südlich vom Steintor (G–H) und etwas weiter unterhalb und parallel dazu der Schnitt P–Q. Durch die Holzerdemauer südlich des Haupttores legte man die Schnitte E–F und C–D, durch den südlichen Abschnitt der Westmauer den Schnitt A–B. Zweifelhaft ist, ob die mit den Buchstaben P–U bezeichnete durchbrochene Linie quer durch den mittleren Bereich der Westmauer auch als Schnittsignatur zu verstehen ist. Einmal fällt die Buchstabenkombination etwas aus dem Rahmen und zum anderen existieren keine weiteren Angaben dazu. Der mit den Buchstaben L–M bezeichnete Schnitt ist ein Längsschnitt, der durch den Graben südlich des Steintores bis in die rechte Wange desselben geführt war¹⁹. Von den Schnitten N–O, P–Q, I–K, G–H, C–D und L–M sind schematisch vereinfachte Profildarstellungen erhalten. Sie geben zwar keine genaue Auskunft über die Anlage, vermitteln jedoch eine Vorstellung vom Verhältnis der Mauern und Gräben zueinander, der Höhe der erhaltenen Mauerreste sowie von der Form der Gräben (Abb. 4). Durch unterschiedliche Zeichnung von Steinen sowie durch Beschriftung wird auf dem Profil N–O die von Kahrs beschriebene differenzierte Bauart der älteren Hauptmauer angedeutet. Auf allen anderen Profilen ist aber offensichtlich nur allgemein Mauerwerk angegeben. Die in geringem Abstand parallel durch die jüngere Hauptmauer südlich des Steintores gelegten Profile G–H und P–Q stimmen im wesentlichen überein. Die Wiedergabe des Mauerwerkes auf dem zweiten scheint verdeutlichen zu sollen, daß die Mauer – wie es Kahrs beschreibt – in voller Stärke vom Fuß an aufgemauert war. Das erste Profil aber gibt besser die tatsächliche Form des Grabens sowie das Verhältnis von Graben, Berme und Mauer wieder. Diese ausführlichen Darlegungen verdeutlichen auch die unterschiedliche Qualität des vorliegenden Materials.

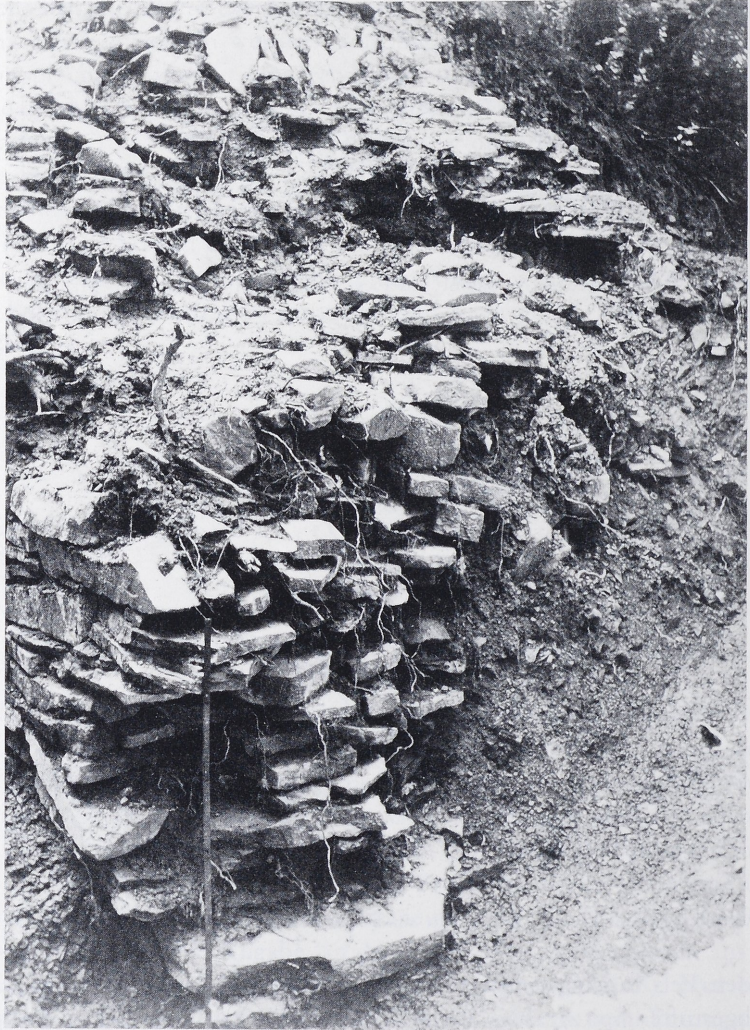
9 Alteburg, Essen-Werden. Weilers Schnitt durch die Hauptmauer.

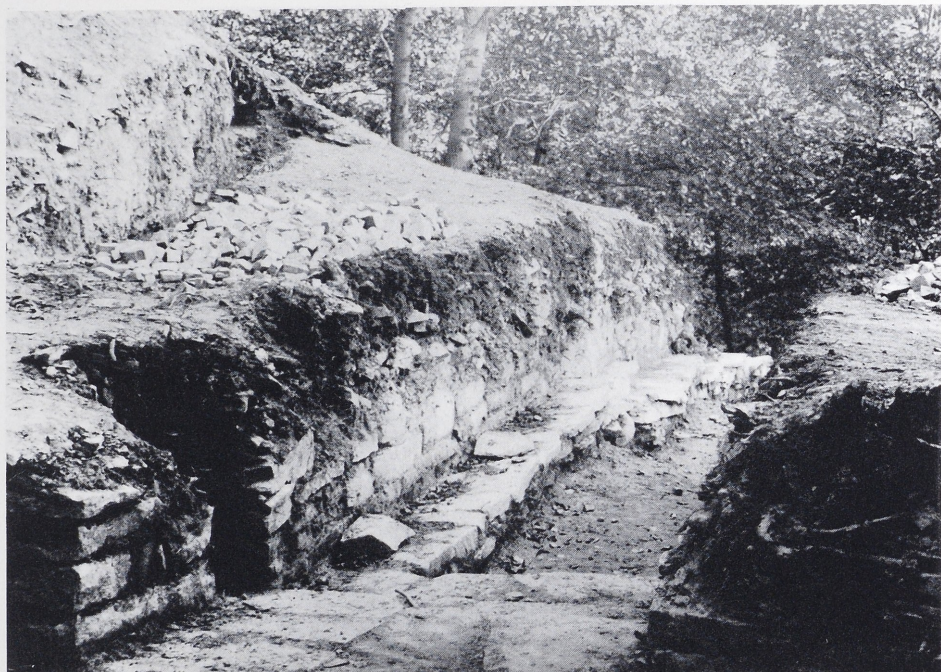
10 Alteburg, Essen-Werden. Steintor, Blick von innen durch das Tor.

Zweifelsfrei nachweisbar ist anhand der vorliegenden Unterlagen die von Kahrs gegebene Rekonstruktion des Steintores (Abb. 10). Zunächst ist der linke T-förmige Mauerkopf – also die kurze linke Torwange – in den Grundplan eingetragen, ferner liegen Fotos vor, von denen das eindeutigste leider nicht reproduzierbar ist. Ein anderes, von außen aufgenommenes Bild zeigt frontal die vorspringende Torwange (Abb. 11). Abb. 12 ist die zeichnerische Rekonstruktion des Befundes, die im Gegensatz zu der von Kahrs veröffentlichten nur das Wesentliche wiedergibt²⁵. Ebenso gesichert sind teilweise die Angaben Kahrs über die jüngere Hauptmauer,

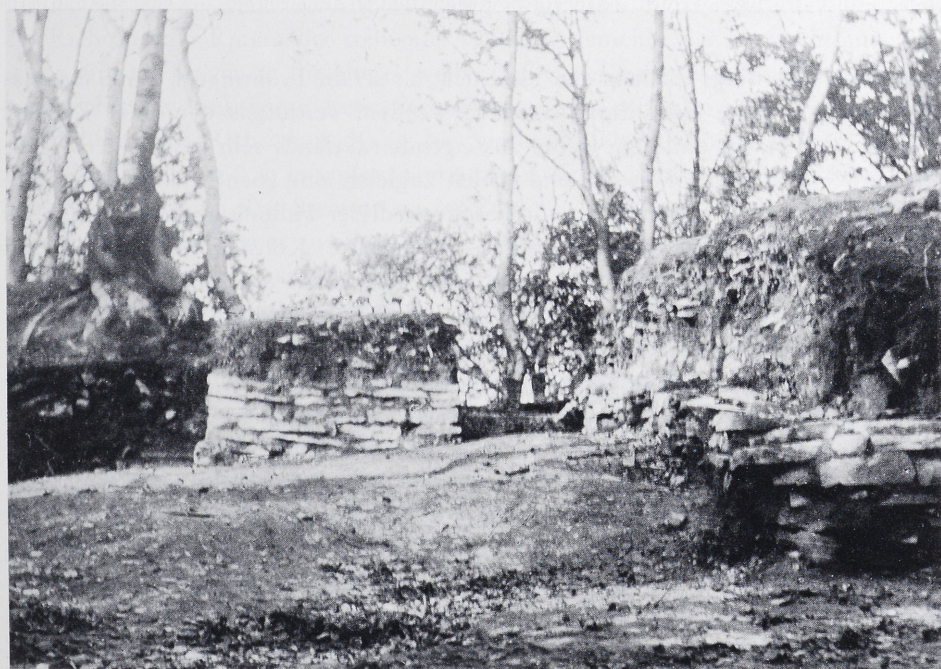
11 Alteburg, Essen-Werden. Steintor, linke Torwange von außen.

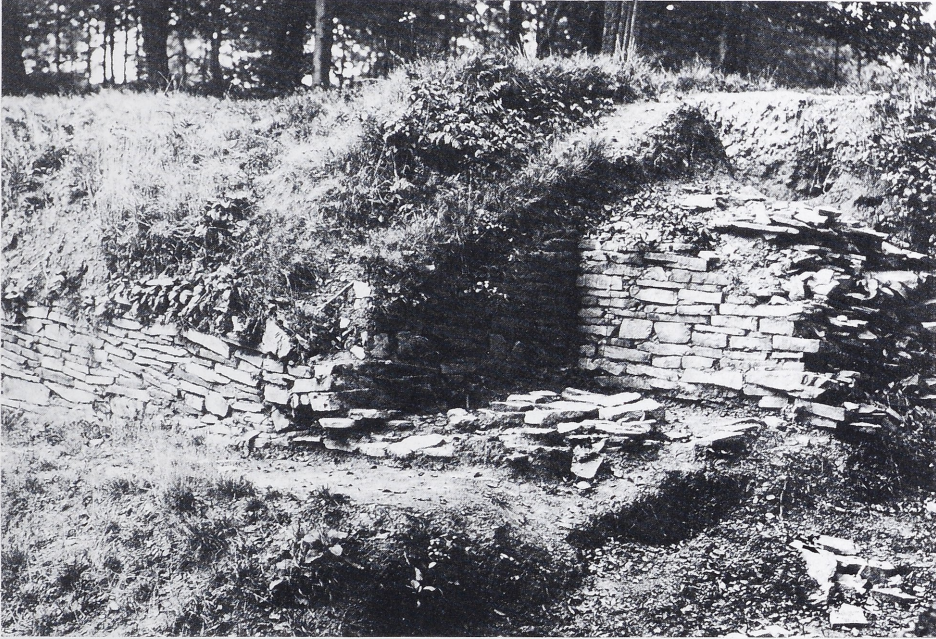
13 Alteburg, Essen-Werden. Sogenannte Flickstelle.

beginnend mit der linken Torwange des Steintores und endend an einer 'Flickstelle' südlich unterhalb (Abb. 13). Mit 'Flickstelle' (vgl. Abb. 3) ist ein kurzer, senkrecht zur Richtung der Ringmauer stehender Querzug gemeint, der die nach innen versetzte jüngere Mauer an die ältere, weiter außen verlaufende anbindet. Außer der entsprechenden Eintragung dieses Sachverhaltes im Grundplan läßt Abb. 13 keinen Zweifel an seiner Richtigkeit. Kahrs beschreibt die jüngere Mauer als vom Fuß bis zur Höhe von etwa 2 m in voller Stärke gemörtelt. Auch dies zeigt das Foto deutlich. Kahrs Angabe, das Steintor sei im Zuge der notwendig gewordenen Errichtung der jüngeren Mauer zu einem 'Schlupftor' umgebaut und verkleinert worden, könnte somit durchaus zutreffend sein. Seine Angaben zur Konstruktion oberhalb dieser Höhe bleiben indes wieder zweifelhaft. Nur die Frontpartie soll gemörtelt gewesen sein, der hintere Teil aus abgestützter Hinterschüttung bestanden haben. Zwei Bauphasen sind für die Alteburg demnach erwiesen. Über den zwischen ihnen liegenden zeitlichen Abstand kann man nur mutmaßen.
