Ausgrabungen in der Pfarrkirche zu Herrnwahlthann, Gemeinde Hausen, Landkreis Kelheim, Niederbayern

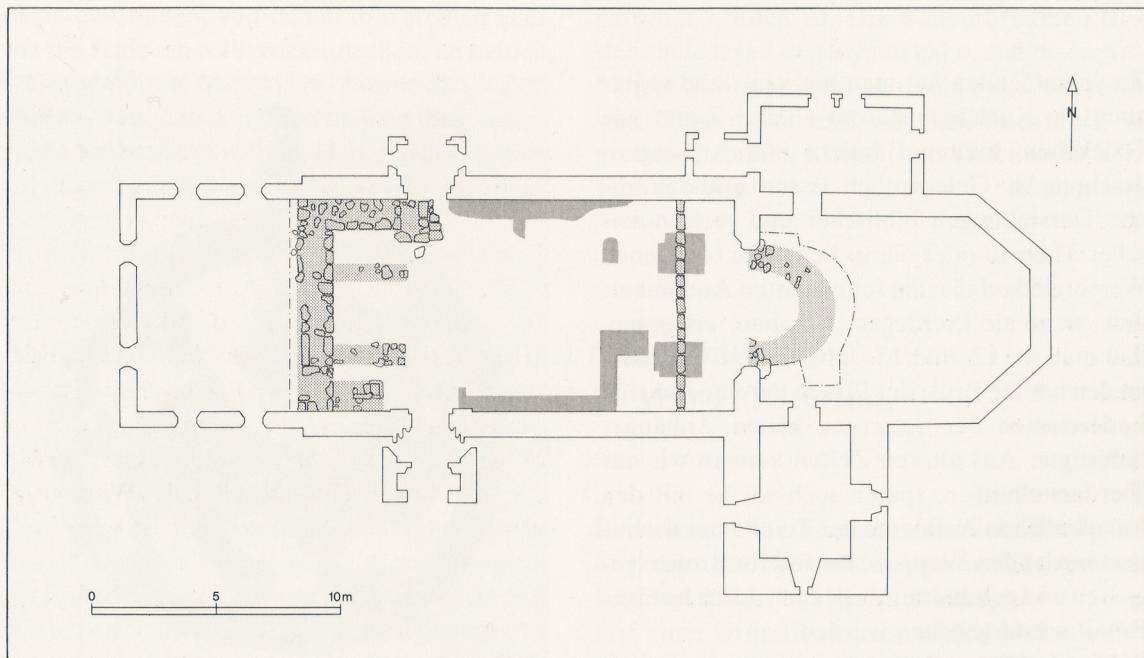
133 Herrnwahlthann. Grundriß der Pfarrkirche mit den Steinfundamenten von zwei Vorgängerbauten aus der Zeit nach dem 10. Jahrhundert. Maßstab 1:300.

Die urkundliche Überlieferung von Herrnwahlthann reicht bis in das 9. Jahrhundert zurück. 879 wird die Lage des Dorfes Puch (Buch) beschrieben als »bei dem Hof, der gewöhnlich Tan monachorum genannt wird«. Die Kirche ist nahezu zur gleichen Zeit bezeugt. 883 nämlich erhält der Adelige Arndeo als bischöfliches Lehen auf Lebenszeit zu »Tanna« die Kirche, den Hof und das Gut. Da die heutige Kirche in ihrer Kernsubstanz eine romanische Anlage des späteren 12. Jahrhunderts darstellt, mußten Spuren von mindestens einem Vorgängerbau dingfest zu machen sein. In der Tat stellte sich heraus, daß es zumindest zwei ältere Steinbauten gegeben hatte (Abb. 133). Ein noch älterer Holzbau

ließ sich leider nicht einwandfrei nachweisen. Auf jeden Fall ist die älteste Bauphase an einer verhältnismäßig kleinstückigen und flachfundamentierten Rollierung erkennbar, welche etwa in der Mitte des heutigen Langschiffes ein mit den jetzigen Mauern nicht ganz deckungsgleiches Viereck bildet. Auch dieses Gebäude wird mit einer Apsis gegen Osten abgeschlossen haben. Der erste Erweiterungsbau nimmt in der Breite bereits den aktuellen Mauerzug ein, schließt jedoch westlich der gegenwärtigen Chorschanke ab. Im 12. Jahrhundert haben wohl die romanischen Bauphasen mit einer Erweiterung der Apsis und im westlichen Bereich ihr Ende gefunden. Zu Ausgang des 15. Jahrhunderts mußte dann die Apsis einem spätgotischen Choranbau weichen. Aus der gleichen Epoche stammen auch das Sakramentshäuschen und der Turm. Auf eine Verlängerung des Langhauses nach Westen und zugleich eine entsprechende Verlegung der Empore im Jahr 1936 sei noch hingewiesen.
