Ausgrabungen im Schloß Johannisburg zu Aschaffenburg

Stadt Aschaffenburg, Unterfranken

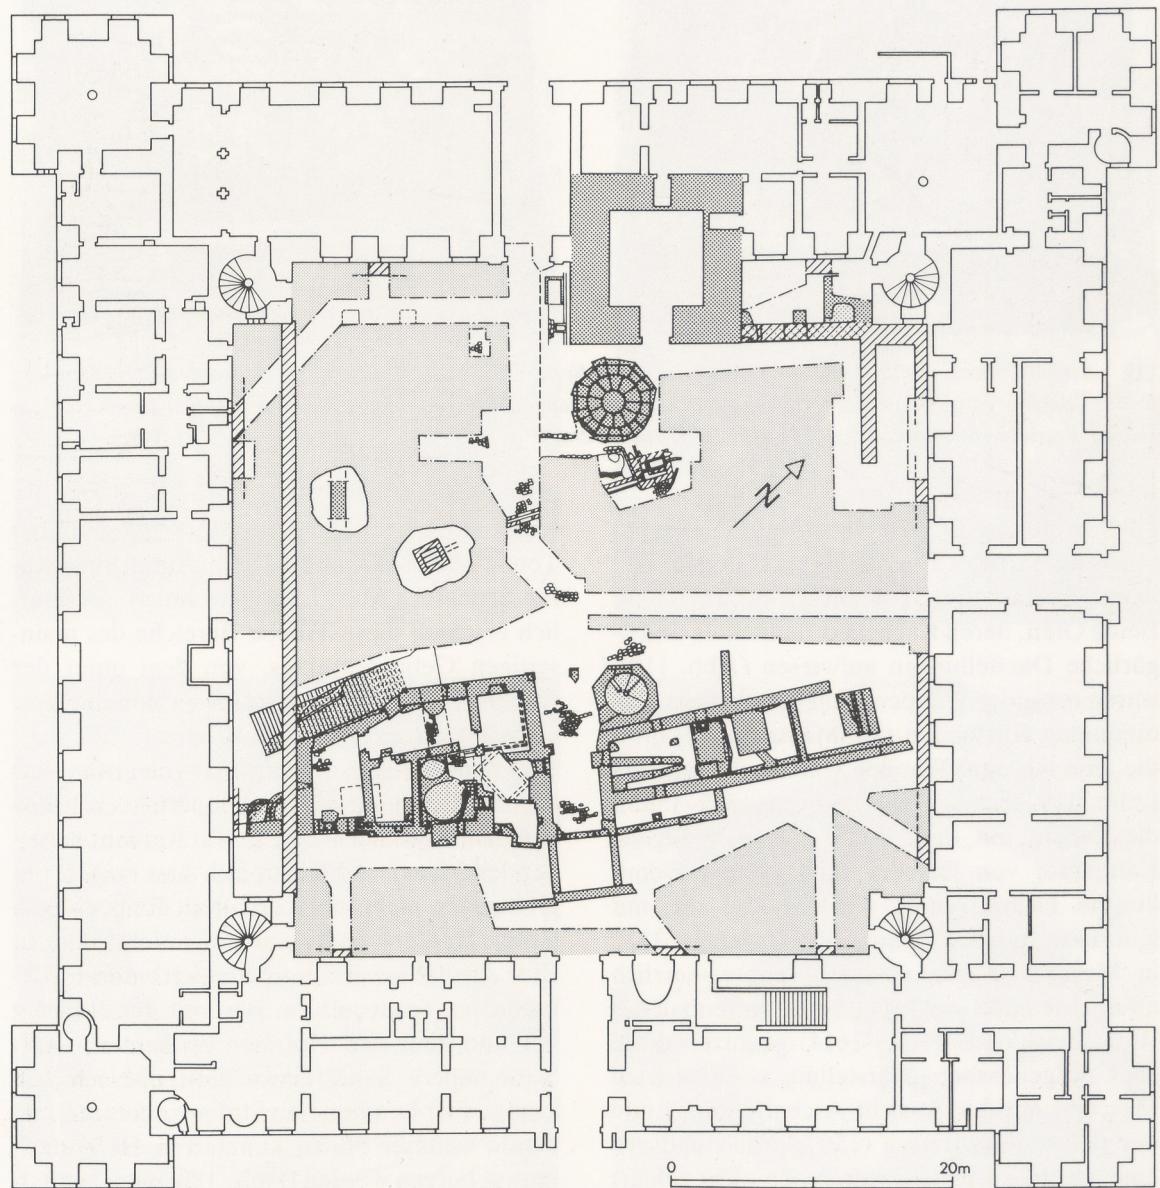
118 Aschaffenburg, Schloß Johannisburg. Grundriß des heutigen, 1605 bis 1614 nach Plänen des Straßburger Baumeisters Georg Ridinger auf quadratischem Grundriß errichteten repräsentativen Vierflügelbaus mit den bisherigen, 1982/83 im Schloßhof ergrabenen Baubefunden (Wirtschaftstrakt) der spätmittelalterlichen Vorgängeranlage (schematisiert, dunkler Grauraster).

Im Laufe der Ausgrabungen wurde etwa parallel zum Eingangsflügel des bestehenden Ridingerbaues ein ganzer Bautrakt der mittelalterlichen Burganlage freigelegt (Abb. 118). Überraschend war zunächst die Feststellung, daß sich die alte Eingangsachse fast genau mit derjenigen des heutigen Eingangsflügels deckt. Das Eingangstor wird bestimmt durch zwei kräftige Sockelsteine mit zwischengespannten, stark ausgefahrenen Sandsteinschwällen. Nach Südosten ist eine Sandsteinmauer vorgelagert, die vermutlich als Auflager für eine Holzbrücke diente. Die Breite des Burggrabens konnte nicht nachgewiesen werden, da dieser unter dem Kellerbereich des neuen Schlosses verläuft. Die mit unregelmäßigen großen Sandstein- und Gneisplatten belegte Einfahrt führte

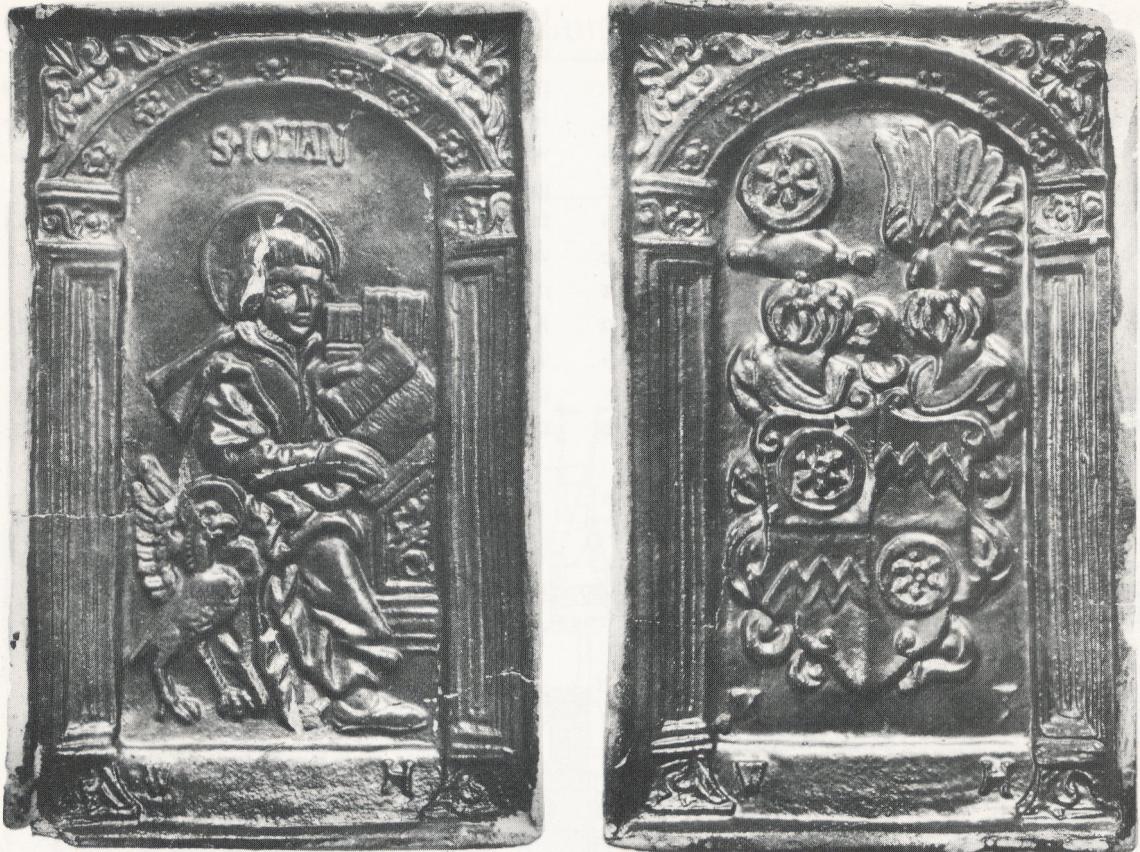
119 Aschaffenburg, Schloß Johannisburg. Zwei reliefierte Ofenkacheln mit braun-schwarzer Bleiglasur aus Raum 3 des Vorgängerbaus. Links mit Darstellung des Evangelisten Johannes, rechts mit Wappen des Kurfürsten Daniel Brendel von Homburg (1555–1582). Höhe 27 cm.

putzt, weißgrundig gestrichen und besaßen Nischen mit farbiger Einfassung in kräftigem Rot bzw. ockerfarbenem Ton mit schwarzem Saum. Beide Öfen, deren Kacheln ornamentale und figürliche Darstellungen aufwiesen (Abb. 119), waren mit einer Wappenkachel des jeweils residierenden Kurfürsten von Mainz ausgestattet: die eine mit dem Wappen von Daniel Brendel (Abb. 119, rechts) von Homburg (1555–1582), die andere mit dem Wappen von Wolfgang Kämmerer von Dalberg (1582–1602). Damit konnte nachgewiesen werden, daß die mit Kunstschatzen angefüllte, am 10. August 1552 im Markgräflerkrieg niedergebrannte »herrlich alt reichskanzlei« in Teilen bis zum Neubau des Ridingerschlosses (1605–1614) genutzt wurde. Eine zeitgenössische Darstellung von Gottfried Mascopp mit der Ansicht Aschaffenburgs und der teilzerstörten Burg (1560) erhält dadurch eine wichtige Aussagekraft. Noch nicht geklärt werden konnte der Zweck einer monumentalen, einläufigen Treppe, die mit gut erhaltenen 27 Stufen vom Hofniveau abwärts in Richtung Mainflügel führte. Die Treppe war ca. 3 m

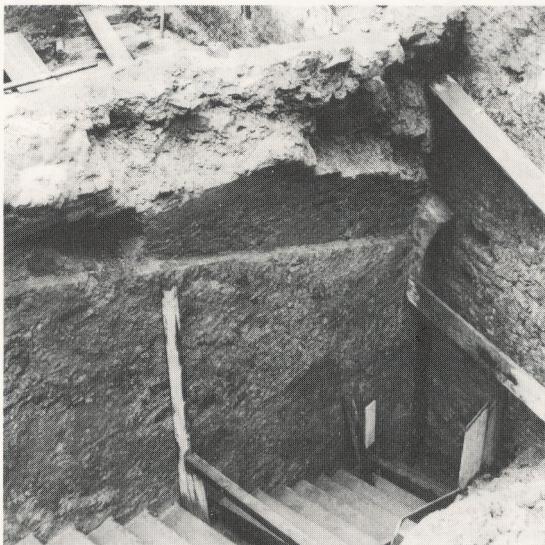
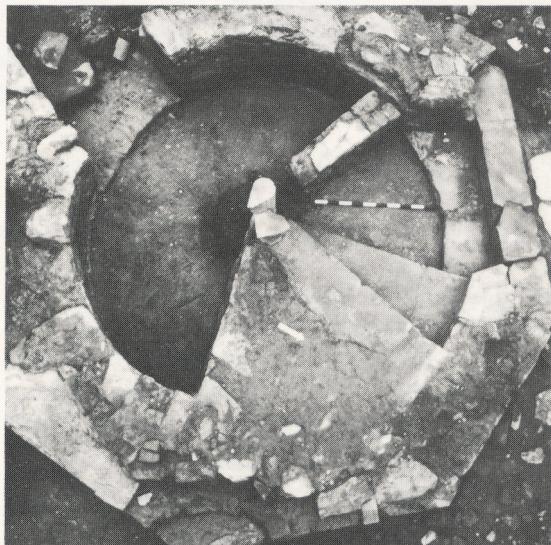
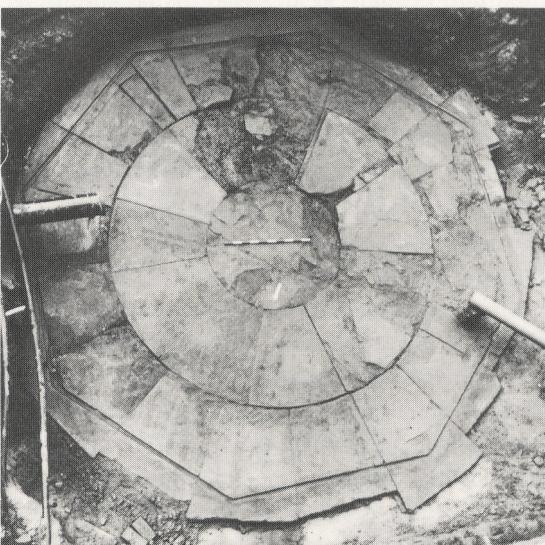
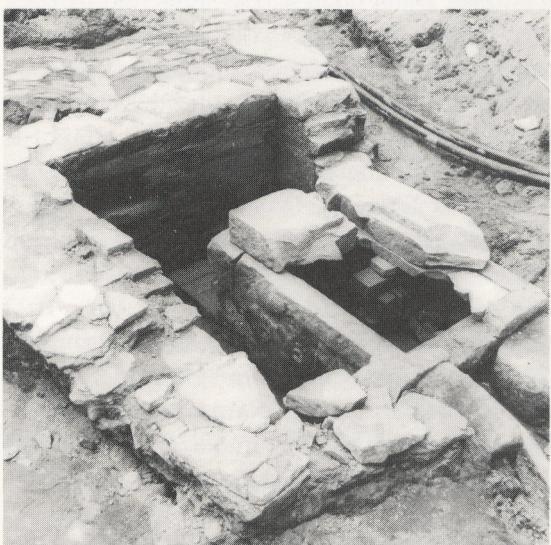
120 Aschaffenburg, Schloß Johannisburg, Ausgrabungsbefunde. Oben: Treppenaufgang durch den alten Mainflügel zum Innenhof der mittelalterlichen Burgenlage (links) und oktagonales Treppenturm-Fundament (rechts). Unten: Bodenplatten eines oktagonalen Brunnentrogs (links) und Wasserverteilungsanlage (rechts).

breit, mit einer im Ansatz noch erkennbaren Tonne überwölbt und aus Sandstein-Blockstufen errichtet (Abb. 120, oben links). Vermutlich erschloß diese Treppe Bereiche des mainseitigen Gebäudetraktes, von dem unter der Kellersohle des neuen Schlosses noch (bisher nicht untersuchte) Mauerreste anzutreffen sind. Von dem nördlich der Einfahrt gelegenen, nur partiell unterkellerten Gebäudetrakt konnten lediglich Fundamente freigelegt werden; aufgehendes Mauerwerk hatte sich hier wegen der Höhenlage nicht mehr erhalten. Rückschlüsse auf die Nutzung sind daher leider nicht möglich. Eine Ausnahme in diesem Bereich bildet ein oktogonaler Treppenturm, der von der Einfahrt her und über den Hofraum zu betreten war. Seine innere Sandsteinwendeltreppe war mit zwei sauber bearbeiteten Stufen erhalten; Fragmente weiterer Stufen konnten in der Auffüllung geborgen werden (Abb. 120, oben rechts). Die dem ehemaligen Graben zugewandte Außenansicht des freigelegten Bautraktes zeigte noch durchgängigen Verputz. In Einzelbereichen konnten Reste eines hellen farbigen An-

nens zutage. Die Mauerreste am Bergfried waren jedoch mit dem Fundamentmauerwerk der Küchenarkaden des Ridingerbaues stark durchsetzt, so daß eine nähere Bestimmung nicht mehr möglich war. Der alten Burg zuzuordnen ist wiederum die schon erwähnte Sohle eines achteckigen Brunnentrogos, der einen Durchmesser von 6 m hatte (Abb. 120, unten links). Seine Bodenplatte ist aus segmentförmigen, vorzüglich geschliffenen überfälzten Sandsteinplatten zusammengesetzt und in einer starken Schicht aus weißem Letten verlegt. Denkbar wäre sogar, daß dieser Brunnen mit der Tätigkeit Matthias Grünewalds in Zusammenhang zu bringen ist, der als Werkmeister und Wasser-

Eine interessante technische Anlage, die dem Ridingerbau zuzuordnen ist, wurde sodann in unmittelbarer Nähe des Brunnens freigelegt. Es handelt sich um eine sogenannte Arthauke, das heißt eine Wasserverteilungsanlage, die das vom Haibacher Berg und vom Büchelberg kommende Wasser der Hofwasserleitung in verschiedene Stränge verteilte (Abb. 120, unten rechts). Das Wasser wurde durch eine Bleirohrleitung von ca. 70 mm Durchmesser in einen $1,30 \times 0,80$ m großen, aus einem Stück gearbeiteten Sandsteintrog geleitet. Dieser Trog war wiederum durch eine $2,80 \times 2,40$ m große Umfassungsmauer geschützt und mit einer schweren, sauber eingefälzten und gedichteten Sandsteinplatte abgedeckt. An einer Seite der Trog-

wände wurden noch drei ausgearbeitete Ablauföffnungen von 55 bis 70 mm Durchmesser festgestellt, durch die jeweils eine Bleileitung zur Aufteilung in drei Stränge geführt war.
