Das Hauptgebäude der Villa rustica von Treuchtlingen-Weinbergshof

Landkreis Weißenburg-Gunzenhausen, Mittelfranken

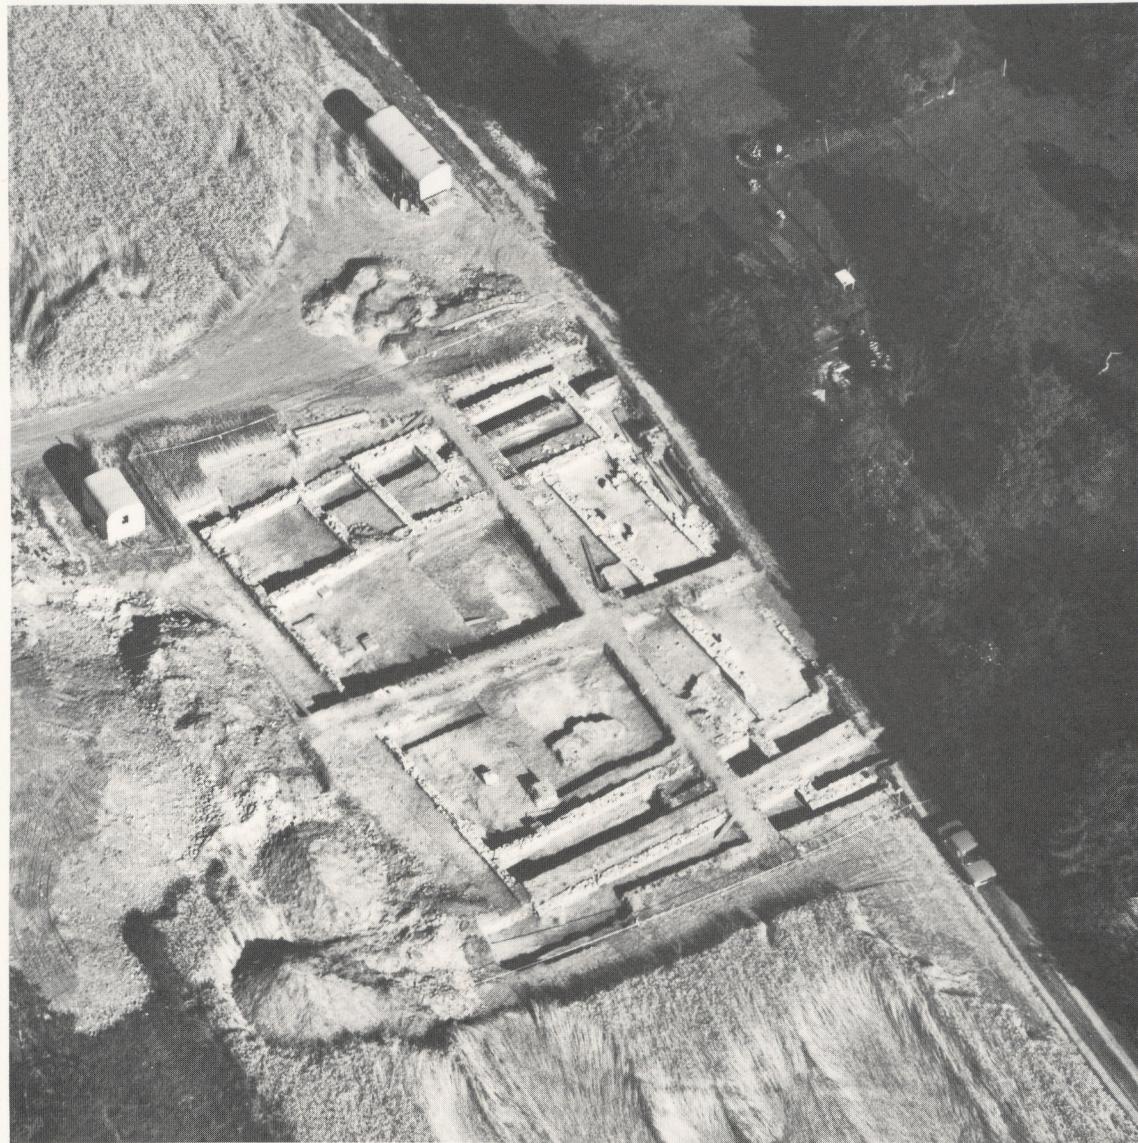
75 Treuchtlingen-Weinbergshof. Hauptgebäude, von Nordwesten gesehen. In der rechten oberen Bildecke sind Strukturen zweier Nebengebäude zu erkennen.

bungsstelle drei weitere Nebengebäude, darunter ein Bad, als negative Bewuchsmerkmale erkennen ließen (Abb. 75 und 76).

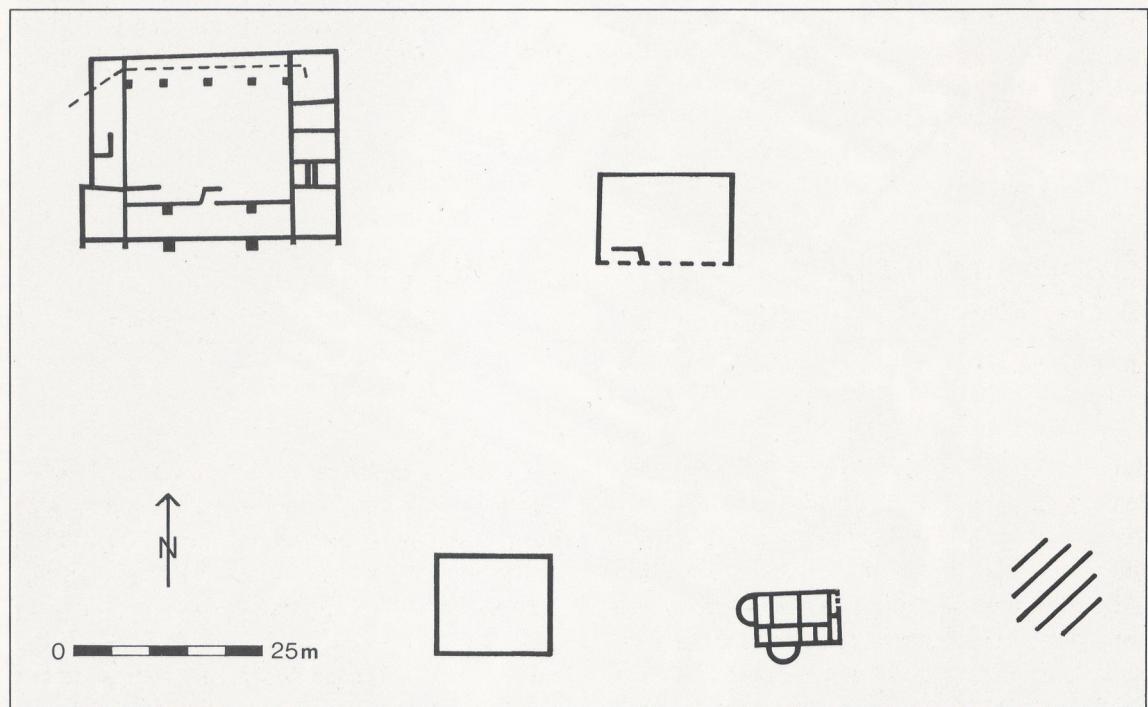
76 Treuchtlingen-Weinbergshof. Villenbezirk. Nebengebäude nach Luftbildbefund umgezeichnet bzw. schraffiert (Luftbildentzerrung durch H. Becker, Plan Nr. 7130/32).

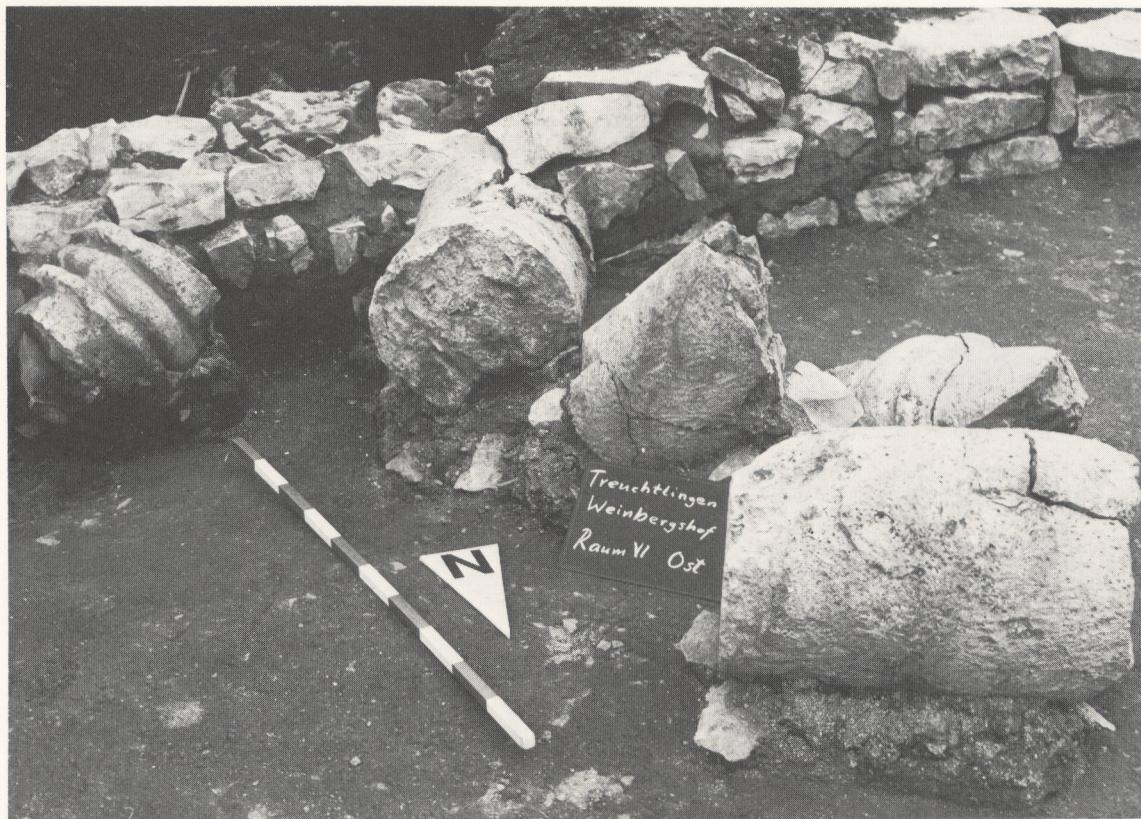
77 Treuchtlingen-Weinbergshof. Fragmente einer Säule in der Portikus.

Das ausgegrabene Gebäude gehört dem weit verbreiteten Typus der Portikusvilla mit Eckrisaliten an. In der die Südfront bildenden Säulenhalle hatten sich auf gesamter Fläche ein Kalkmörtelestrich und noch bis zu 0,5 m Höhe rot gestrichener Wandverputz erhalten. Aus dem Schutt der Portikus konnten die Fragmente mehrerer Säulen aus Kalktuff geborgen werden, die bei der Zerstörung der Anlage nach innen gestürzt waren (Abb. 77). Ein Durchgang in Portikusmitte führte über eine von einer Mauer begrenzten Rampe oder Treppe in den Innenhof. Fünf Fundamentquader im nördlichen Drittel des Hofes sind als Basen von Holzbalken zu interpretieren, die das Dach einer hofseitig offenen Halle stützten. Zwischen der Quaderreihe und der Nordmauer, nicht aber im südlich davon gelegenen Hof, war, wie nahezu in der gesamten Anlage, ein deutlich ausgeprägter Brandhorizont zu beobachten. Das Fehlen weiterer Fundamentierungen und die lichte Weite von etwa 20 auf 15 m, die nicht frei überspannt gewesen sein konnte, belegen, daß der zentrale Platz des Wohngebäudes kein Dach trug. Die mit einem Kalkmörtelestrich befestigte Hofflä-
