Die Restaurierung der Weißenburger Thermen

Stadt Weißenburg i. Bay., Landkreis Weißenburg-Gunzenhausen, Mittelfranken

Zur Restaurierung der villa rustica von Treuchtlingen-Weinbergshof

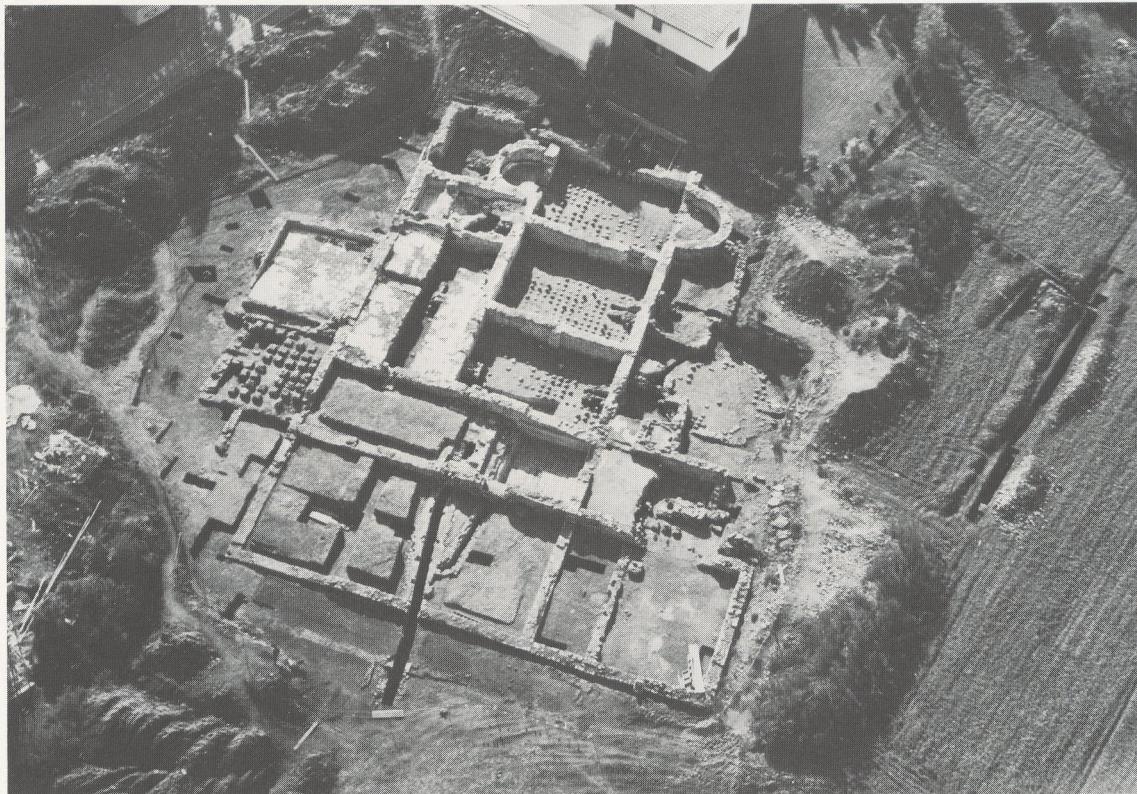
113 Weißenburg i. Bay. Die Thermen während der Ausgrabung im Herbst 1977.

Ende Februar 1977 stieß ein Bagger westlich des Kastells Biriciana bei der Vorbereitung von Baugrund für eine Reihenhäuserzeile auf massives römisches Mauerwerk. Der Vorfall wurde der zuständigen Stelle glücklicherweise schnell mitgeteilt, so daß weiterer Schaden an den Bauresten einer größeren Thermenanlage – dieser Charakter der Entdeckung stand bald fest – vermieden werden konnte. Eine rasch eingeleitete und von verschiedenen Seiten unterstützte Sicherungsgrabung dauerte von März bis Oktober 1977 und führte zur fast vollständigen Freilegung des ausgedehnten Baukomplexes, der mit ca. $65 \times 42,5$ m Ausdeh-

nung sozusagen im letzten noch unüberbauten Winkel des römischen Weißenburg versteckt gelegen war (Abb. 113).

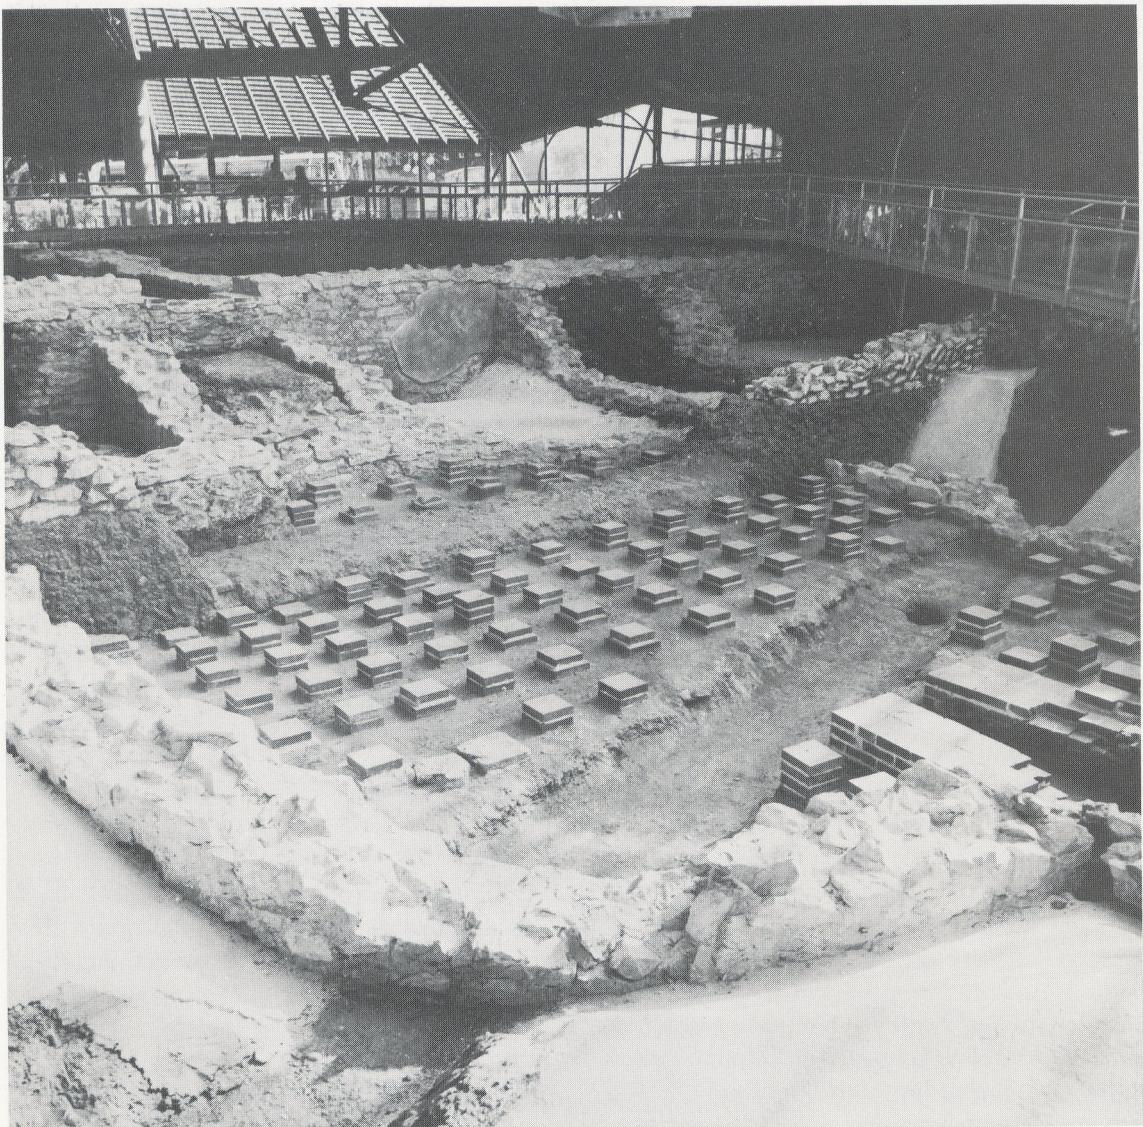
114 Weißenburg i. Bay. Blick über die konservierten Reste der Thermen.

Trotz intensiver Suche fand sich für die Ausführung dieses Sanierungskonzepts zunächst kein Restaurator oder eine geeignete Firma. Es war schließlich mehr oder weniger einem Zufall zu verdanken, daß ein ungarisches Staatsunternehmen – nachdem die nötigen Mittel längst bereitgestellt waren – Interesse an dem Vorhaben zeigte. Im Verlauf dreier mehrmonatiger Arbeitsetappen hat dann eine erfahrene Restauratorengruppe aus Ungarn zwischen 1981 und 1983 den umfangreichen Aufgabenkomplex bewältigt (Abb. 114).

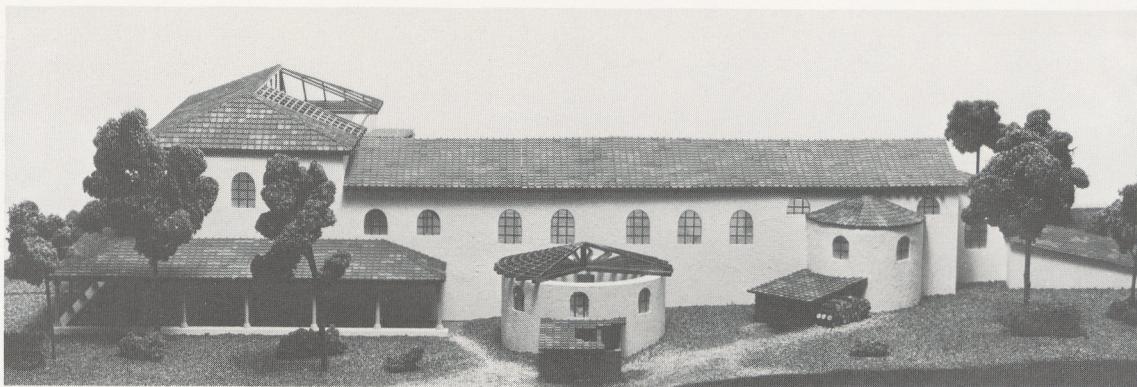
115 Weißenburg i. Bay. Modell der Thermen um 150 n. Chr. Blick von Westen.

komplizierte Baugeschichte – wie sich mittlerweile herausstellte, haben die Thermen während ihres Bestehens zwischen etwa 100 und 230 n. Chr. nicht weniger als sechs unterschiedlich tiefgreifende Umbauphasen erlebt – sowie die Funktion und Zweckbestimmung des antiken Bades sollten mit neuzeitlichen Methoden erklärt und dargestellt werden. Es dauerte immerhin bis zum Herbst 1984, bis die vergleichsweise bescheidene Summe für die Arbeit eines versierten Museumsgraphikers bereitstand und ein durchdachter Zyklus von Informatiostafeln angefertigt werden konnte. Anhand eines maßstabgetreuen Modells, das die Thermen in einer bestimmten Ausbauphase zeigt (Abb. 115), und mit reichlicher Führerliteratur
