# Notizen zur Geschichte des Unteren Hofgartens in München

Landeshauptstadt München, Oberbayern

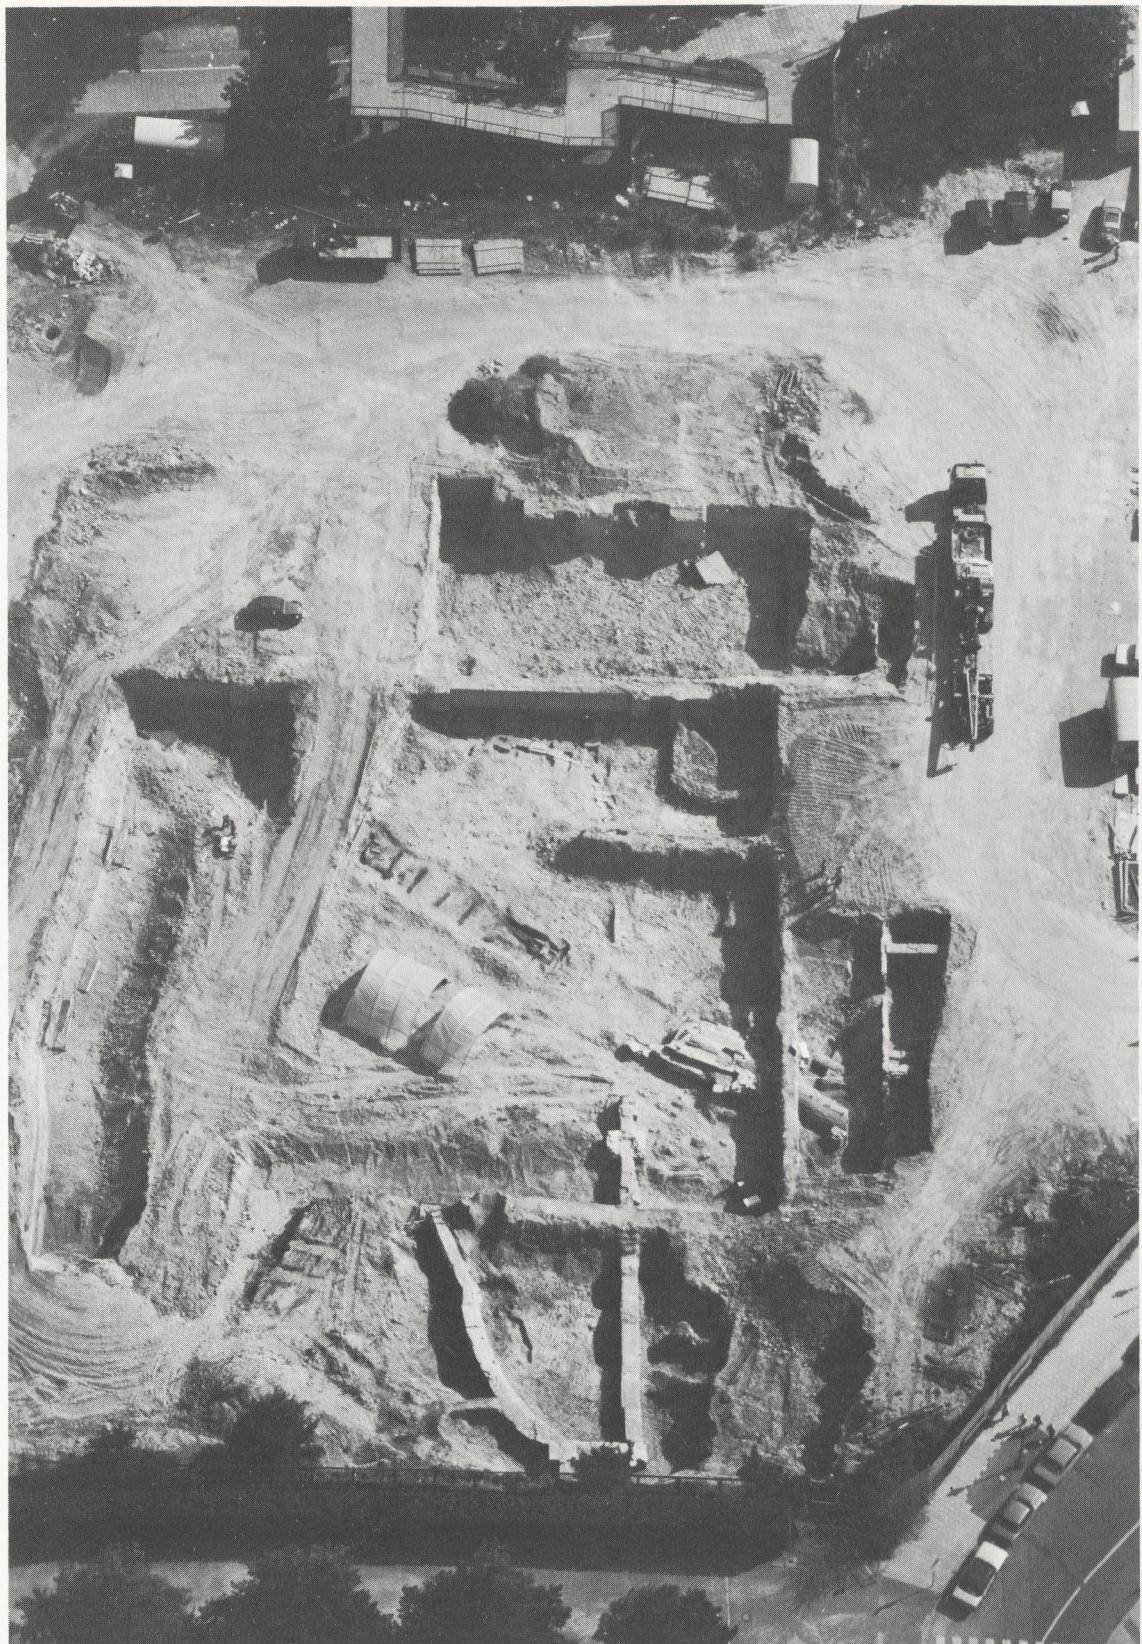
129 München, Südteil des Unteren Hofgartens. Blick von West (unten) nach Ost in die vom Bagger ausgehobene Baugrube, in der einzelne Profilstegs zur Kontrolle des Schichtenaufbaus stehengeblieben sind.

Ende Juli nahm das Bayer. Landesamt für Denkmalpflege auf dem Neubaugelände der Bayerischen Staatskanzlei und des Hauses der Bayerischen Geschichte archäologische und bauforscherische Sondierungen auf, die sich auf die eingehendere Untersuchung einer größeren zusammenhängenden Fläche vor dem Südflügel des ehemaligen Armeemuseums (Titelbild und Abb. 129) sowie auf aushubbegleitende Beobachtungen im Nordteil des Unteren Hofgartens konzentrierten.

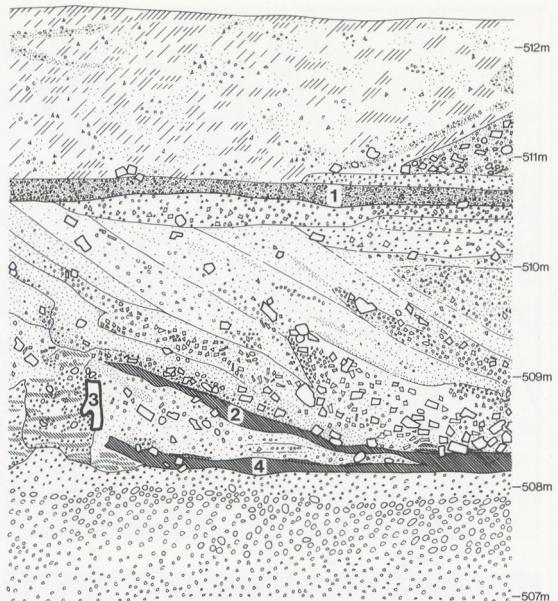
133 München, Südteil des Unteren Hofgartens. Ausschnitt aus dem großen Nordprofil der Baugrube. Es zeigt den ursprünglichen (4) und den später zur Oberkante des landseitigen Uferverbaus (3) hochgezogenen Teichboden (2) sowie darüber das Exerzierplatzniveau der 1802/1803 errichteten Hofgartenkaserne (1). Von der Seerandsicherung blieb im Profil der negative Abdruck eines Holzpfahls (3) erhalten.

einer späteren Reparatur des Beckenrandes zog man die Flußmergelschicht über einer 3 m breiten, schräg verlaufenden Schuttauffüllung bis zur Oberkante des äußeren Verbaus hoch. Daraus, wie aus den unterschiedlichen Höhen der Holzwerke, lassen sich Wasserstände zwischen 75 und 95 cm errechnen (Abb. 133). In und bei der Südwestecke des Teichbeckens fanden sich die Stümpfe von zwei aus Ziegeln gesetzten Tonnen, bei denen es sich um verschiedene alte Führungen des sogenannten Stadtbaches handelt. Der kleinere östliche Kanal (Abb. 131, 2) muß schon vor dem Teichbau Maximilians I. stillgelegt worden sein, weil die außerhalb des Bassins liegende Mündungsöffnung nicht verschlossen war. Den größeren westlichen Kanal (Abb. 131, 3) integrierte man hingegen in das Wasserbauwerk, indem man ihn kappte und dem Ende bei geringfügiger Änderung der Laufrichtung ein einlagiges Tonnengewölbe mit abgetreppten seitlichen Widerlagern aus Ziegeln vorsetzte, das den Teich mit Wasser speiste. Die Front zeigt eine abgeschrägte Werksteinverblendung, die unten aus Nagelfluhblöcken, im oberen flachgerundeten Öffnungsbereich aus drei auf Sicht gearbeiteten und verklammerten Kalktuffsegmenten besteht (Abb. 131, 4).

Obwohl Reparaturen an den Weiherrändern erfolgten und auch historische Ansichten Umgestaltungen belegen, verlor der Platz sein angestammtes Gesicht doch erst durch die Trockenlegung des Teiches im Jahre 1796, mit der nach dem archäologischen Befund eine Aufhöhung des Geländes um 2,5 m einherging. Gleichzeitig böschte man den Terrainanstieg zwischen Unterem und Oberem Hofgarten an, um Raum für den Exerzierplatz der 1802/03 von Max IV. Joseph errichteten Hofgartenkaserne zu gewinnen. Im großen Nordprofil der Baugrube war das Exerzierplatzniveau als Ziegelband deutlich zu erkennen (Abb. 133, 1).

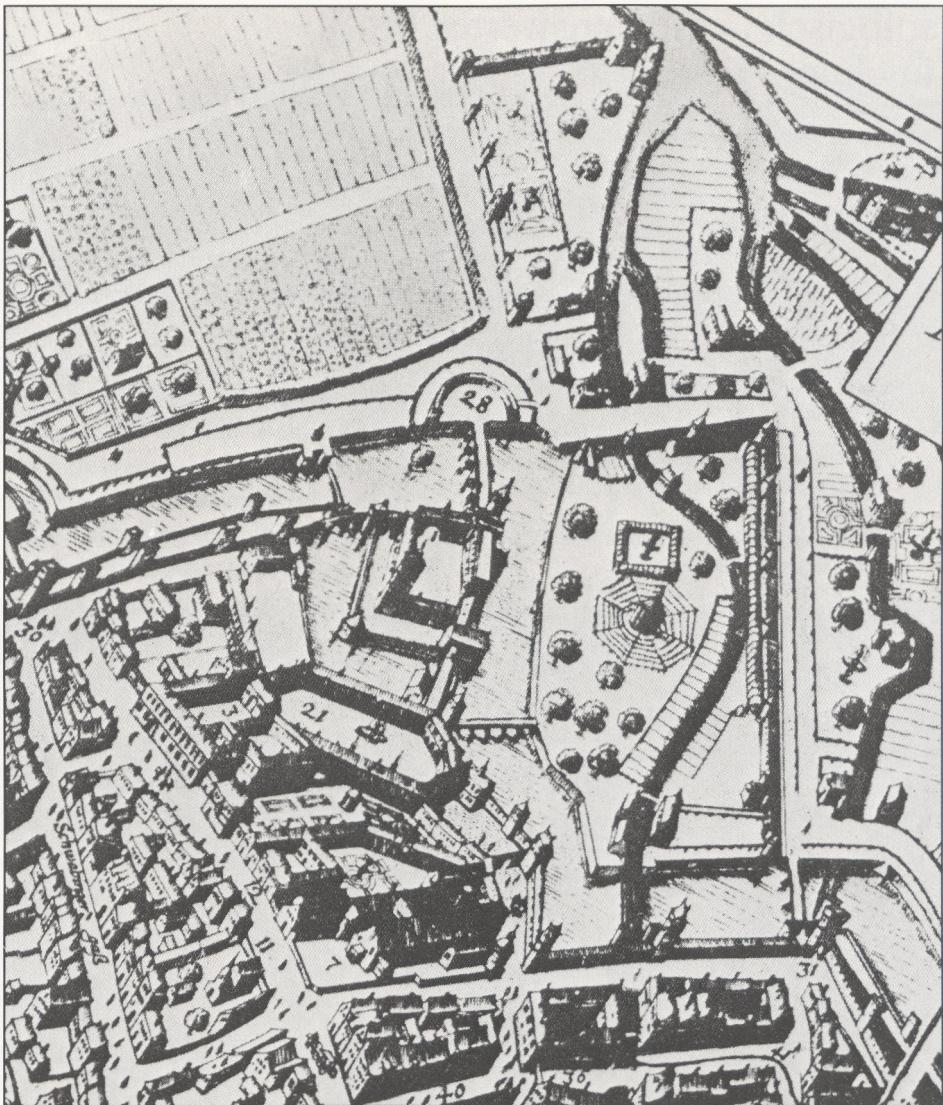
134 München. Ausschnitt aus dem 1623 entstandenen Stadtplan von Wenzel Hollar. Er zeigt neben Teilen der Neuveste (Bauzustand um 1605) das nördlich vorgelagerte Brückenkopfbollwerk sowie den Unteren Hofgarten im Zustand vor 1616, d. h. vor dem Teichbau Maximilians I.

kenkopfbollwerks der herzoglichen Neuveste führte (Abb. 134, 28). Auf Hollars Plan von 1623, der die Neuveste im Zustand um 1605 sowie den Unteren Hofgarten vor dem Teichbau Maximilians I. zeigt, ist der Turm nicht abgebildet. Da er auch auf den Vorlagen nicht erscheint, nach denen Hollar arbeitete, könnten nur weitere Ausgrabungen darüber Klarheit geben, ob der freigelegte Baubestand mit der Brückenkopfbefestigung in Verbindung gebracht werden darf.

Am Nordrand des Unteren Hofgartens kamen am Ostende der »Arkaden« Mauerzüge auf dem Bauhorizont Albrechts V. zutage, der in diesem Bereich ab 1560 für seine Gemahlin Anna von Österreich einen Garten mit Lusthaus angelegt hatte (Abb. 134).
