Zur Rekonstruktion eines Limesturms bei Mönchsroth

Landkreis Ansbach, Mittelfranken

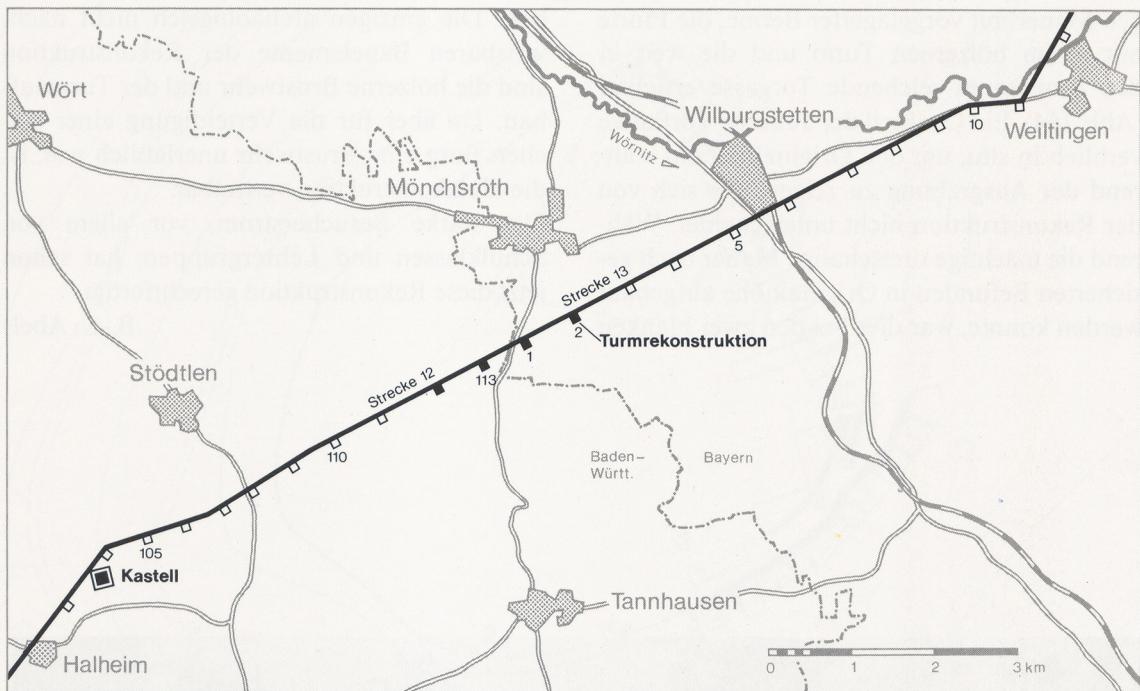
165 Mönchsroth. Der Limes zwischen Halheim und Weiltingen. Die Strecke 12 der Grenzlinie reicht mit Wacht- posten 113 bis zur Landesgrenze, ab da beginnt Strecke 13. Offene Signaturen: nicht sichtbare römische Wacht- türme (nachgewiesen oder vermutet).

interessierenden Wachtosten 13/2 zu, dessen Standort ca. 1100 m südöstlich der Ortsmitte von Mönchsroth in einer kleinen, schwach erhöhten und nach Norden vorspringenden Waldzunge gelegen haben muß. Die Entfernung zum westlichen Wachtosten 13/1 beträgt ebenso wie zum östlichen Turm 13/3 jeweils ungefähr 700 m (Abb. 165).

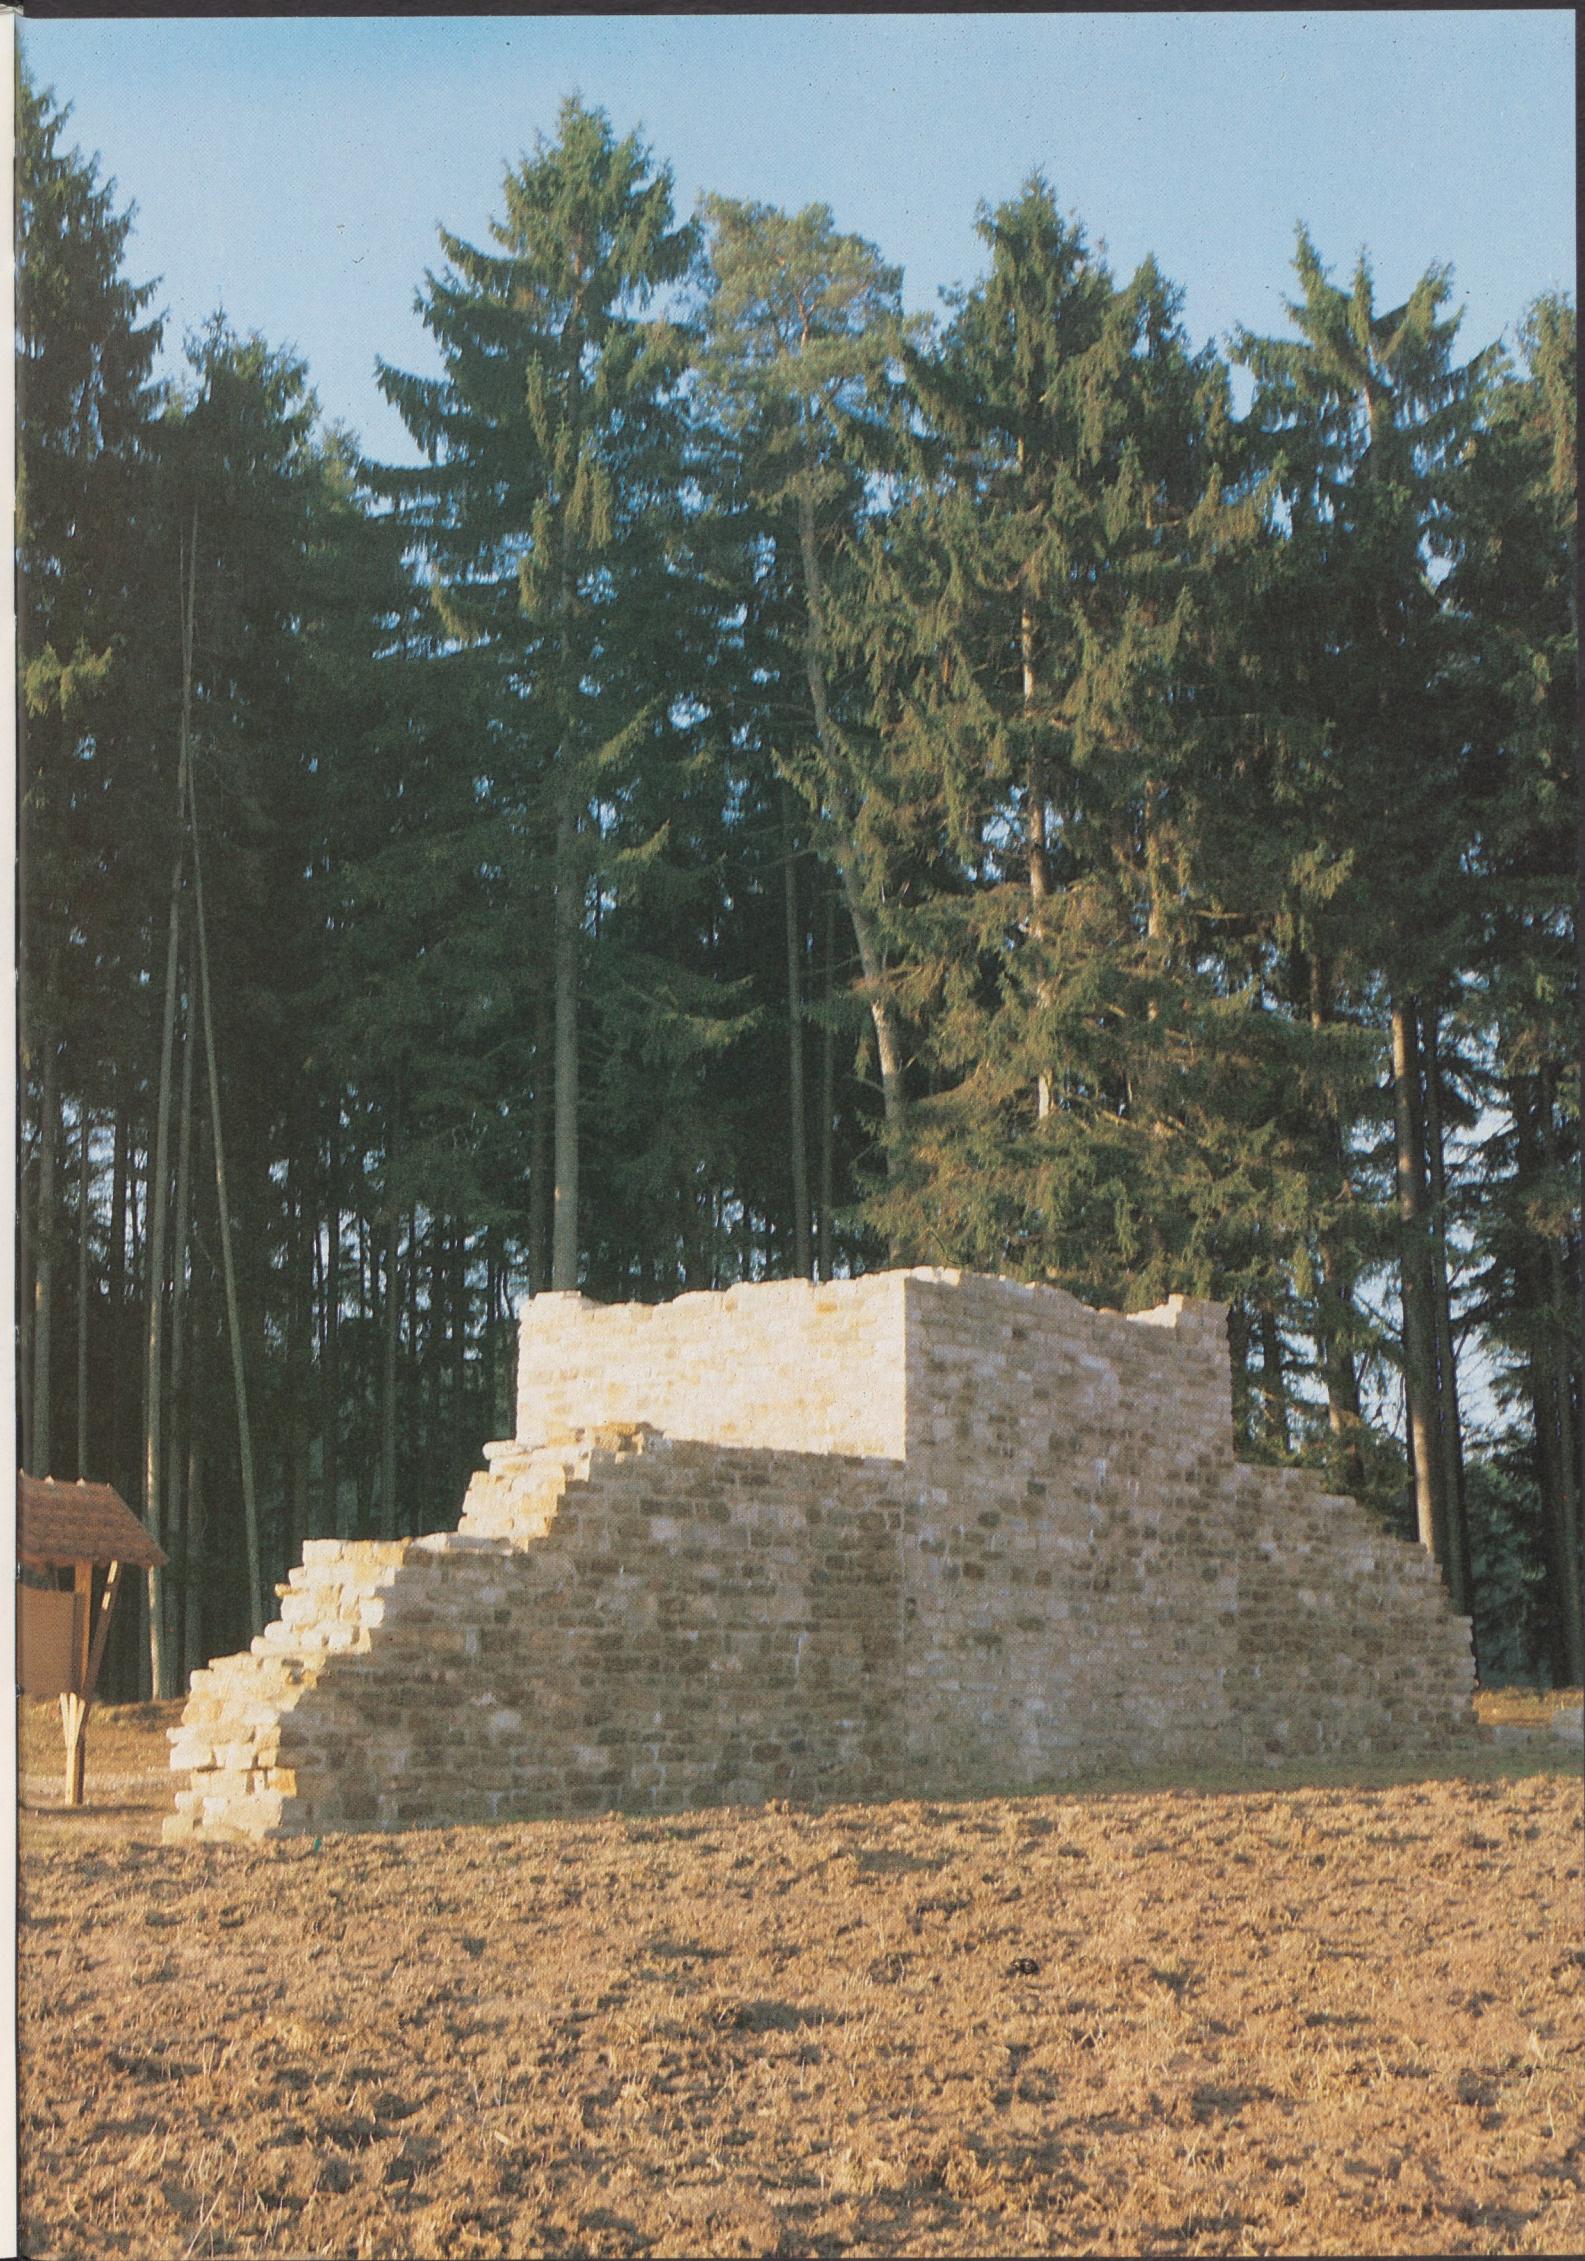
166 Mönchsroth. Rekonstruierter Limesturm. Blick von Norden.

Die Rekonstruktion des Steinturms konnte erst im Spätsommer 1986 abgeschlossen werden, da frostsicheres örtliches Sandsteinmaterial nur von Zeit zu Zeit aus Abbruchhäusern verfügbar war. Beim Aufbau richtete man sich in Grundriß und Abmessungen sowie in anderen Einzelheiten nach den Grabungsbefunden benachbarter Wachtposten. Auf eine vollständige, detailreiche Wiederherstellung wurde verzichtet, da das archäologisch dokumentierbare Aussehen der Türme sehr verschieden sein kann. Man beschränkte sich hier somit auf die Errichtung eines etwa 5 m hohen, begehbarer Turmstumpfes mit anschließenden Mauerresten des Limes, der dem Betrachter von heute ein plastisches Bild des antiken Wehrbaus im Zustand des Verfalls vermitteln soll (Abb. 166).
