Ausgrabungen im Domhof zu Passau

Niederbayern

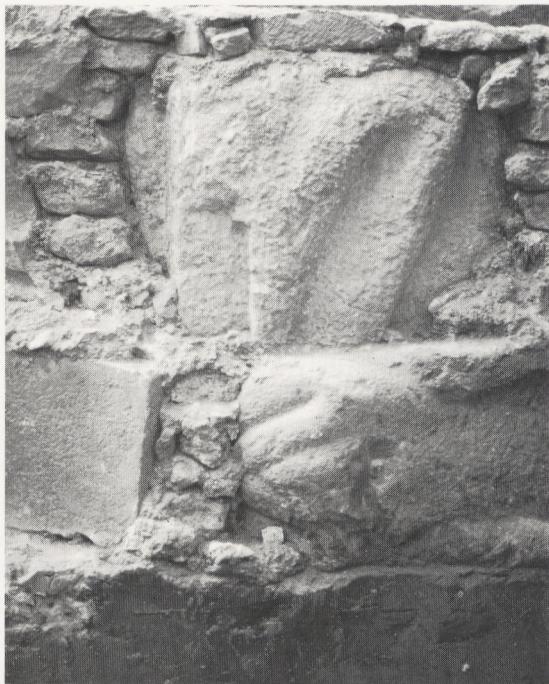
119 Passau, Domhof. Gotische Spolien in barockzeitlicher Mauer.

Die 30×125 m große Grabungsfläche erbrachte außer dem erwähnten Friedhof die Grundrisse von drei Kapellen des inneren Kapellensaums am Kreuzgang. In gotischer Zeit errichtet, prägten sie das architektonische Bild des nördlichen Dombereichs bis 1812/13, als sie zusammen mit dem Kreuzgangkörper abgebrochen wurden. Bei der bauarchäologischen Befundaufnahme zeigten verschiedene Mauerstrukturen und Bau-

fugen, daß man vor allem in der Barockzeit umfangreiche Um- und Anbaumaßnahmen durchgeführt hatte. Sehr deutlich läßt sich etwa die Umbauphase von 1694 an der 1343 parallel zur nördlichen Domwand errichteten Annakapelle erkennen. Während ihr gotischer Aufbau aus Bruchsteinen besteht, sind für die postgotischen Veränderungen die eingebauten Versatzstücke vom Teilabbruch des Kreuzgangkörpers charakteristisch (Abb. 119). An der Westseite der Grabungsfläche kamen die durch moderne Bodeneingriffe stark in Mitleidenschaft gezogenen Reste einer Doppelkapelle mit unregelmäßig keilförmigen Apsidenabschlüssen zutage. Der ebenfalls der Gotik zuweisbare Doppelkomplex der Allerheiligen- und Elisabethkapelle überlagert einen überwölbten Raum, dessen 1,15 m breite, an der Süd-, West- und Nordseite vollständig erfaßte Außenmauer an der südwestlichen und nordwestlichen Ecke jeweils einen risalitartigen Ausbau zeigt. Der Eingang lag an der Ostseite der Elisabethkapelle. Zu ihm gehörte eine steile, in nachgotischer Zeit erbaute Treppe. Der $6,20 \times 4,50$ m große Raum wird durch eine parallel zum unteren Treppenabschnitt eingezogene Mauer in zwei kleine, west-östliche Seitentrakte und einen großen Nord-Süd orientierten Raumteil gegliedert. Der Scheitelpunkt des im Schalgußverfahren wohl nachträglich eingezogenen Gewölberandes liegt bei 3,40 m lichter Höhe. Der Fußboden besteht aus einem Kalk-

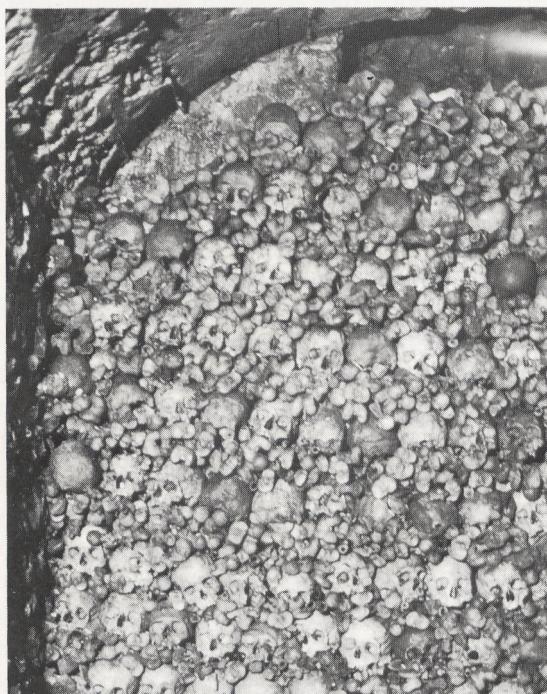
120 Passau, Domhof. Schichtung der menschlichen Skelettreste im Beinhaus.

Die Grabung konnte klären, daß man das urkundlich nicht belegbare Gebäude vom 15. bis zur ersten Hälfte des 18. Jahrhunderts als Beinhaus nutzte. Zwischen den aufgeschichteten menschlichen Gebeinen (Abb. 120) fand sich im südlichen der beiden kleinen Seitentrakte ein Münzhort aus Gold- und Silbermünzen mit einer Feinwaage und dem Gegenstempel zu einem Siegel, dessen Münzspiegel in die zweite Hälfte des 15. Jahrhunderts fällt. Das Ende der Nutzungszeit belegt der Fund eines Albus von 1741 aus dem Eingangsbereich. Zweifellos bestand das Gebäude bereits, bevor es einen Nutzungswandel zum Ossuarium erfuhr. Seine bauliche Substanz weist darüber hinaus keine für Beinhäuser typischen Architekturmerkmale auf. Konkretes zu seiner Entstehungszeit erbrachte die Grabung allerdings nicht, denn auch die zwischen den Knochen eingelagerten keramischen Funde und sonstigen Objekte stammen sämtlich aus dem Zeitraum der Nutzung als Beinhaus.
