Die Entdeckung eines jüdischen Ritualbads in der Altstadt von Regensburg

Oberpfalz

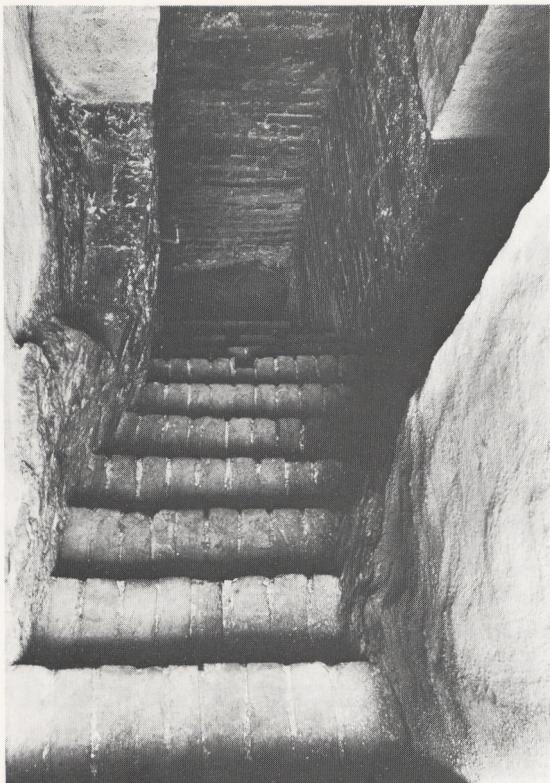
130 Regensburg, jüdisches Ritualbad. Treppenabgang zur Mikwe mit Felsenwanne. Die verputzten Sockel gehören zur modernen Stützkonstruktion.

reicht, erbrachte letztlich den Befund des kompletten Bades mit Becken, Zugangstreppe und Plateau (Abb. 130). Es handelt sich um eine im Grundriß etwa quadratische Anlage (ca. 2,80 × 2,60 m). Eine Abgangstreppe in Nord-Süd-Richtung führt mit elf Ziegelstufen und einer letzten Hausteinstufe in das Tauchbecken hinab. Dieses liegt etwa 3,80 m unter dem heutigen Fußbodenniveau und ist grob aus anstehendem

Fels gehauen. Das Aufgehende des Beckens besteht aus Ziegelmauerwerk mit wasserdichter Verfugung. Die übrigen Bauelemente, ein Plateau (ca. 2,20 × 1 m; Kleiderablage?) östlich, eine kleine Nische westlich der Treppe, sind ebenfalls aus Vollziegeln angelegt. Die Umfassungsmauern weisen durchwegs eine Hinterfütterung mit wasserundurchlässigem Lehm auf. Von einem Handlauf zeugt eine rechtwinklig geschmiedete Eisenhalterung in der westlichen Treppenhausbegrenzung. Südlich schließt sich an die Anlage ein Kamin an, der wohl der Warmwasserbereitung zur Vorreinigung im angrenzenden ebenerdigen Raum diente.
