# Das Bad des Kastells SORVIODURUM in Straubing, Niederbayern

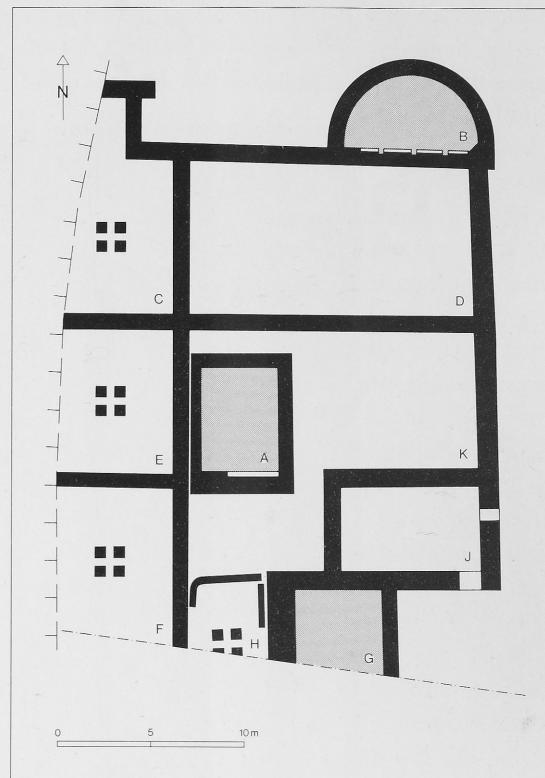
97 Grundriß des Straubinger Kastellbades. Maßstab 1:400.

Die aufgedeckten Bauteile erlauben es, die Straubinger Thermen dem sog. Reihentyp zuzuordnen. Der Eingang des Bades lag im Norden. Durch ihn betrat man zunächst das heizbare Apodyterium C. Von dort gelangte man linkerhand in das Frigidarium D mit apsisförmiger Piscina B. An das Apodyterium schloß nach Süden zu das Tepidarium E an. An seiner Ostseite befand sich das rechteckige Becken A. Die auf das Tepidarium folgenden Räume des Warmbades konnten erst in Ansätzen freigelegt werden (Raum F und Becken G).

Die gesamte Anlage wurde nicht in einem Zug erbaut. Als Kern der Thermen können die Räume C, E und F bezeichnet werden. Dazu kommt noch die den Hof K umschließende Ostmauer und ein offenbar nie fertiggestellter Raum J in der Südostecke des Hofes. Die gleichzeitige Erbauung der Räume und der Ummassungsmauer wird noch durch die gleichartige Fundamentierung unterstrichen.

Wohl bald nach Errichtung der Räume C, E und F wurden an das Tepidarium E das Becken A und an das Apodyterium C das Frigidarium D mit der Piscina B angebaut. Die Böden der Becken A und B wurden mehrfach erneuert. In der letzten bisher faßbaren Umbauphase wurde das Bad verkleinert. Die Becken A, B und G wurden aufgelassen. Im Bereich des Warmbades wurde zwischen Raum F und Becken G die Wanne H eingefügt, deren hypokaustierter Unterbau in Teilen ergraben werden konnte. Durch das ehemalige Becken A wurde ein Südost-Nordwest streichender Abwasserkanal geführt.

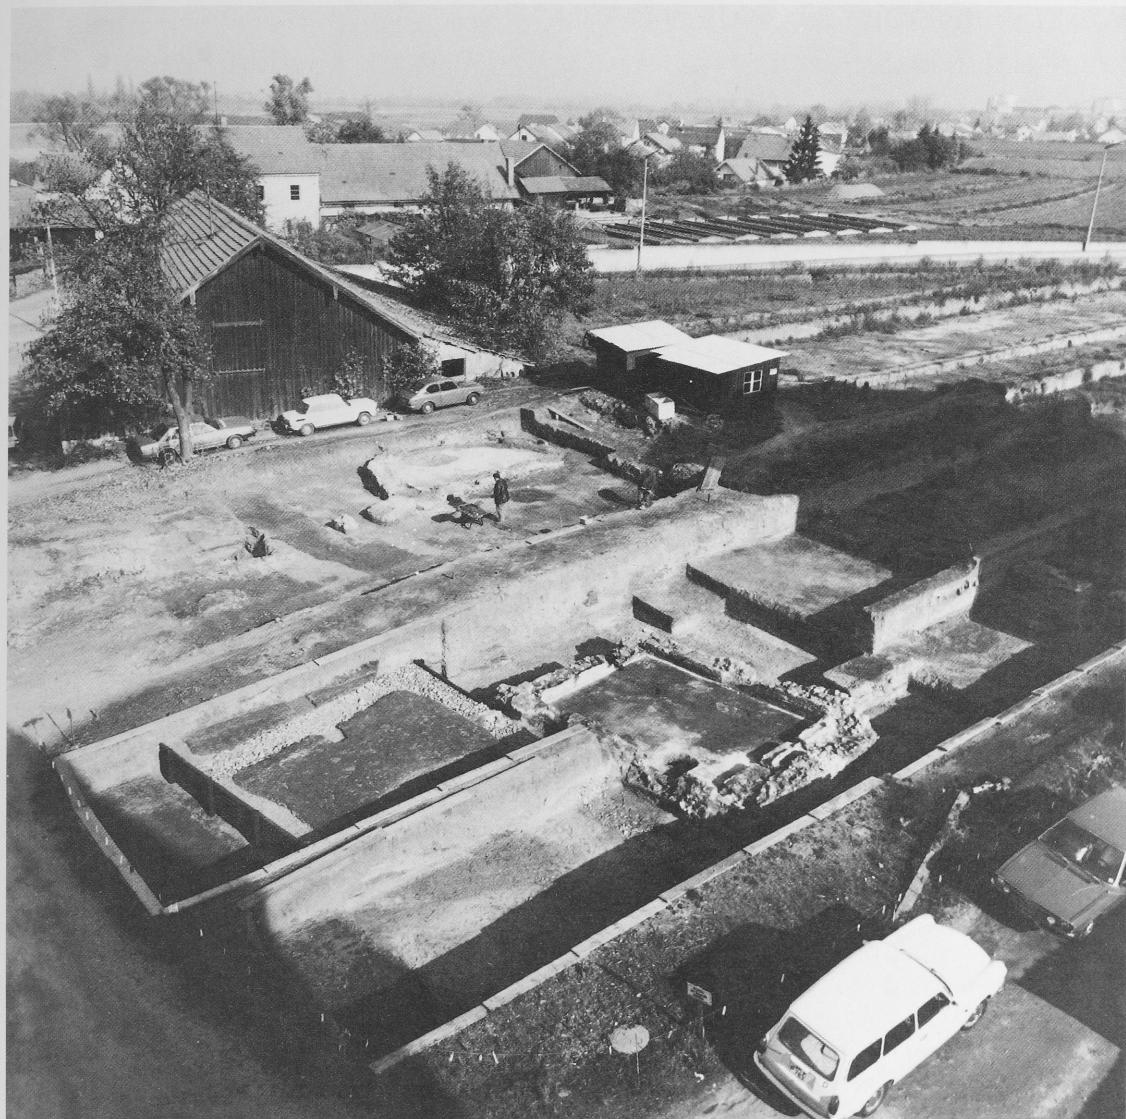
98 Straubing. Blick von Südwesten auf den Nordostteil des Kastellbades. Im Vordergrund rechts das Badebecken A, dahinter die Piscina B.
