Die archäologischen Untersuchungen im Gelände des ehemaligen Klosters Sandau, Stadt Landsberg am Lech, Oberbayern

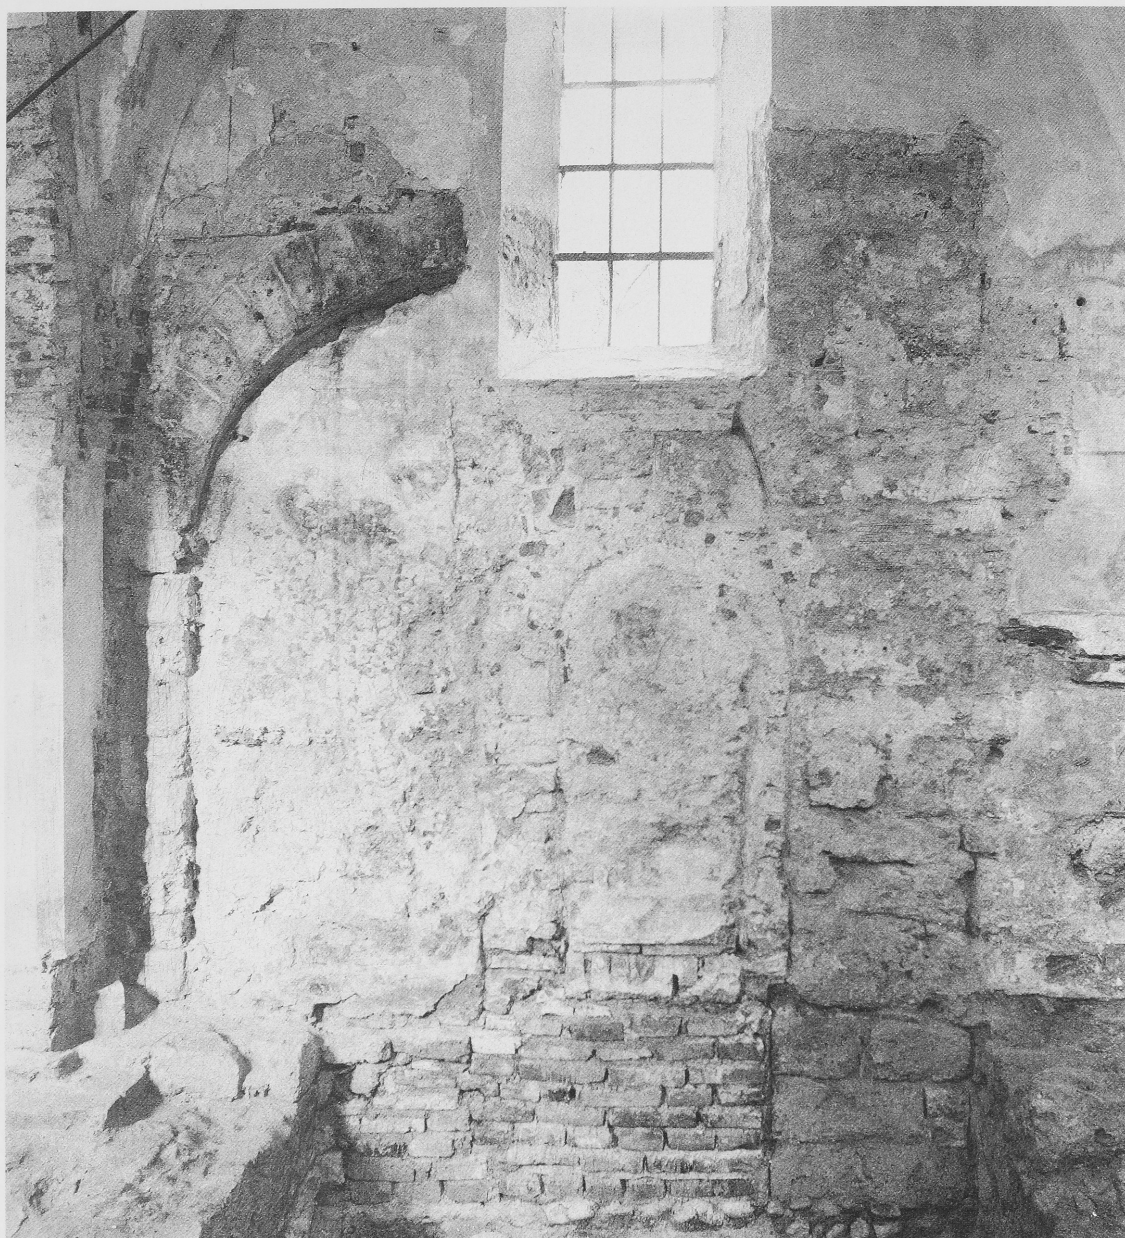
140 Sandau. Die östlichste Pfeileröffnung der nördlichen Mittelschiffwand der karolingischen Klosterkirche III (vor 955) mit den hoch- und spätmittelalterlichen Vermauerungen im Bereich des heutigen Chores.

Bereits sehr früh – vielleicht in der Zeit um 800 – wurde der Dreiapsidenchor aufgegeben und durch ein einräumiges quadratisches Chorhaus ersetzt (»Kirche II«). Anschließend wurde dem Baukomplex im Südosten ein weiterer Annexraum angefügt. Während des 9. Jahrhunderts wurde auch das Langhaus der Kirche von Grund auf umgebaut (»Kirche III«). Es erhielt auf den Fundamenten seines Vorläufers die Gestalt einer dreischiffigen Pfeilerbasilika. Die aus ziemlich gleichmäßigen Tuffsteinen gefügten Außenwände ihrer Seitenschiffe stehen heute noch nahezu in originaler Höhe, während von den Pfeilern sich im allgemeinen – wenn überhaupt – nur noch 20 bis 30 cm hohe Stümpfe erhalten haben. Bei den Freilegungsarbeiten an der Nordwand des spätgotischen Chores fand sich allerdings zu unserer großen Überraschung das östliche Joch der Mittelschiffwand fast unversehrt auf (Abb. 140). Da das Langhaus der Kirche bei der Wiederinstandsetzung nach 955 von Osten her um Jochbreite verkürzt worden war, waren diese in die Chorwand integrierten Pfeiler der Schleifung entgangen, als man damals die Basilika in einen einfachen Saal zurückverwandelte.
