Renovierung der Westhalle

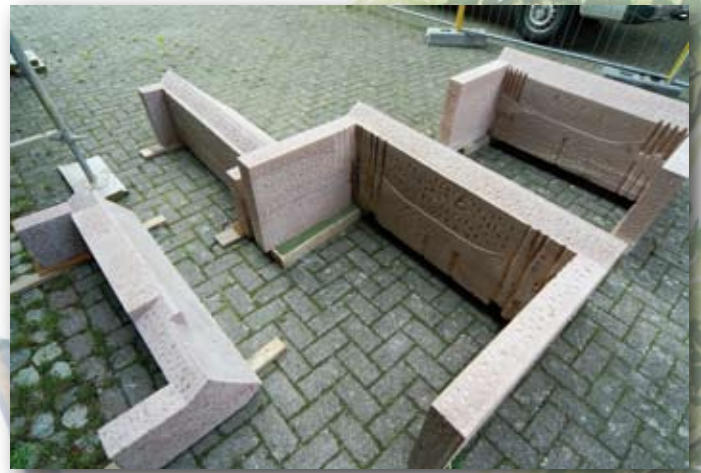
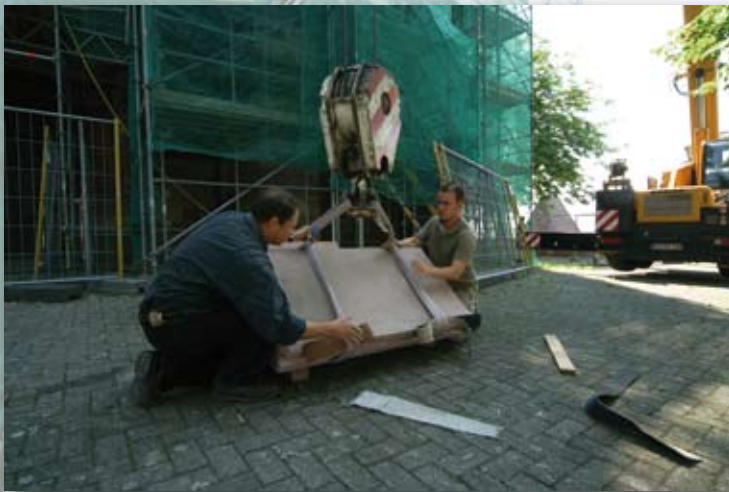
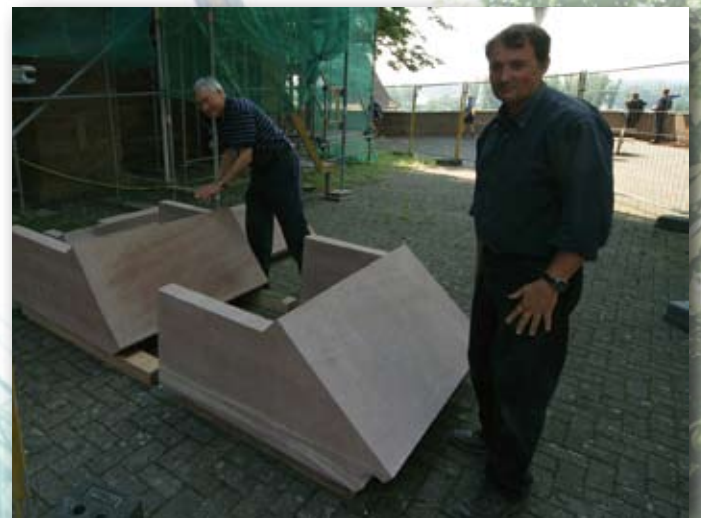
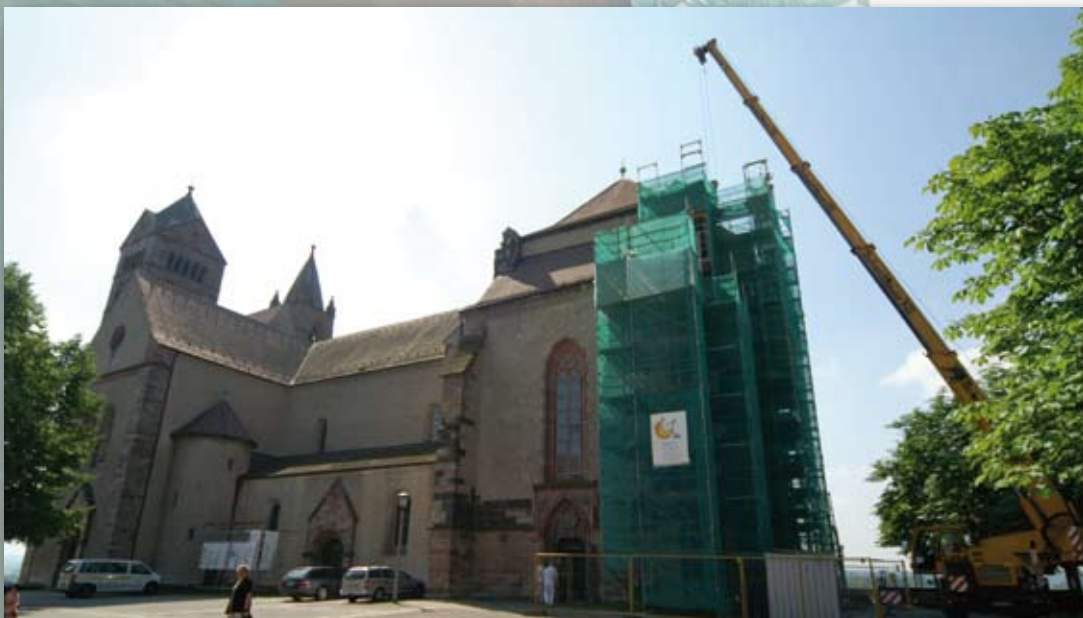
Die starke Schädigung der oberen, bogenförmigen Abschlüsse der Strebepfeiler (siehe unser Münster Nr.40) machte eine aufwendige Reparatur notwendig. Die Steinmetze fertigten dafür Formstücke an, die mit einem schweren Mobilkran in über 20 Meter Höhe gehievt werden mussten.
