EINDRÜCKE VON DER AUSSENRENOVIERUNG

Bilder und Bericht: Hermann Metz

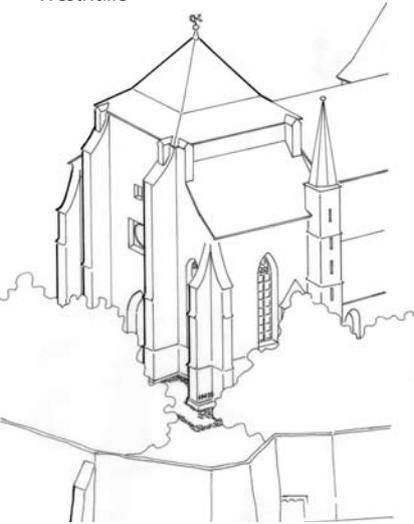
Ansicht von Südwesten auf die Westhalle

Noch gab es an der Südseite genügend Stellen, die der Sanierung bedurften, da wurde das Gerüst um die Westhalle herum weitergebaut. Die Westhalle, der letzte Bauabschnitt im späten Mittelalter, wie die an einem hinteren Pfeiler im Münster eingeritzte Zahl 1473 (rechts) zeigt, ist die Wetterseite des Münsters und damit besonders stark umweltgeschädigt. Sie war immer auch die Kriegsseite der Kirche: Was von jenseits des Rheins aus Mörsern und Geschützrohren in Richtung Breisach fegte, traf oft genug auch das Münster.

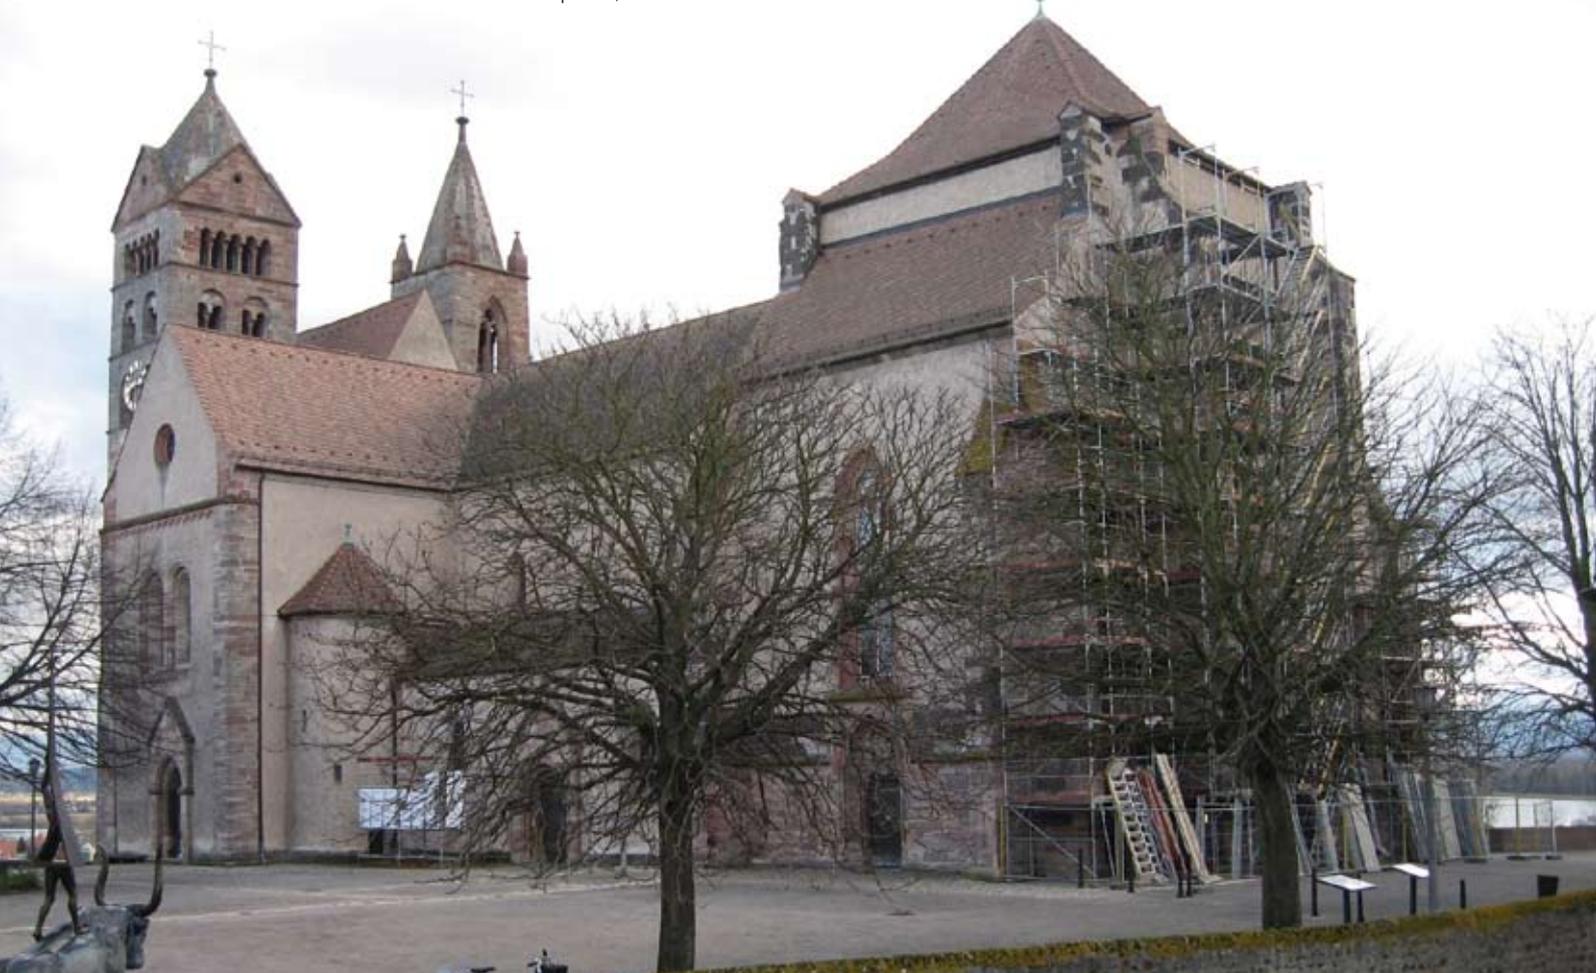
Januar 2008: Blick von Nordwesten auf das eingerüstete Münster

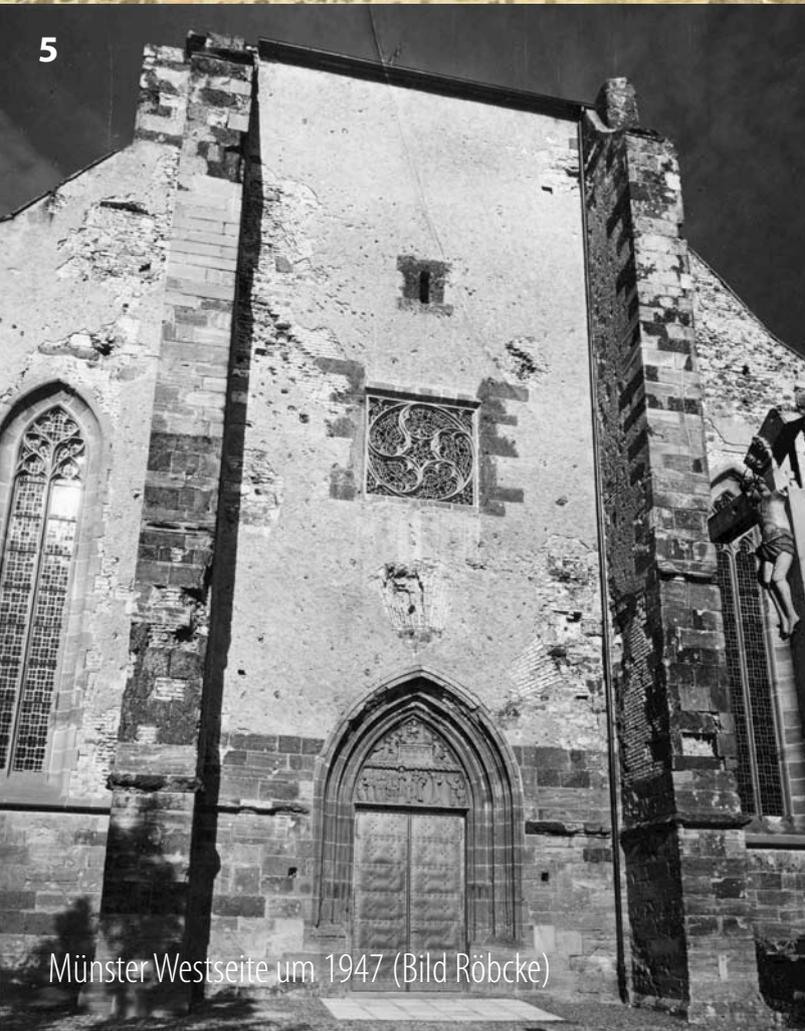
Münster Westseite um 1947 (Bild Rübcke)

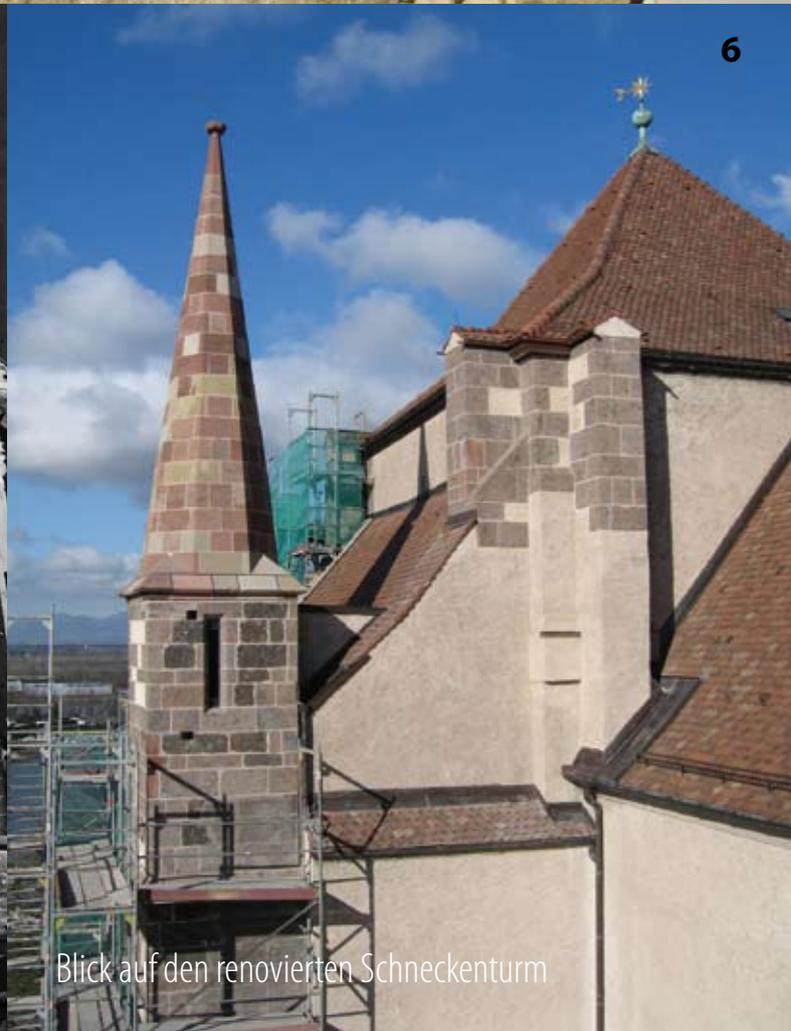
Blick auf den renovierten Schneckenturm

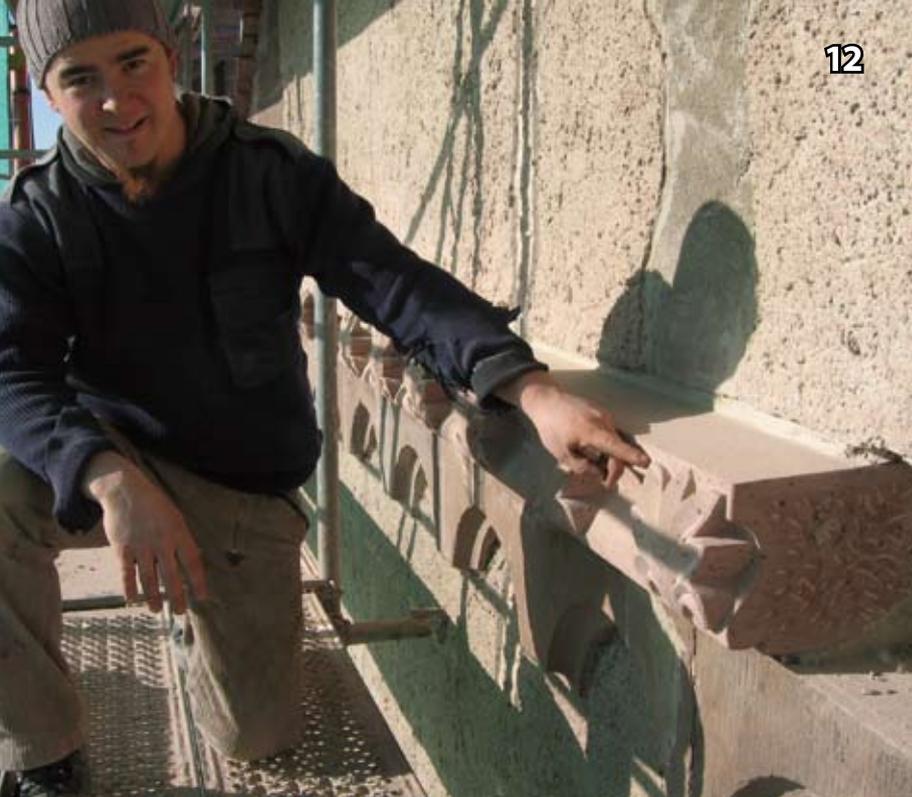
12 und 13: Das ornamentale Fries am südlichen Querhaus musste vollständig ausgewechselt werden. Ein Glück: Die klaren Prismenquerschnitte konnten unter Dach in der Steinmetzwerkstatt hergestellt werden.

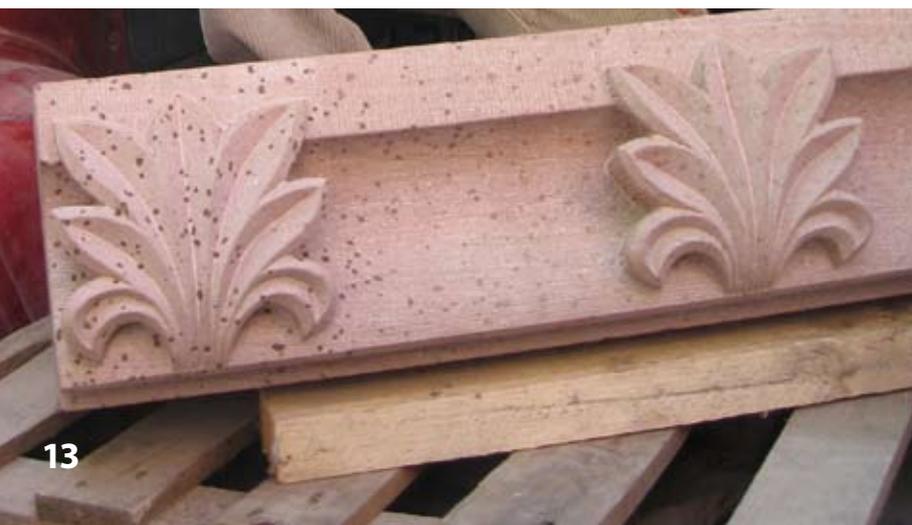
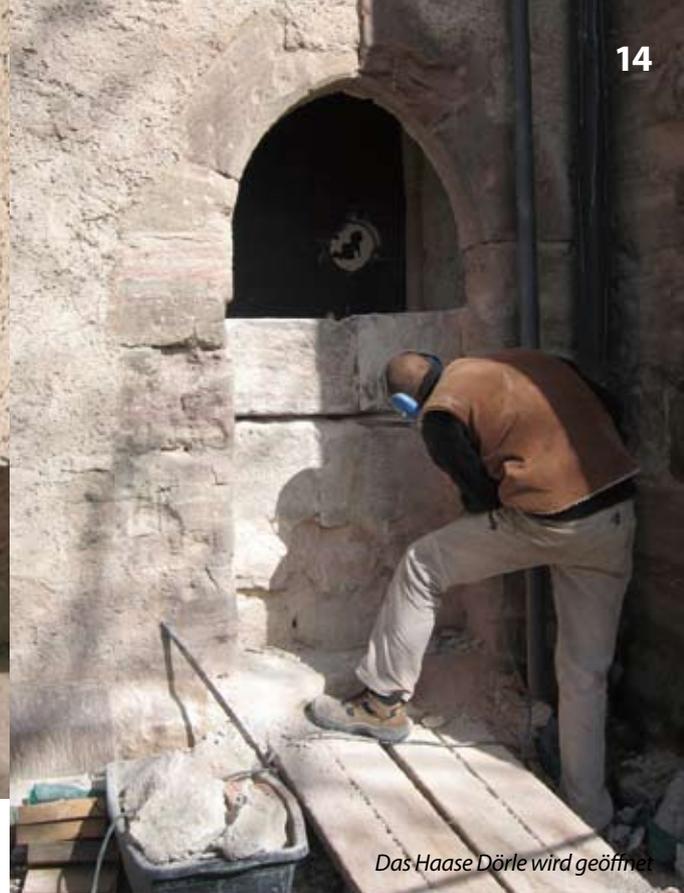
14, 15 und 16:

Wie viel wurde nicht schon gerätselt über den Eingang, der, seit 60 Jahren verschwunden hinter Putz und einem Beichtstuhl, nun freigelegt wurde. **Das Haase Dörle** ist das Objekt einer heiklen Anekdote: In der Reformationszeit wirkte - das ist verbürgt, am Breisacher Münster ein Pfarrer Haas. Der soll Luthers Lehre nicht abgeneigt gewesen sein. Als er eines Sonntags eine zu eindeutige reformatorische Predigt hielt, sei er aus der Kirche gejagt worden. Sein Fluchtweg: das Türchen, das damals auf den Friedhof führte, den HL-Stieg und die Münsterbergstraße hinab ins Pfarrhaus, das damals an der Rheinstraße lag. Betrachten wir die Bilder, dann stellen wir Heutigen uns vor, wie er in angstvoller Hast die kürzlich freigelegte steile Treppe nahm (Bild 16).

Das Haase Dörle wird geöffnet

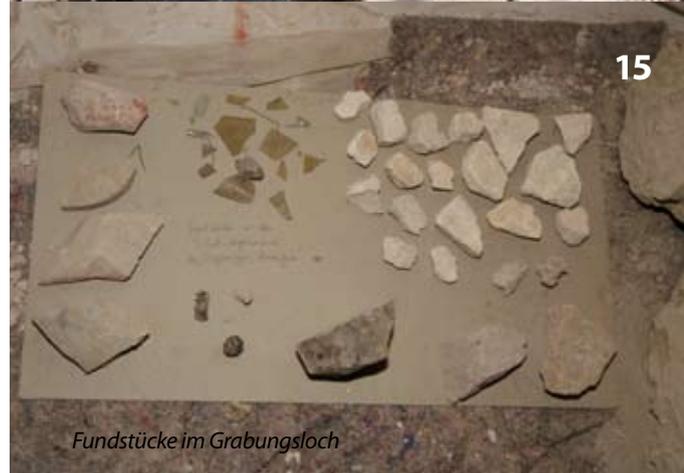
Fundstücke im Grabungsloch

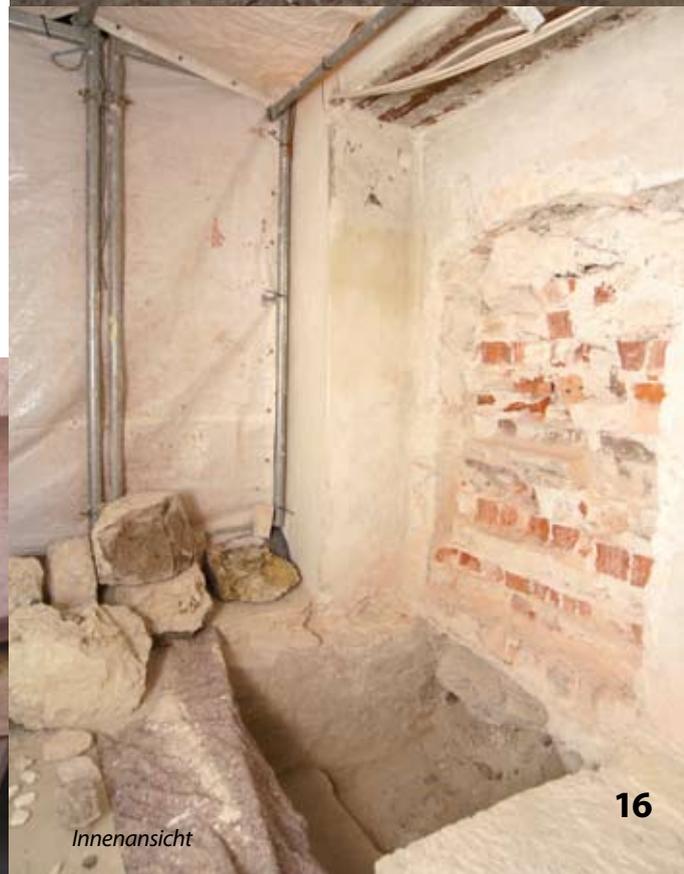
Innenansicht
