(Kriegs)Ästhetik? Der schiefe Turm von Breisach

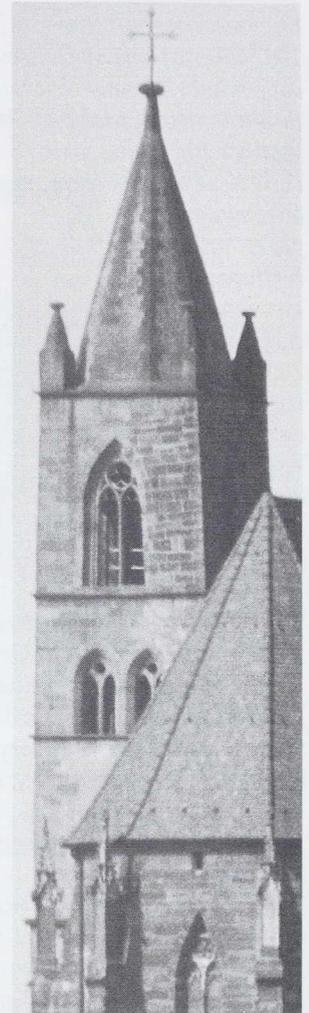
Nein, sie trifft keine Schuld, wie unsere Skizzen zeigen. Als das Münster im Granateninferno einstürzte, blieb vom Südturm nur noch ein schmaler, hochaufragender Mauerrest stehen (mittlere Skizze). Er neigte sich unter seinem überhängenden Eigengewicht nach links, brach aber nicht herab. Da man beim Aufbau so viel wie möglich vom Vorhandenen bewahren wollte, machte man aus der Not eine Tugend: Mutig wurde in luftiger Höhe die linke Wand mit der Neigung des Reststücks nach rechts gemauert, so daß der Turm heute klar erkennbar konisch zum Helm aufsteigt.

Zeitzeugen erzählen, daß man ihn damals 14 Meter hoch pro Meter um einen Zentimeter nach innen mauerte. Heute noch liegt ein Teil des Bombenschutts im Turm. Man wagte nicht, ihn wegzuräumen, um die Mauerstatik nicht zu stören und Risse zu riskieren. Der 1998 verstorbene Zimmermann Alois Haag erinnerte sich noch daran, daß er nach dem Krieg die Holzschablone für die Formung der Turmspitze herstellte; die Schablone wurde erst vor kurzem entfernt.

Fast kann man sagen: Der Turm wirkt heute proportionierter als vor seiner Zerstörung, wie ein Vergleich mit der rechten Skizze bestätigt. Die Maurer von 1946 hatten nicht zuletzt auch mit dem Turmhelm eine glückliche Hand. Seine heutige gewölbte Mantellinie wirkt angenehmer als der geradlinig-steife Kegel von einst.

Betrachtet man die obere Partie des Südturms von Osten her genauer, dann entdeckt man, daß die dort sichtbar werdenden Mauersteine auffallend schräg nach innen hängen. Warum dies? Sollten die Handwerker 1945/46 vergessen haben, die Wasserwaage anzulegen?

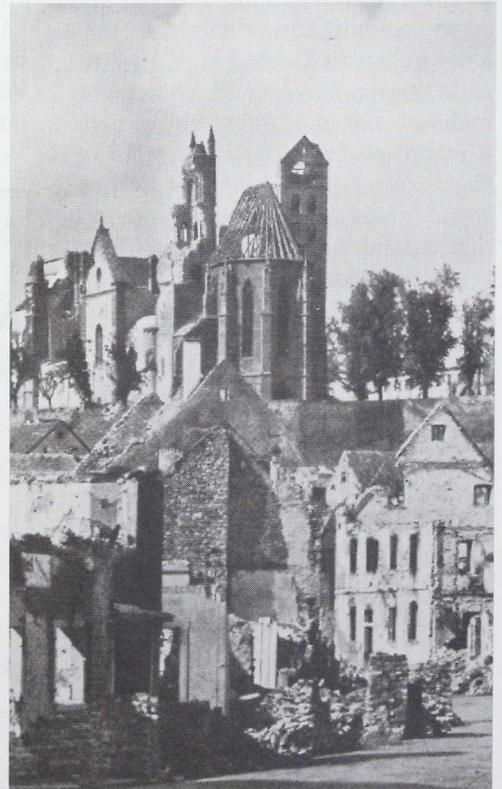
Unten: Das zerstörte Breisacher Münster
Bild: Röbbcke, Freiburg
