Baudenkmale gefährdet – Baudenkmale gerettet

Burgruine Schenkenberg

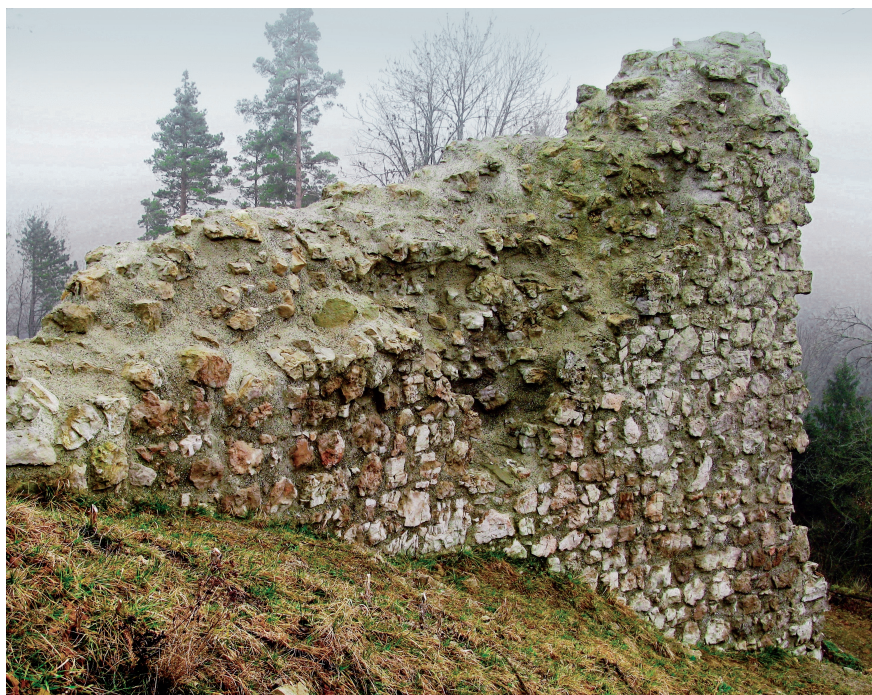
Abb. 1. Innenseite der Hauptmauer, Zustand Februar 2011 (Foto: Verf.).

Anlass für diesen Bericht ist eine Mitteilung mit Bild im „Förderbericht 2009“ der Denkmalstiftung Baden-Württemberg (S. 14)³; dort ist erkennbar, dass eine stark abgetragene Ruine mit offensichtlich modernen Methoden baulich gesichert worden ist (siehe Abb. 1). Bei einem alsbald folgenden Besuch wurden Beobachtungen gemacht, die nahelegten, kurz darüber zu berichten. Zunächst zum Objekt selbst: Schenkenberg war eine sehr kleine Burg, bestehend aus

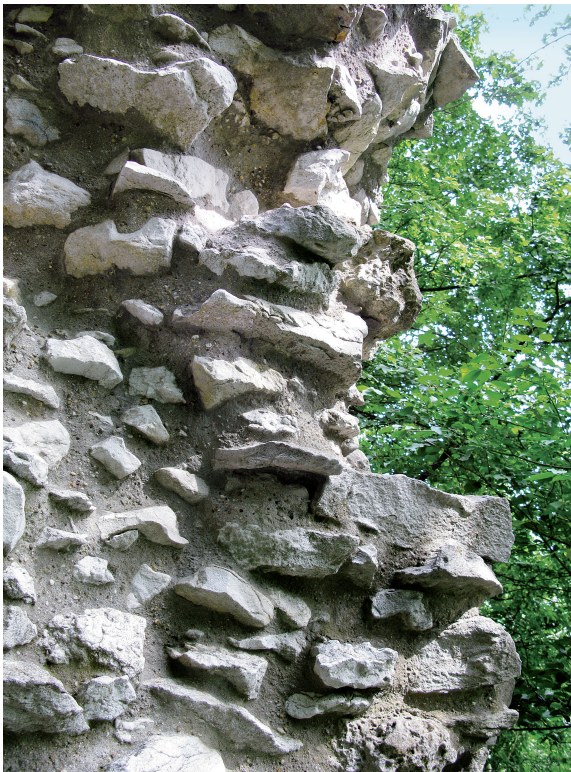
Abb. 2. Beispiel für kleingehaltene Mörtelflächen: Auf halber Höhe links im Bild gehören die kleinen hellen Steine nicht zum ursprünglichen Mauerwerk. Objekt: Obere Diepoldsburg/Kreis Esslingen am Neckar. Ausführung 1985: Planung und Bauleitung Verf. (Foto: Verf., 2009).

*lockern. Dabei wird vom Düsenführer handwerkliches Geschick und ein Blick für das richtige Maß vorausgesetzt, aber die Erfolge sprechen für sich. Die geeigneten Steine zum Ergänzen findet man meist sehr reichlich im vorhandenen Schutt der Ruinen...*⁵ (siehe Abb. 2 und 3). Neben den gesicherten Bauteilen steht ein Rest von nicht behandeltem Mauerwerk, an dem bis zum endgültigen Abgang noch eine Zeitlang der Originalbefund studiert werden kann. Bemerkenswert ist, dass man an ausgesetzten Stellen des Geländes zum Schutz der Burgbesucher als Absturzsicherung statt eines sonst üblichen Geländersogs „Gabionen“, also mit Steinbrocken gefüllte Körbe aus grobem Stahlgeflecht aufgestellt hat.
