Thüringen

bearbeitet von Heiko Laß und Busso von der Dollan

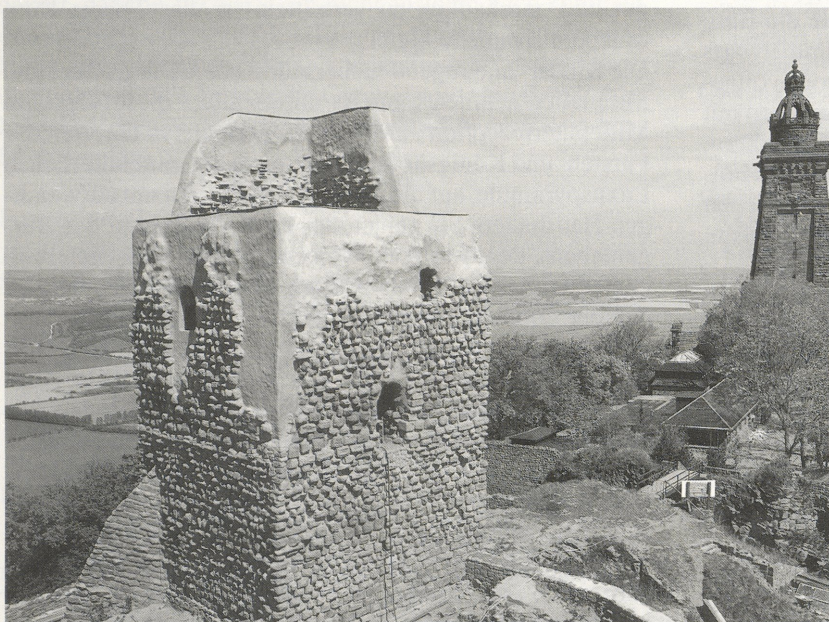
Bis zum Jahre 1994 war die Einsturzgefahr am Barbarossaturm des **Kyffhäusers** nur mühsam durch Notsicherungen gebannt; der obere, in einzelne nach außen strebende Mauerwerkspfeiler aufgelöste Teil hatte die Form einer verwelkenden Tulpe, und die Nordostecke besaß nur noch unzureichende Verbindung zum übrigen Bauwerk; sie hätte sich jederzeit lösen und in einen Schutthaufen verwandeln können. Heute stellt sich der Turm dem Betrachter in einer veränderten Form dar, die das Ergebnis einer mehr als dreijährigen Bearbeitung ist. In der nach der Notsicherung entstandenen Atempause wurden drei Instandsetzungsvarianten diskutiert:

Abb. 1. Sanierung des Barbarossaturmes am Kyffhäuser (Foto: H.-P. Szyszka).

Dies führte zu dem Vorschlag, die Schiefelage der oberen Mauerwerkspartien zu korrigieren, indem man sie nach innen kippte, um so unter Erhaltung der authentischen Mauerwerkssubstanz die klare Geometrie des alten Verteidigungsbauwerks wiederzugewinnen. Nach dem Einkippen waren die Mauerwerkspfeiler durch Vermauerungen zusammenzufassen, die mit eingefärbtem Spritzmörtel

überzogen wurden. Die in den dreißiger Jahren eingebrachten Zementfugen wurden entfernt, und der Turm erhielt eine gestalterisch zurückhaltende Neuverfugung der Buckelquader. Unsichtbar für den Betrachter bleiben die Maßnahmen zur statisch-konstruktiven Sicherung im Inneren des Mauerwerks:

- Zusammenfassung von innerer und äußerer Schale durch Nadeln aus Edelstahl
- eingebaute Ankerlagen, die den Ringschluß im oberen Turmteil gewährleisten
- Schließen der überall im Mauerwerk verteilten Hohlräume durch Schaummörtel, dadurch werden die Ansammlung und Migration von Wasser im Mauerwerk erheblich reduziert.
