STETTEN AM KOCHER

Bestand und Rekonstruktion einer kleinen spätstaufer zeitlichen Burg

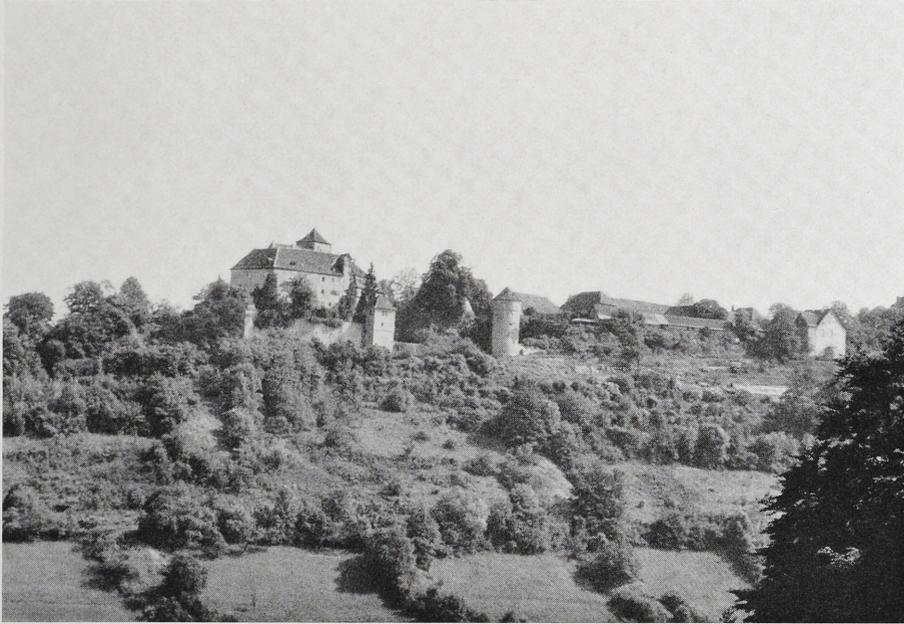
Abb. 1. Burg Stetten, Ansicht des Burgberges von Südwesten

In den bei der Ortschaft Kocherstetten genau süd-nördlich fließenden Kocher münden von Osten zwei parallel laufende Bäche²⁾. Die beiden tief eingeschnittenen Täler begrenzen einen breiten und langgestreckten Bergsporn, auf dessen westlicher Spitze die Burg liegt. Ihre Nord- und Südflanke sind durch steile Hänge geschützt, während der Berg westlich gegen Kocherstetten nur sanft abfällt (Abb. 1).

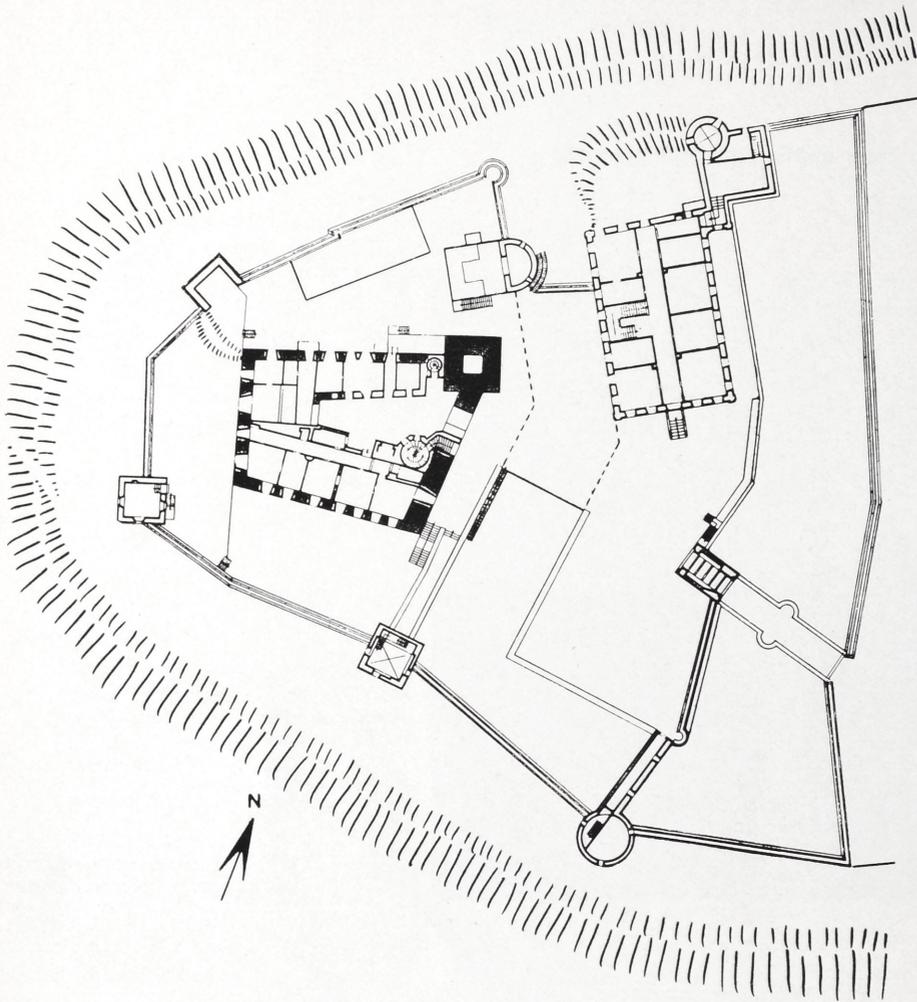
Abb. 2. Burg Stetten, Grundriß der Gesamtanlage nach den „Kunstdenkmälern des ehemaligen Oberamts Künzelsau“ mit Ergänzungen des Verfassers. Der romanische Bestand ist schwarz angegeben, der Verlauf des ehemaligen inneren Grabens gestrichelt

Die Kernburg bildet ein ungefähres Trapez, dessen Ostseite von der schräggestellten Schildmauer gebildet wird (Abb. 2). Das nördliche Ende der Schildmauer bzw. die Nordostecke der Burg verstärkt der in 19,30 m Höhe wohlerhaltene quadratische Bergfried. Die Nordmauer der Kernburg, über die der Turm 2,42 m vorspringt, schließt in rechtem Winkel und mit durchgehender Fuge an seine Westwand an. Östlich beträgt der Vorsprung neben dem Tor in der Schildmauer 2,20 m.

Die Kernburg, die an der Ostseite durch das beschriebene Ensemble von Bergfried und Schildmauer geschützt ist, erhebt sich über einem dem Trapez angenäherten Grundriß²⁷⁾ (Abb. 2). Schon diese ungewöhnlich klare und einheitliche Grundrißgestaltung läßt die Annahme zu, daß neben der Schildmauer auch die übrigen drei Wände der Kernburg zum ursprünglichen Bestand gehören. Durch die wohl im 16. Jahrhundert eingesetzten Rechteckfenster, den fast durchweg noch recht guten Verputz, die teilweise starke Efeubewachung und andere durch die ununterbrochene Bewohnung der Burg verursachten Veränderungen sind detaillierte Aussagen über Mauertechnik, ursprüngliche Fenster u. ä. allerdings nur in sehr beschränktem Umfang möglich. Vor allem läßt sich nur sehr schwer auf Ort und Größe der Wohngebäude schließen, die bei den geringen Ausmaßen der Burg zweifellos an die Außenmauern angebaut waren. Soweit das Mauerwerk an abgeplatzten Putz-Stellen freiliegt oder wenigstens durchschimmert, scheint es an allen drei Außenmauern in einigermaßen regelmäßigen Schichten von Muschelkalk-Bruchstein ausgeführt zu sein.

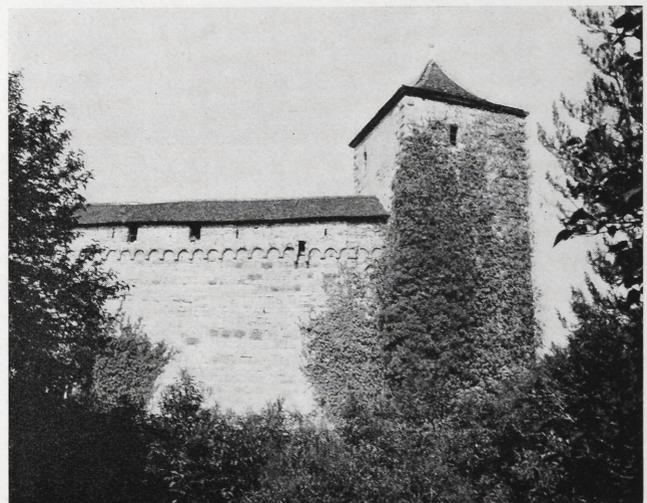
Abb. 3. Schildmauer und Bergfried von Osten

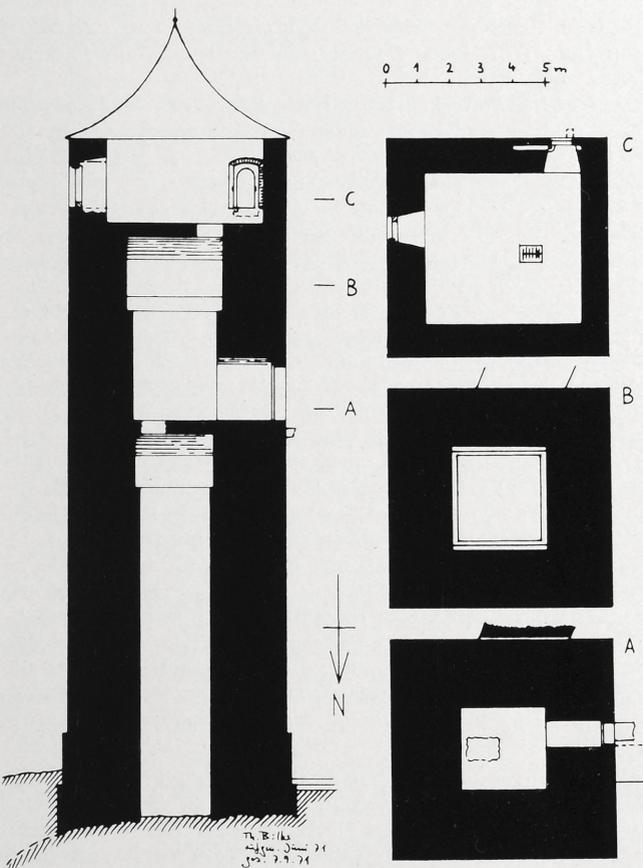
Abb. 5. Bergfried, Schnitt Ost-West und Grundrisse in drei Höhen⁵²⁾. Die hölzernen Einbauten (Treppen) und der Treppenturm sind weggelassen

Im Inneren des Bergfrieds befindet sich unten das „Verlies“, ein quadratischer, 12,50 m tiefer Schacht von etwa 2,40 m Seitenlänge¹⁴⁾. Er wird durch eine Stichbogentonne mit verändertem Durchstieg abgeschlossen, die in Analogie zu der zweiten in diesem Turm und zu anderen Bergfrieden für ursprünglich gehalten werden darf. Etwa 1 m unter Kämpferhöhe läuft ein Absatz von 15 cm Breite um (Abb. 5).

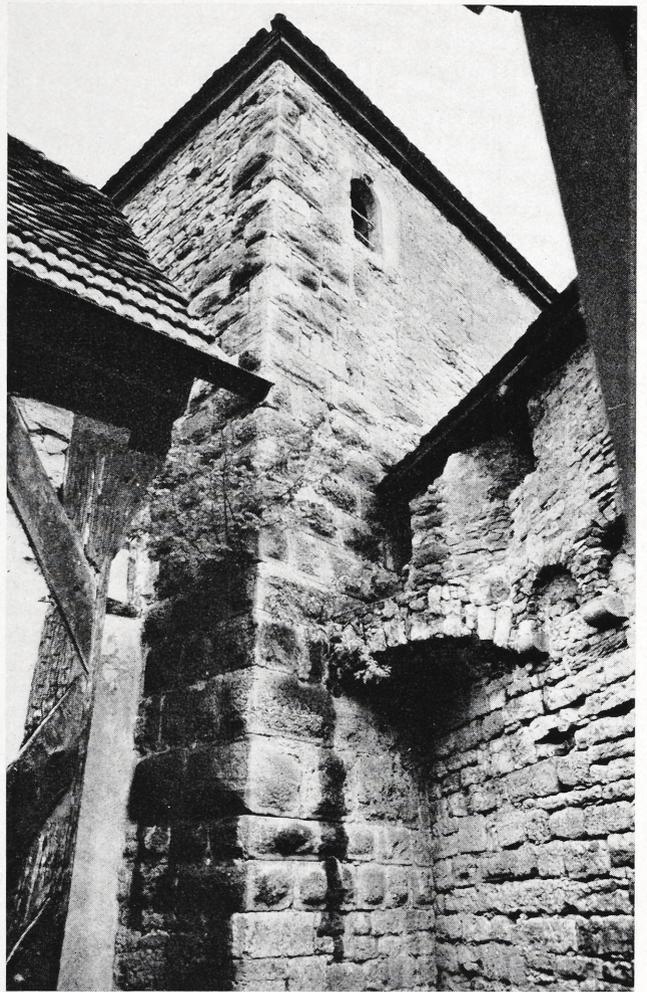
Abb. 4. Oberteil des Bergfrieds von Südwesten. Links die Ecke des Nordflügels, rechts die Schildmauer mit Wehrgang

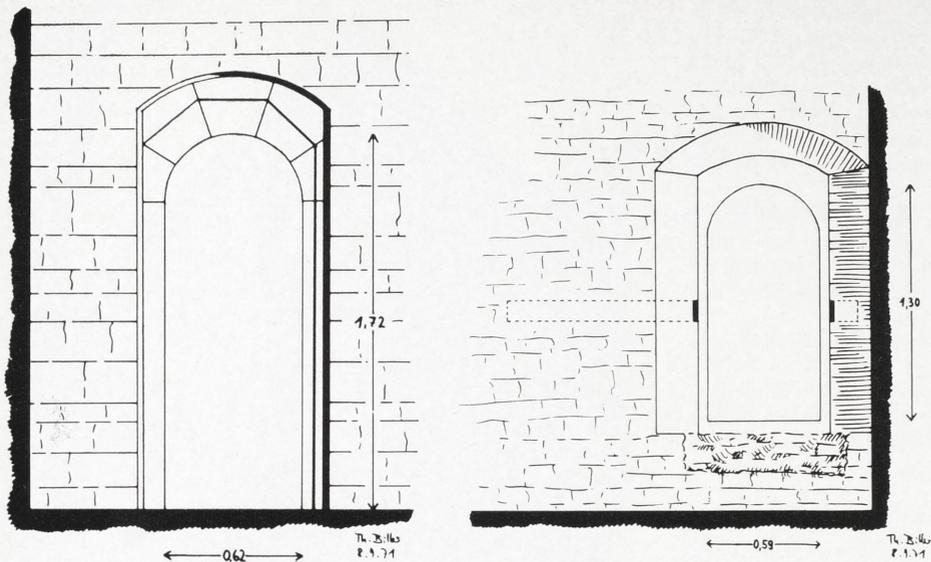
Abb. 6. Bergfried, Innenansichten des Einstiegs (links) und der Pforte im obersten Geschoss

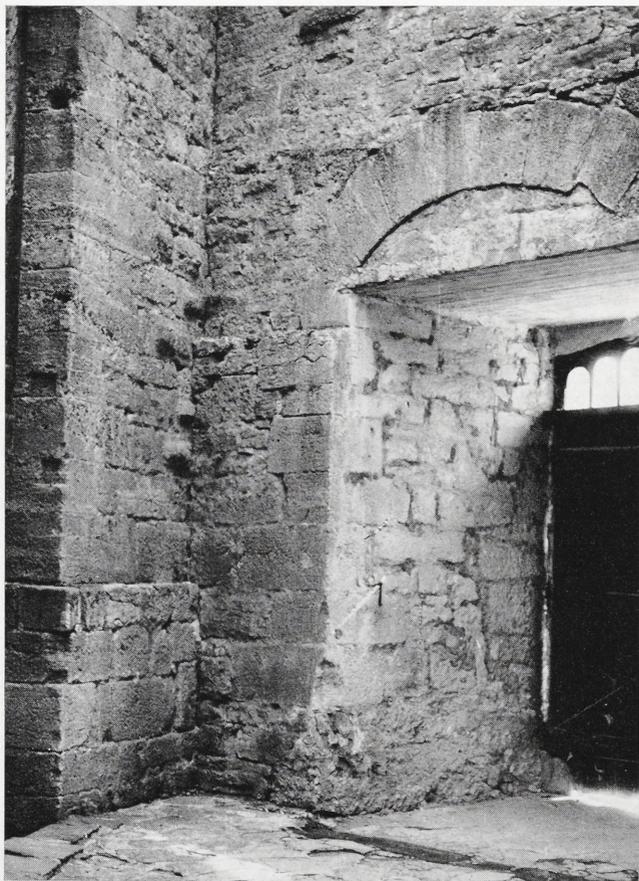
Abb. 7. Die Reste der ursprünglichen Tornische und die Kante des Bergfrieds vom Innenhof

Beide sind an der inneren Kante in qualitativ vollen glatten Quadrern ausgeführt. Die Kämpferhöhe der Nische betrug 3,70 m, ihre Breite etwa 2,25 m. Das Gewände ist vollständig verschwunden. Nach alten Abbildungen war es rundbogig²³⁾.

Das Mauerwerk des Bergfrieds ist am besten an der dem Hof zugewandten Südwestecke zu beurteilen, da die übrigen Seiten weitgehend durch sehr dichten Efeubewuchs verdeckt sind (Abb. 3). Die Ecke selbst ist bis in etwa 9 m Höhe in glatten Quadern von vorzüglicher Qualität ausgeführt (Abb. 7). Für die

Die Ostfront der Kernburg wird von einer ebenfalls noch gut erhaltenen Schildmauer geschützt. Sie ist etwa 19 m lang¹⁹⁾, am Tor 2,65 m stark und im heutigen Zustand etwa 13 m hoch (Abb. 5). Gegen den Bergfried stößt die Schildmauer im Winkel von knapp 70°. Beide Bauteile sind durch eine durchlaufende Fuge voneinander getrennt (Abb. 7).

Die Innenseite der Mauer ist in der südlichen Hälfte durch den hier angebauten Südflügel (1579²⁰⁾ verdeckt. Der Nordteil zeigt in ganzer Höhe durchaus einheitliches Mauerwerk, nämlich hammerrechte, quaderartige Steine in recht regelmäßigen Schichten und vereinzelte Buckelquader (Abb. 4 und 7). Ein Absatz von 0,12 m Breite liegt in 3,35 m Höhe, ein zweiter bei 4,40 m (Abb. 7).

Alle Öffnungen der Schildmauer sind nachträglich eingebrochen bzw. verändert. Der doppelstöckige Erker ist inschriftlich und urkundlich auf 1590 datiert²¹⁾. Aus dem 19. Jahrhundert stammen das heutige breite Tor mit stichbogigem Sandsteingewände und die danebenliegende Tür zum südöstlichen Treppenturm²²⁾. Von dem ursprünglichen Tor an gleicher Stelle – dicht neben dem vorspringenden Bergfried – blieben die nördliche Wand und das Stichbogengewölbe der Nische innen sichtbar (Abb. 7).

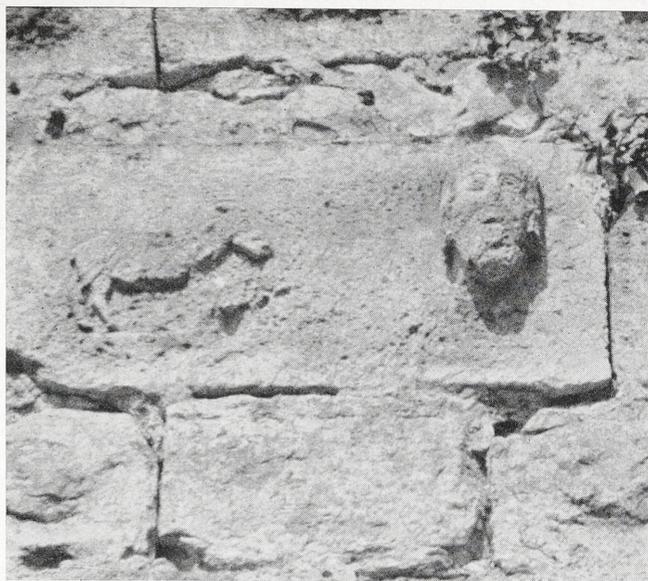
Abb. 8. Der „Trutzkopf“ über dem Tor in der Schildmauer

An der Außenseite befindet sich über dem Tor, in etwa 5,5 m Höhe, ein großer Muschelkalkquader mit zwei nur wenig verwitterten Reliefdarstellungen (Abb. 8). Rechts zeigt sich ein stark vortretender männlicher Kopf. Die glatten Haare sind über der Stirn und seitlich etwa in Mundhöhe gerade abgeschnitten. Zwei konzentrische Kerben um ein die Pupille andeutendes Loch stellen die Augen dar, während die Nase abgebrochen oder verwittert ist. Interessant für die Deutung ist die Gestaltung des Mundes: der Mann streckt nämlich anscheinend die Zunge heraus. Er trägt vermutlich einen Bart, da andernfalls das Kinn wesentlich zu lang wäre.

Links daneben ist ein Esel im Flachrelief dargestellt, dessen Vorderbeine fehlen. Auch hier sind die Augen durch zwei oval konzentrische Kerben angedeutet. Die Form der langen Ohren erinnert an Federn.

Die Deutung dieses Steines bzw. seine Datierung sind noch nicht endgültig geklärt. Gegenüber früheren Auslegungen als Trutzkopf²⁴⁾ oder „Ecce homo“ und „Palmesel“²⁵⁾ hat C. Loeffler²⁶⁾ durch beachtenswerte Analogien wahrscheinlich zu machen versucht, daß es sich um eine wiederverwendete keltische Arbeit – Gott und Tierattribut – handelt. Betrachtet man die stilistischen Merkmale, die am ehesten auf eine einfache romanische Arbeit deuten, und zieht man als weitere Analogie eine Darstellung an der Burg Neipperg im Zobergäu^{26a)} heran, die ebenfalls in romanischem Formcharakter einen Reliefkopf mit Tierattribut (Fisch?) zeigt, so drängt sich die ungewöhnliche Annahme einer romanischen Arbeit von keltisch-religiöser Symbolik auf. Die zahlreichen Fragen, die sich an diese These knüpfen, müssen unbeantwortet bleiben, da noch wenig sicheres über die Rolle der Kelten vor allem in Hohenlohe und wohl noch weniger über ein eventuelles Nachleben ihrer religiösen Vorstellungen bekannt ist.

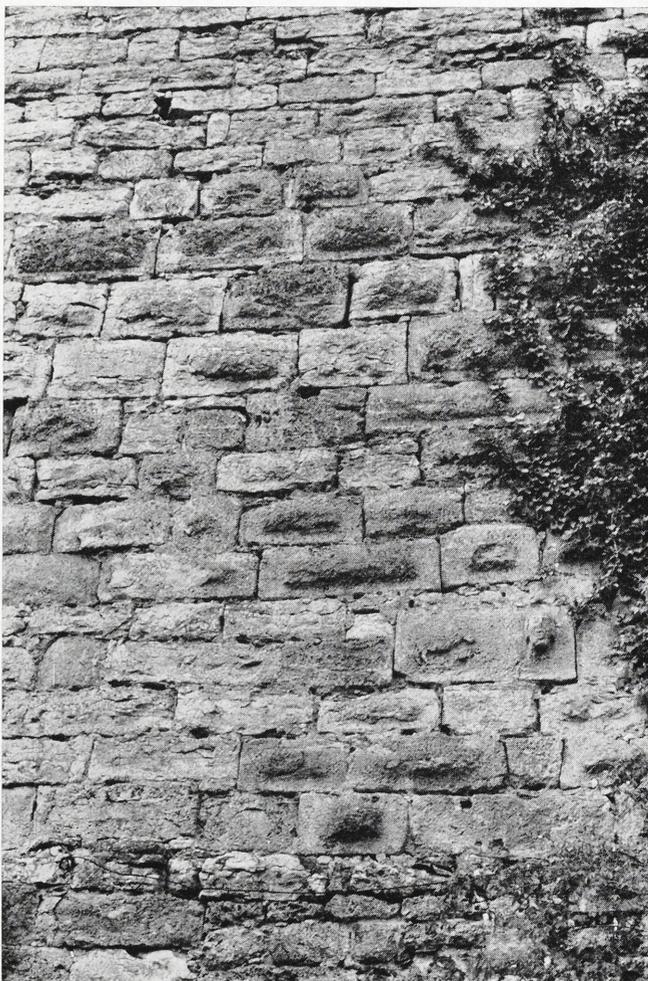
Abb. 9. Schildmauer, Mauerwerk der Außenseite über dem Tor. Ganz unten der obere Absatz, unten rechts der „Trutzkopf“

Das Mauerwerk der Außenseite (Abb. 9) besteht zum größten Teil aus Buckelquadern, die qualitätsmäßig hinter denen im mittleren Abschnitt des Bergfrieds deutlich zurückstehen. Sie sind 20–40 cm hoch und bis zu 80 cm lang. Die nur grob in rundliche Form gebrachten Buckel mit bis zu 0,15 m Vorsprung sind von 0,07–0,10 m Randschlag umgeben. Der Fugenschnitt ist wenig exakt. Durchlaufende Schichten sind zwar angestrebt, erstrecken sich jedoch nie über die gesamte Länge der Schildmauer. Schichten von glatten, wohl hammerrechten Quadern sind nicht selten, treten aber optisch zurück. Unregelmäßigkeiten werden durch kleinere Steine ausgeglichen. Etwa 4,50 m über dem Gelände, d. h. knapp über dem Scheitel des heutigen Tores, befindet sich ein 0,10–0,20 m breiter Absatz. Die südliche Schmalseite der Schildmauer (Abb. 10) ist durch Geländeabfall etwa 3 m höher und weitgehend mit Buckelquadern verkleidet.

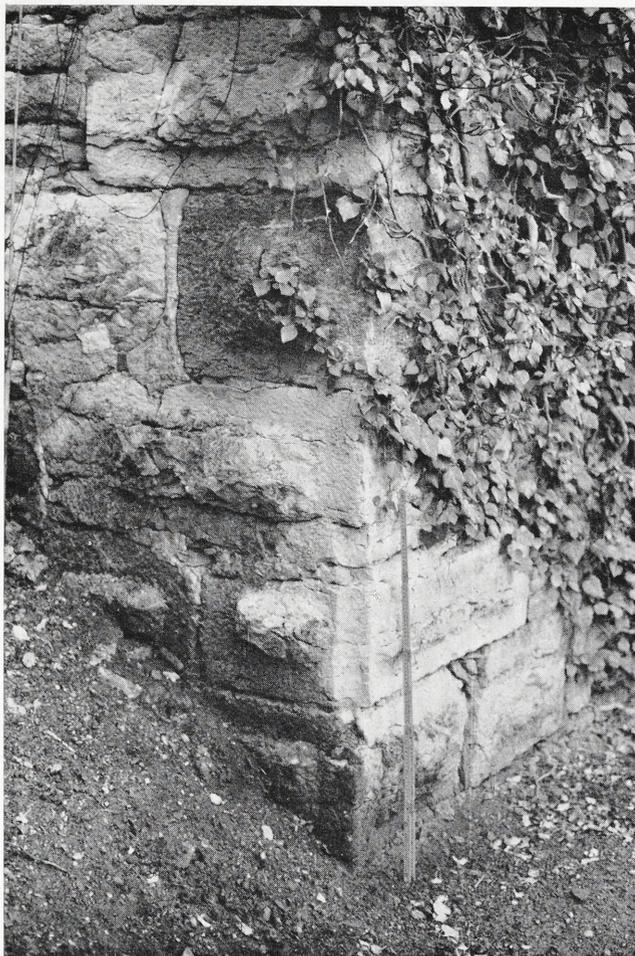
Abb. 11. Nordwestecke der Kernburg. Der Zollstock ist 1 m lang

Die Nordwestecke der Kernburg besteht aus kräftigen Buckelquadern von 35–45 cm Höhe und 45–90 cm Länge (Abb. 11). Die bis etwa 6 cm vorspringenden Buckel sind von 9–10 cm Randschlag umgeben.

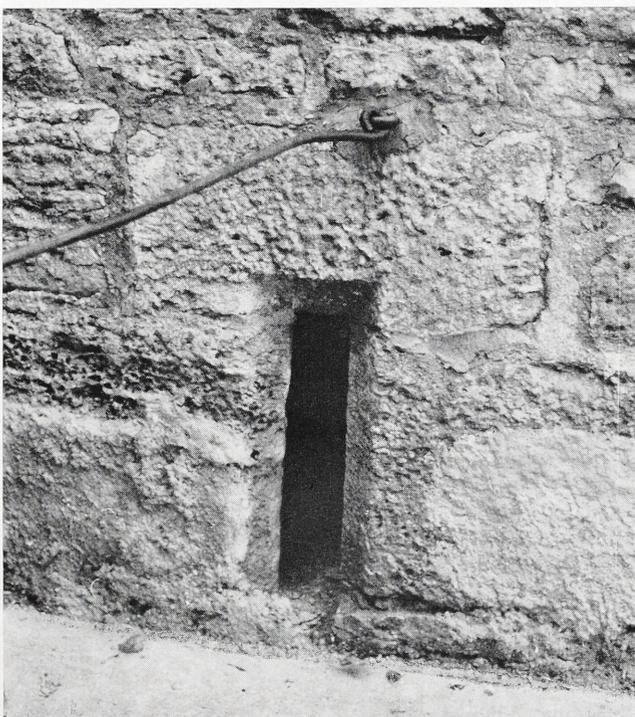
Abb. 12. Lichtschlitz in der Nordwand der Kernburg

In der Nordwand der Kernburg, 5,25 m von der Nordwestecke entfernt, befindet sich ein 0,48 m hoher und 0,10 m breiter Lichtschlitz (Abb. 12), der allem Anschein nach nicht nachträglich in die Mauer eingesetzt ist. Sein abgeschrägtes Gewände besteht aus drei Muschelkalkquadern. Während der Schlitz außen direkt über dem Niveau des Zwingers liegt, darf man aus den Verhältnissen im Keller des Nordflügels den Schluß ziehen, daß seine ursprüngliche Höhe über dem Außengelände mindestens 2–3 m betragen hat. 3,35 m über diesem Schlitz ist ein gleichartiger vermauerter zu erkennen. Er läßt die Annahme zu, daß Keller und Erdgeschoß des ursprünglichen Ostflügels (vgl. u.) etwa auf gleichem Niveau lagen wie heute.

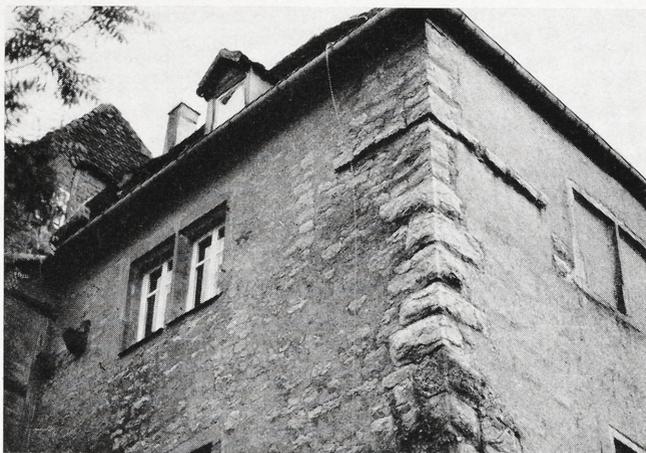
Abb. 13. Nordwestecke der Kernburg, oberer Teil

Es gibt noch weitere Hinweise darauf, daß sich in der Nordwestecke der Burg ein Gebäude befand. Etwa 1,40 m unter dem heutigen Dach zieht sich nämlich um die hier nicht mehr aus Buckelquadern, sondern aus hammerrechten Steinen bestehende Ecke ein primitives Gesims (Abb. 13). Es besteht aus wenig vortretenden, quaderähnlich zugerichteten Steinen und ist an der Nordwand etwa 1,40 m, an der Westwand etwa 2,00 m lang²⁹⁾. Dieses simähnliche Band erinnert an ähnliche, allerdings wesentlich feiner gearbeitete Bildungen an verschiedenen Burgen der 1. Hälfte des 15. Jahrhunderts, die durchweg das oberste Geschoß (Wehrplatte) optisch absetzen³⁰⁾.

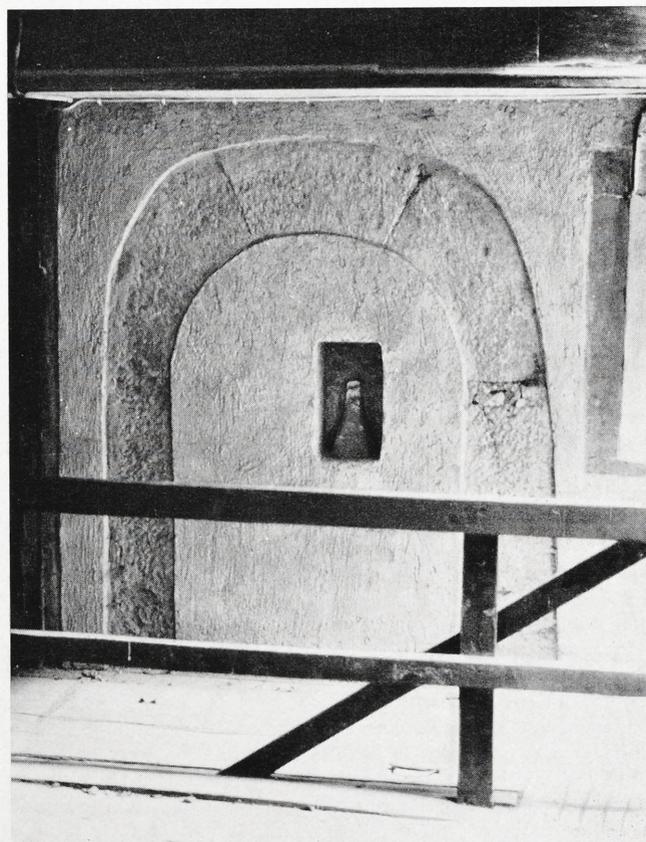
Abb. 14. Rundbogenpforte in der Hofwand des Nordflügels

Das gemauerte Erdgeschoß des vierstöckigen Fachwerk-Nordflügels zeigt 4,05 m von der vermutlichen Innenwand des Westflügels eine vermauerte Rundbogenpforte von 1,75 m Höhe und 0,99 m Breite (Abb. 14 u. 16). Ihr Gewände besteht aus großen Muschelkalkquadern und unterscheidet sich dadurch stark von den profilierten Sandsteingewänden aus der späteren Bauzeit dieses Flügels (vor 1582³³⁾). Außerdem liegt direkt vor dieser Pforte die Treppe zum Keller des Westflügels, die höchstwahrscheinlich im Zusammenhang mit dem durchgreifenden Umbau des späten 16. Jahrhunderts, insbesondere dem Einbau des Kellergewölbes, entstanden ist. Diese Beobachtung und der Rundbogen lassen es als möglich erscheinen, daß diese Pforte und die 0,99 m starke Mauer, in der sie liegt, noch der ursprünglichen Bauzeit angehören. Damit ließe sich ein 3,80 m breiter, wohl unterkellertes Nordflügel in Verbindung mit dem Westflügel erschließen. Über sein Ostende ist nur die Aussage möglich, daß er sicher nicht bis an den Bergfried gereicht hat (Abb. 16).

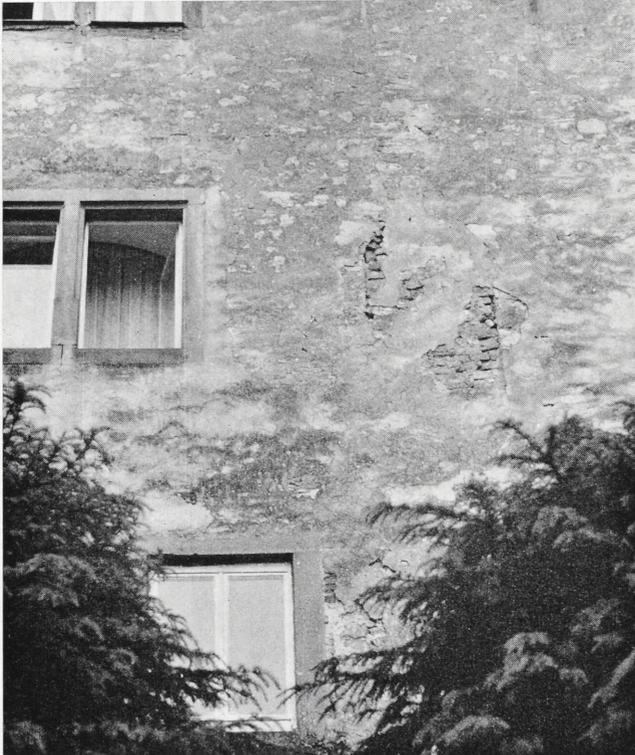
Abb. 15. Südwand der Kernburg, vermauerte Rundbogenöffnung in Höhe des ersten Obergeschosses

An der Südwand der Kernburg, etwa 11 m von der Südwestecke entfernt, ist in Höhe des ersten Obergeschosses neben einem rechteckigen Doppelfenster des 16. Jahrhunderts ein wenig Putz abgeplatzt. Darunter ist eine vermauerte Rundbogenöffnung von einem knappen Meter Breite und offenbar größerer Höhe zu erkennen (Abb. 15). Aufgrund des Rundbogens, des aus größeren Bruchsteinen gemauerten Gewändes und der Tatsache, daß die Öffnung beim Ausbau des Südflügels (1579³⁴⁾) offenbar schon vermauert wurde, könnte auch hier die Ursprünglichkeit der Öffnung angenommen werden. Sie ist wohl nicht als Fenster, sondern eher als Tür auf einen hölzernen Altan o. ä. zu deuten. Dementsprechend wäre auch anstelle des bestehenden Südflügels ein ursprünglicher, mindestens zweistöckiger Wohnbau anzunehmen³⁵⁾.

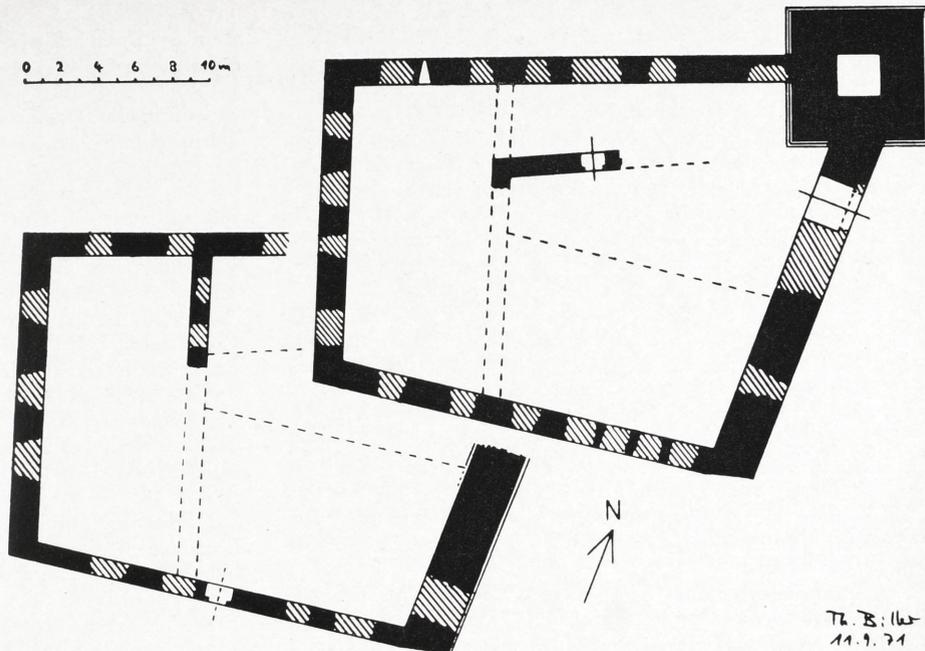
Abb. 16. Der romanische Bestand im Grundriß des Erdgeschosses (oben rechts) und des ersten Obergeschosses. Die später eingebauten Fenster und anderen Einbrüche sind schraffiert angegeben. Heute unter Putz verdeckte ursprüngliche Fenster können aber auch im schwarz angegebenen Bereich liegen

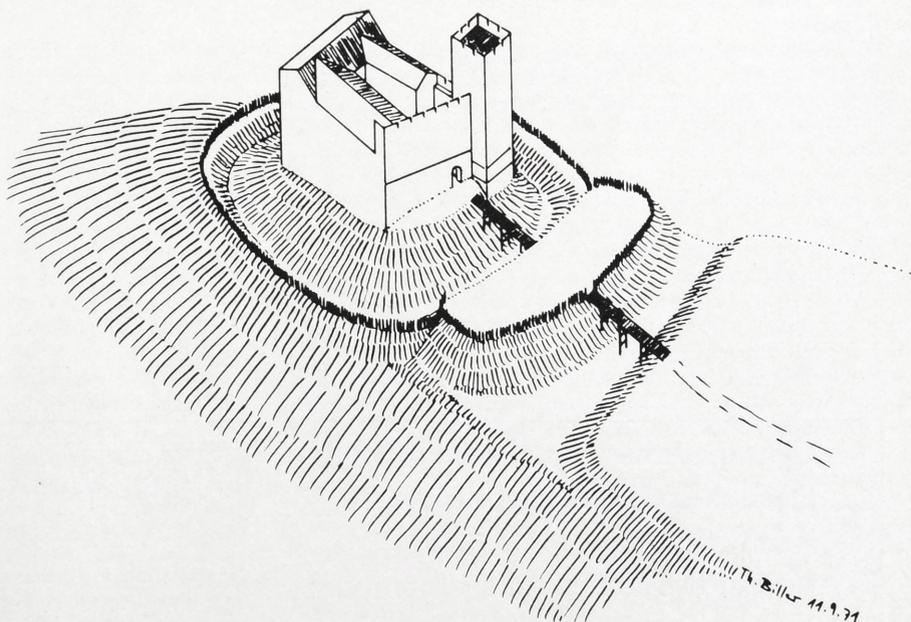
Abb. 17. Burg Stetten, Versuch einer schematischen Rekonstruktion des spätstauferzeitlichen Zustandes. Vogelschau aus Südosten

Stetten war also in seinem Urzustand eine kleine, trapezförmige Abschnitts- oder Spornburg mit Frontturm, Schildmauer und möglicherweise dreiflügelig um einen kleinen Hof angeordneten Wohnbauten.
