Lothar Klappauf

DIE AUSGRABUNG EINES FRÜHMITTELALTERLICHEN HERRENSITZES IN DÜNA/OSTERODE*)

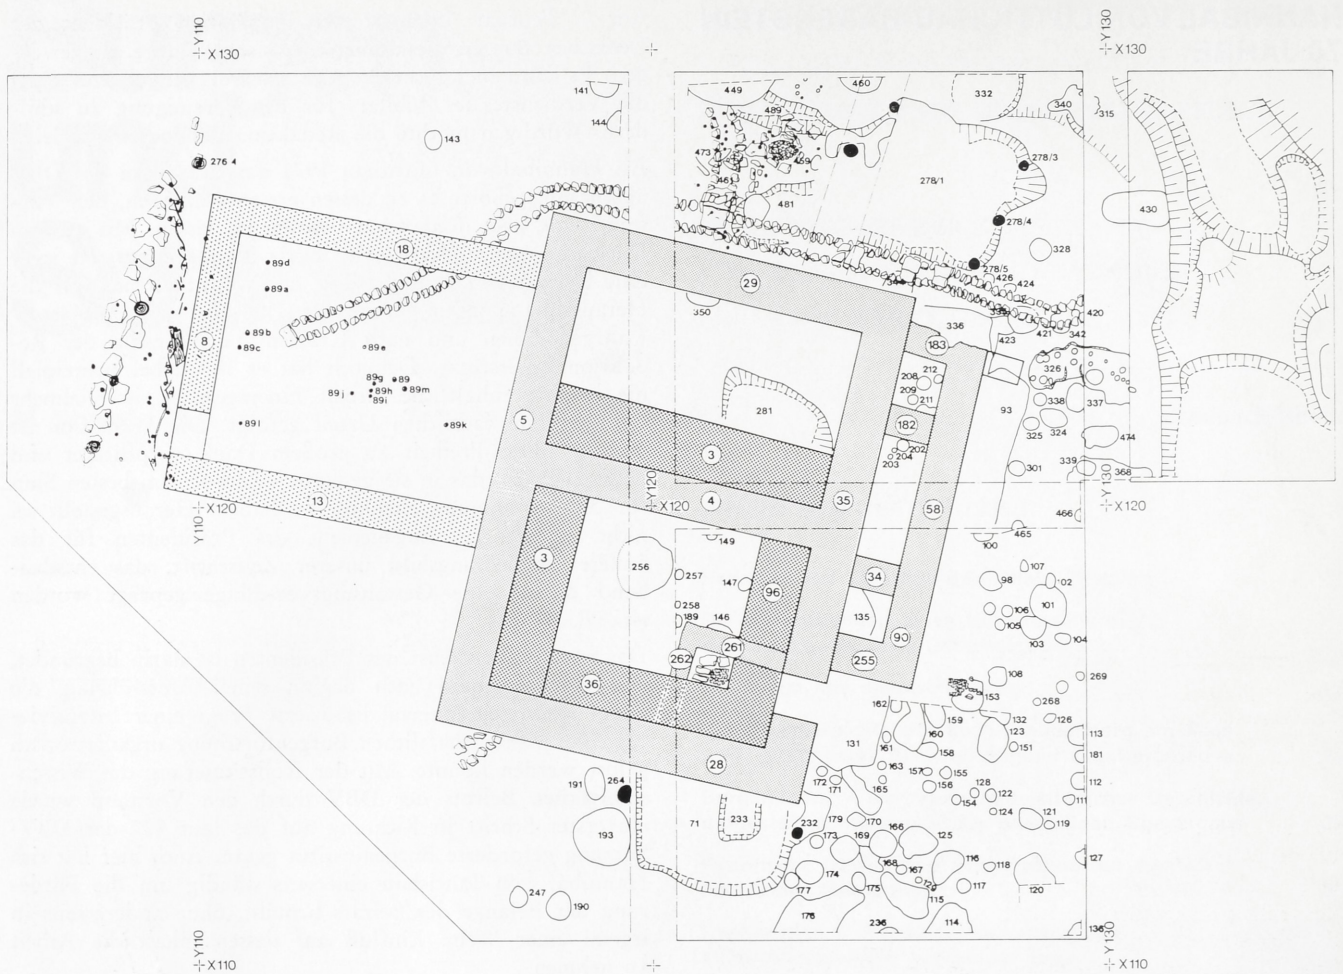
Abb. 1. Duna/Osterode. Plan der Grabung 1981—83 im Bereich des repräsentativen Steingebäudes, Original-Maßstab M 1:50. Der Plan ist genordet, das eingezeichnete Gitternetz hat eine Rasterweite von 10,0 m. Zeichnung J. Greiner/M. Kanigowski

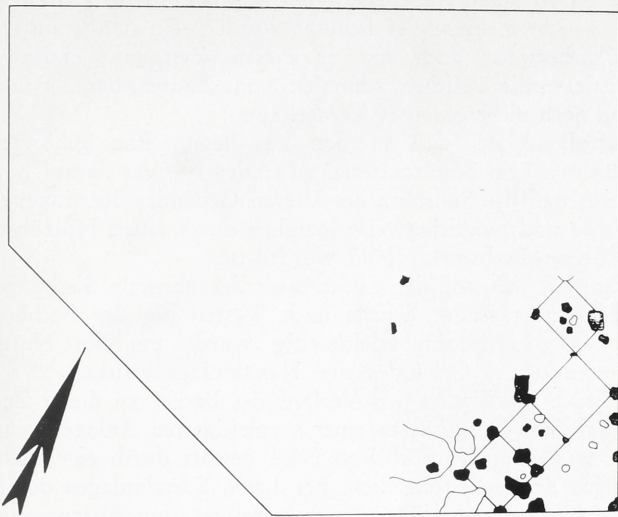
Besiedlung um 600

Abb. 2. Besiedlung Phase I (ca. 300—800 n. Chr.). Ebenerdige Pfostenbauten und eingetiefte Grubenhäuser auf der Lößterrasse. Im Westen breiter, ca. 4 m tiefer Bachlauf. Zeichnung M. Kanigowski

Zu Phase I, der ältesten Besiedlung, zählen nahezu sämtliche Pfostengruben, die in den gewachsenen Boden eingetieft sind. Aufgrund der Tiefe und der Art der Verfüllung scheint sich bisher zumindest ein wohl zweischiffiges Haus herauskristallisieren zu lassen. Weiterhin gehören zu dieser Besiedlung eine Menge von Gruben sowie ein Grubenhäuser. Die Datierung dieser Siedlung im relativ-chronologischen Verhältnis ist durch die Lage der Pfosten unter einem durchgehenden Planierungshorizont sicher. Ebenso weisen die Überschneidungen durch die späteren Mauern auf eine ältere Zeitstellung der Holzbauten. Das keramische Fundmaterial sowohl aus der deckenden Planierschicht als auch aus den Pfosten- und Grubenverfüllungen ist ziemlich einheitlich und muß aufgrund von Feinkeramik spätestens in das 7. Jahrhundert eingeordnet werden: Aus dieser Zeit stammt eine verzierte Knickwandscherbe, mit Kammstrich verzierte Kumpfscherben sowie Gefäßbruch, der eher älter ist als das 7. Jahrhundert. Die Siedlung scheint sich, soweit dies bisher gesagt werden kann, auf die Lößterrasse beschränkt zu haben.

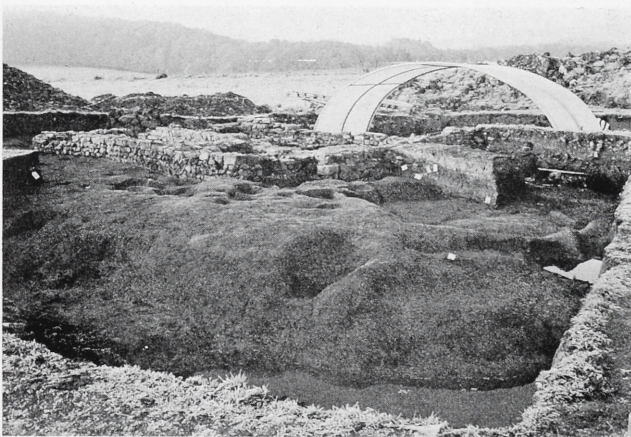
Abb. 7. Im 13. Jb. wurde östlich des Steingebäudes ein Wassergraben angelegt. Blick von Nordost
