Wir sorgen uns!

Unter diesen Gesichtspunkten ist der Zustand zweier Burgen im Westerwald, **Sporkenburg** und **Greifenstein**, besonders bedauerlich und kein Ruhmesblatt für unser Kulturbewußtsein.

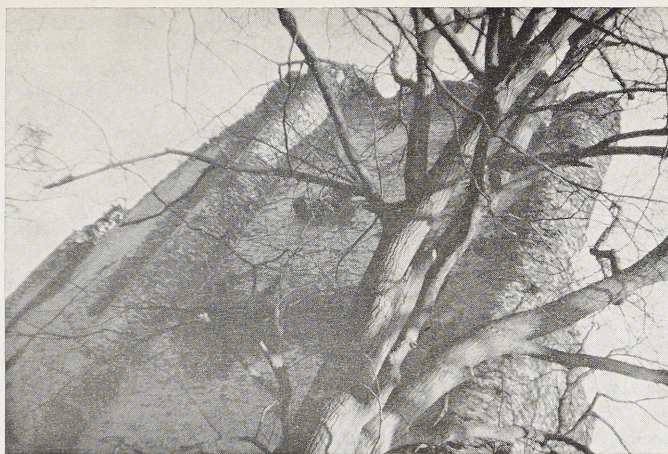
Abb. 1 Sporkenburg, Schildmauer und Rundvorlagen.

Die Bedeutung der **Sporkenburg**, 1310 von Heinrich von Helfenstein als regelmäßige Kastellanlage erbaut, erhellt schon aus dem Grundriß (Bild 3). Hinzu kommen die aus dem französischnormannischen Bereich stammenden Mauervorlagen, die als massive Rundtürmchen die Ecken des Berings sowie die gewinkelte Schildmauer stützen. Parallelen, die die Wanderung des seltenen Motivs bezeichnen, seien genannt: Jüngerer Palas von Vianden, Beilstein/Westerwald und der wehrhafte Turm der Kirche zu Danhausen (bei Katzenfurt/Dill). Nur wenige Kilometer nördlich von Bad Ems gelegen, könnte die Sporkenburg durchaus zu einem Ausflugsziel werden, wenn schon die wehrtechnische Bedeutsamkeit den Bau nicht vor dem Untergang bewahren kann.

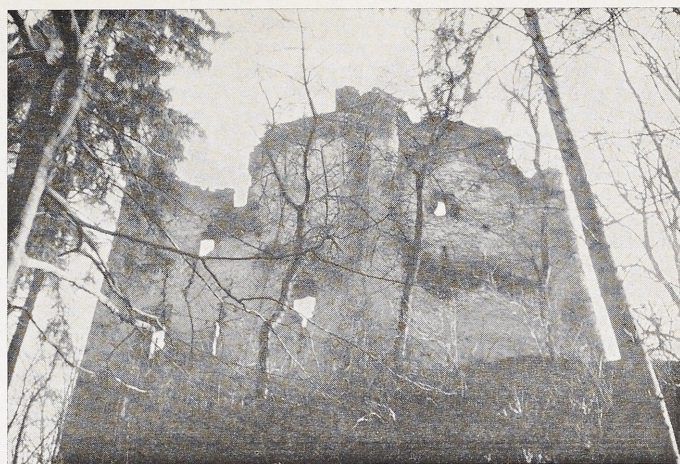
Abb. 2 Sporkenburg, Schildmauer.
