Wir sorgen uns! Wir klagen an!

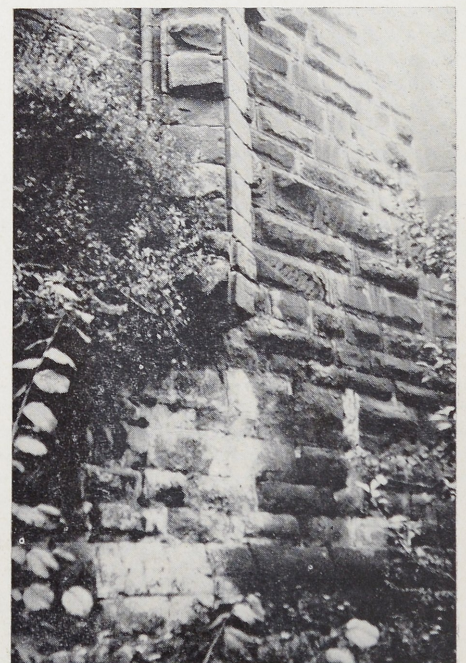
Biebelried. Außenmauern mit Resten des Kapellenwerkes. Die frühgotischen Buckelquader sind von Jauche zerfressen.

BIEBELRIED. Wie alle Burgen, die landwirtschaftlich „genutzt“ werden, finden wir auch die Burganlage zu Biebelried (LK Kitzingen, Unterfr.), ein quadratisches Kastell der Johanniter aus spätstaufer Zeit, in bedauerlichem Zustand vor. Der am besten erhaltene Teil, in dem sich einst die frühgotische Kapelle befand, ist heute Stall und Scheune, der Apsiserker ist von Jauche zerfressen, die Säulenbündel dienen als Widerlager zur Abstützung von Maschinen!
