ORTENBERG BEI SCHLETTSTADT – DIE BURG DES RUDOLF VON HABSBURG

3. Der Bau des Rudolf von Habsburg (Thomas Biller)

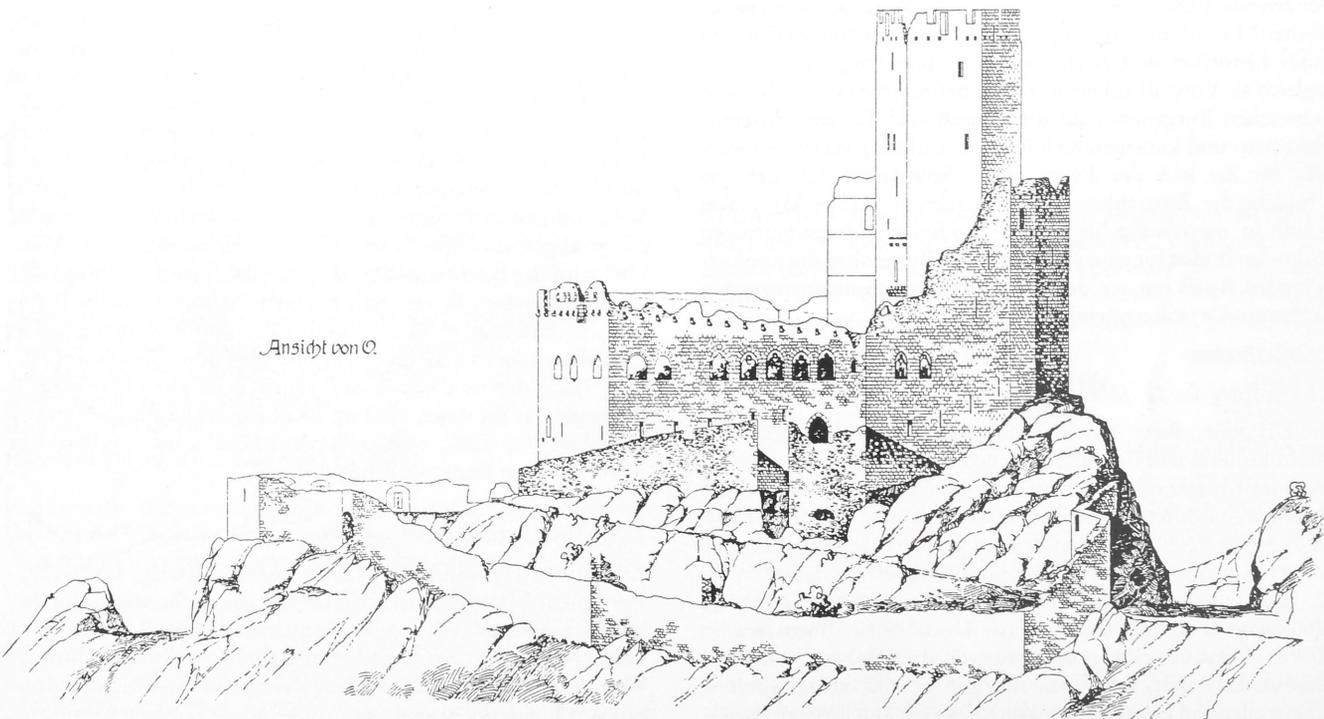
Abb. 2. Ortenberg, Ostansicht nach der Bauaufnahme von Bodo Ebhardt; die leichte Dossierung der Mantelmauer ist nicht wiedergegeben, die Westmauer der Vorburg (links hinten) heute stärker verfallen (Deutsche Burgen, Bd. 2, Berlin o. J. (1902–05)).

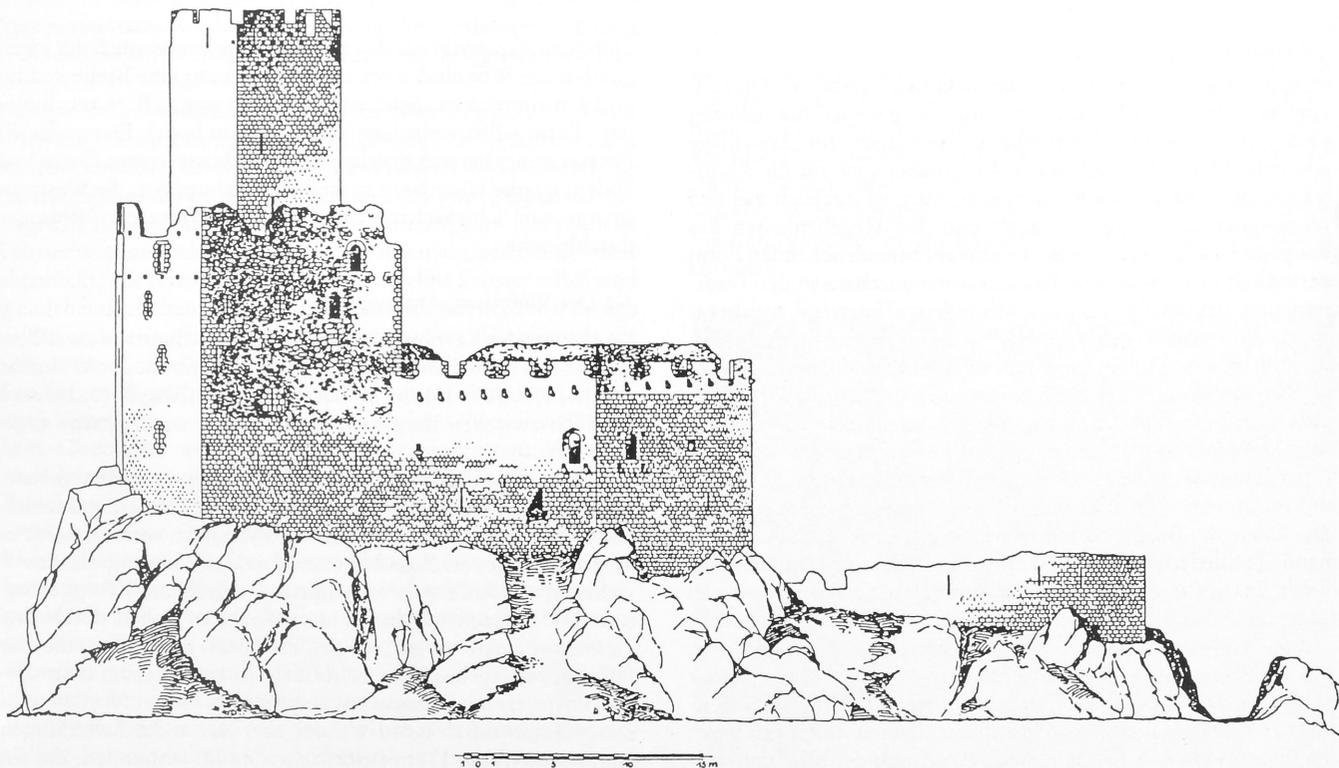
Abb. 5. Ortenberg, Westansicht nach der Bauaufnahme von Bodo Ebhardt; die Glattbearbeitung des Felsens im Halsgraben und die leichte Dossierung der Mantelmauer (links) sind nicht wiedergegeben, die Westmauer der Vorburg heute stärker verfallen. (Deutsche Burgen, Bd. 2, Berlin o. J. (1902–05)).

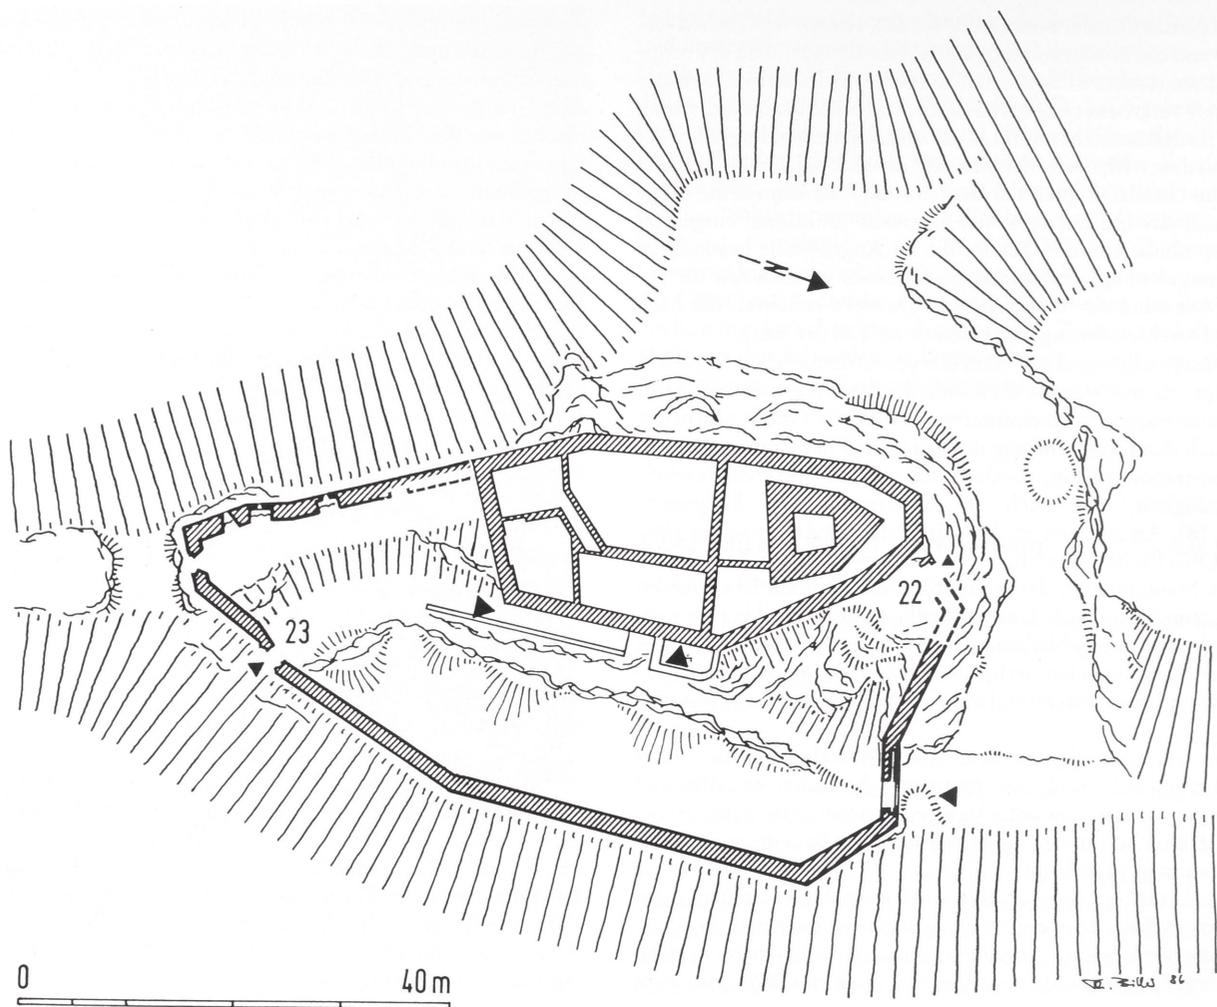
Abb. 6. Ortenberg, Lageplan (Th. Biller unter Verwendung des Grundrisses von B. Ebhardt).

(Die in Klammern eingestellten Zahlen beziehen sich auf den Lageplan Abb. 6 und die Grundrisse Abb. 9; auf diese wird im folgenden nicht gesondert verwiesen.)

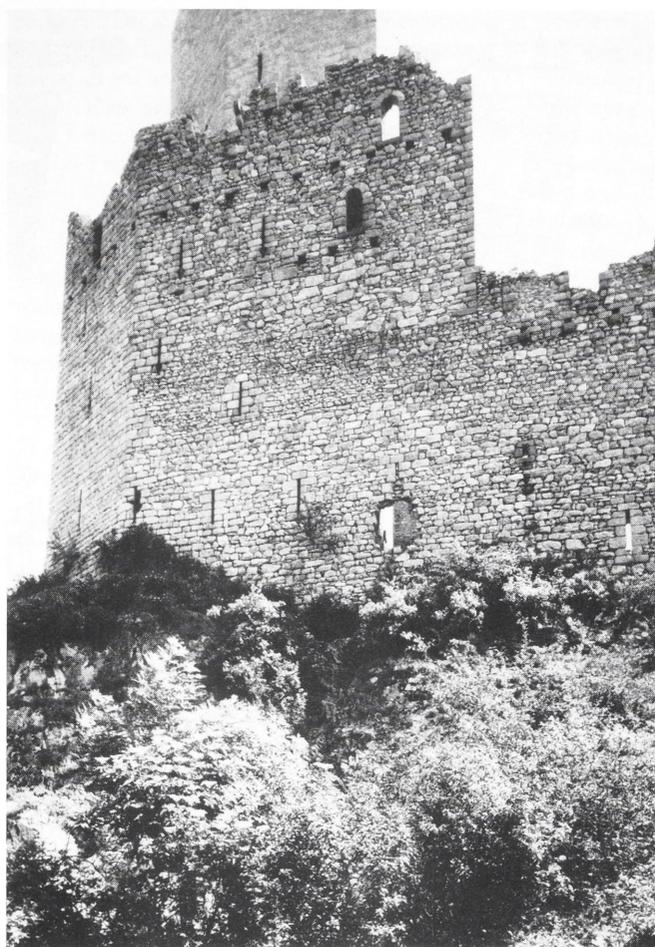
Abb. 7. Ortenberg, Mantelmauer von Westen. Die Verschiedenartigkeit des Mauerwerkes ist deutlich erkennbar (Th. Biller 1984).

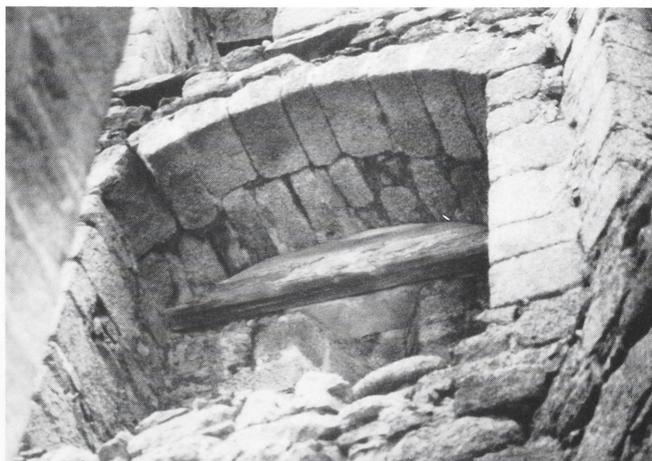
Abb. 8. Ortenberg, „vergessenes“ Schalungsholz in einer Schartennische der Mantelmauer, links die Bergfriedspitze (Th. Biller 1984).

Sehr interessant ist das Vorhandensein eines Schalungsholzes in einer der Schartennischen der Mantelmauer (3. OG, auf der Westseite die dritte Scharde von Süden; Abb. 8): ein kräftiger Balken, oben im Bogen bearbeitet, damit auf ihn (und andere, die entfernt wurden) das Nischengewölbe gemauert werden konnte. Salch⁸⁵) zweifelt an dieser Funktion; aber es ist keine andere Erklärung für dieses Holz denkbar, als daß es zu stark eingeklemmt war, um es herauszuholen. Völlig vor Regen geschützt, konnte es sich über 700 Jahre erhalten.

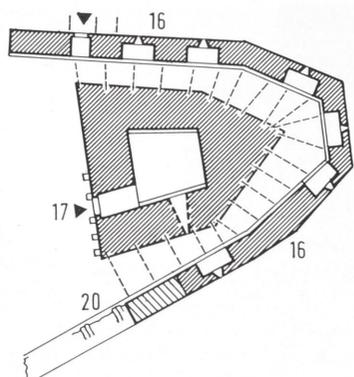
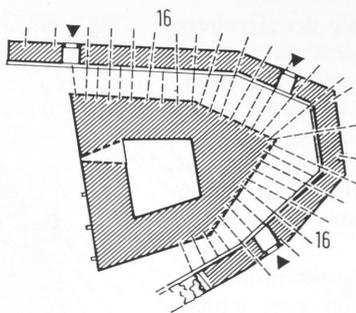
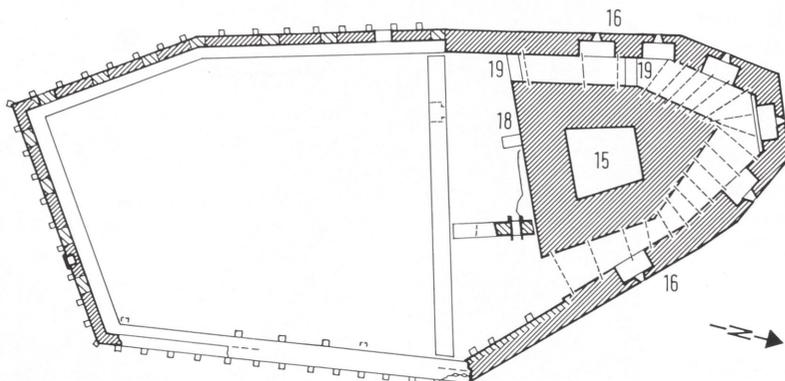
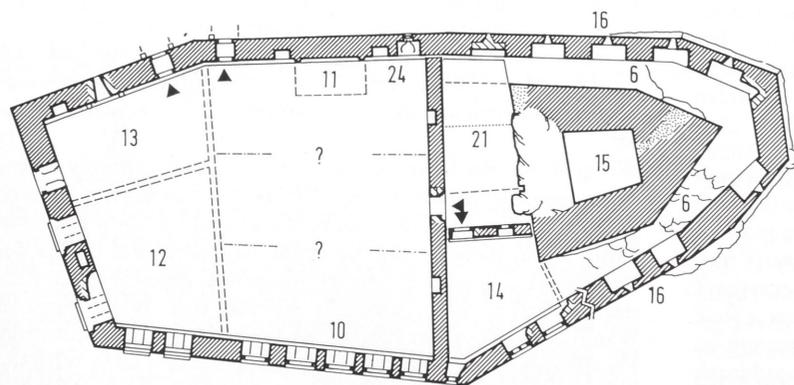
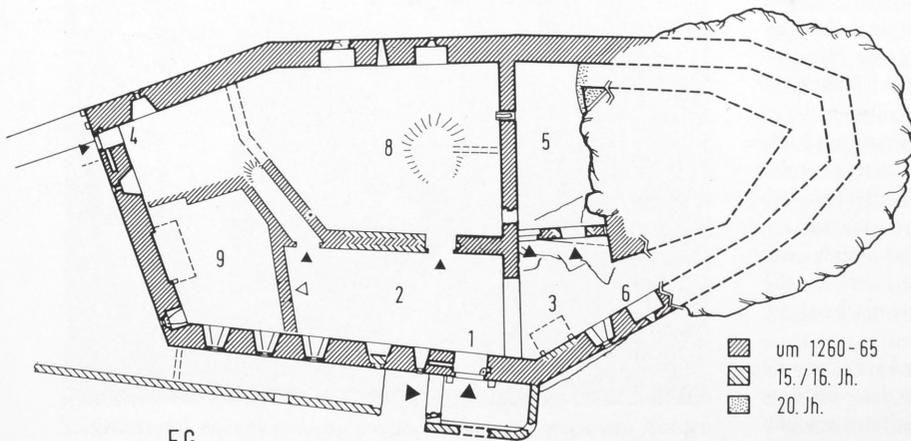
Abb. 9. Ortenberg, Grundrisse mit Baualterangaben (Th. Biller unter Verwendung des Grundrisses von B. Ebhardt).

Das zweite Geschoß ist mit sechs Scharten ausgestattet, davon eine auf der kurzen Partie, die die angriffsseitige Spitze der Mantelmauer bildet (Abb. 9: 2. OG). Der zugehörige Balkenboden ruhte an der Westseite ausnahmsweise auf zwei halben, gegen den Turm hin ansteigenden Bögen (19; Abb. 24)¹¹¹). Diese Ebene befand sich – mit Ausnahme der letztgenannten, tieferliegenden Scharte – auf gleicher Höhe wie der Wehgang des Wohnbaues. Die drei darüber liegenden Ebenen wurden über den Wehgang auf der Ostseite der Mantelmauer erreicht, der als lange, nur teilweise erhaltene und sekundär veränderte Steintreppe (20) ausgebildet war (Abb. 22).

Das dritte Schartengeschoß ist gleichfalls mit sechs Scharten ausgestattet (Abb. 9: 3. OG); zusätzlich war am Westende, also buchstäblich am hintersten Ende des Ganges, ein hölzerner Aborterker angeordnet, zugänglich durch eine Rundbogentür. Das vierte Geschoß der Mantelmauer, bereits 13 m über der höchsten Stelle des Felsens, war als rundum vorkragender Holzwehgang ausgebildet; er war durch drei Türen zu betreten, von denen die beiden äußeren rundbogig sind, während die mittlere gerade abschließt. Der Zinnenkranz (in Abb. 9 nicht dargestellt) ist nur in Resten erhalten; die Öffnungen sind im Spätmittelalter zugesetzt worden, ähnlich wie die des Wohnbaues (vgl. u.). Auf einer Zinne an der Ostseite ist ein Kragstein erhalten; in Vergleichsfällen waren an solchen Kragsteinen hölzerne Klappläden

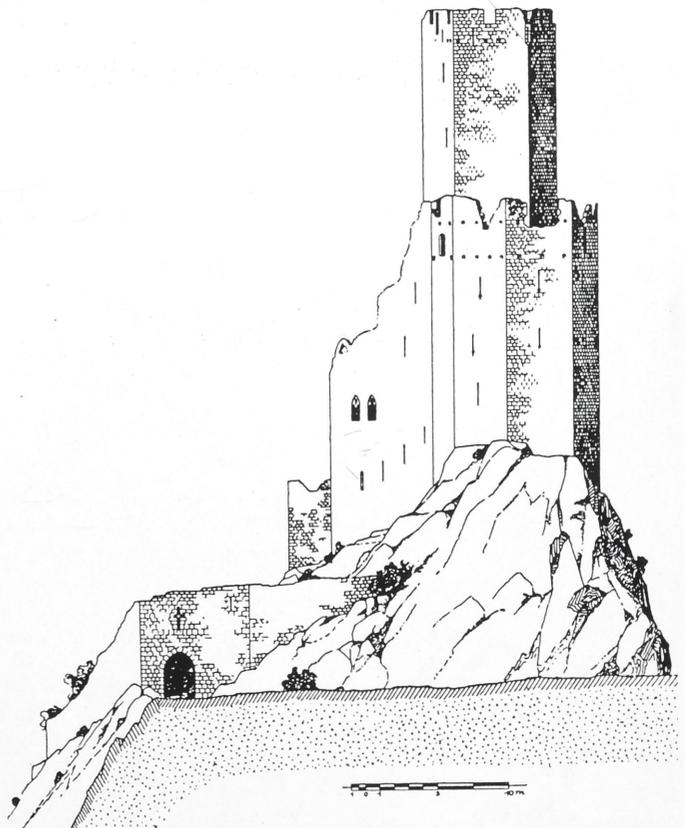
Abb. 10. Ortenberg, Nordansicht nach der Bauaufnahme von Bodo Ebhardt; die Glattarbeitung des Felsens im Halsgraben und die Dossierung der Mantelmauer sind nicht wiedergegeben. (Deutsche Burgen, Bd. 2, Berlin o. J. (1902–05)).

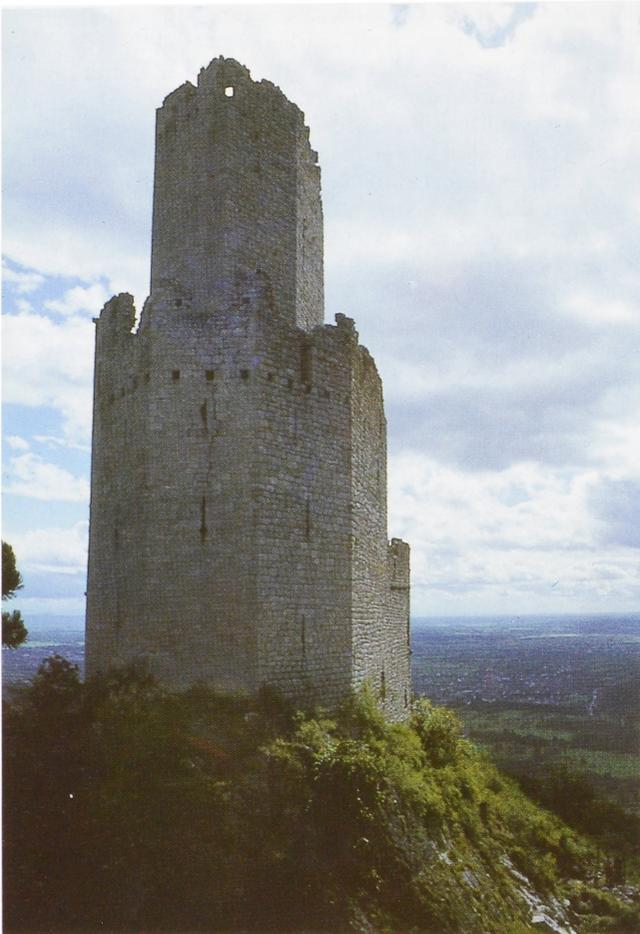
Abb. 11. Ortenberg, Kernburg von Norden; die leichte Dossierung im Sockelbereich der Mantelmauer ist erkennbar, ebenso die Buckelquader in halber Höhe der Eckverbände (Th. Biller 1984).

An den stumpfwinkligen Ecken der Mantelmauer über dem 2. Obergeschoß sind die einzigen, durchaus unauffälligen Buckelquader der Gesamtanlage festzustellen, die ganz offensichtlich eine bestimmte Höhe während des Bauvorganges markieren sollten⁸³) (Abb. 11).

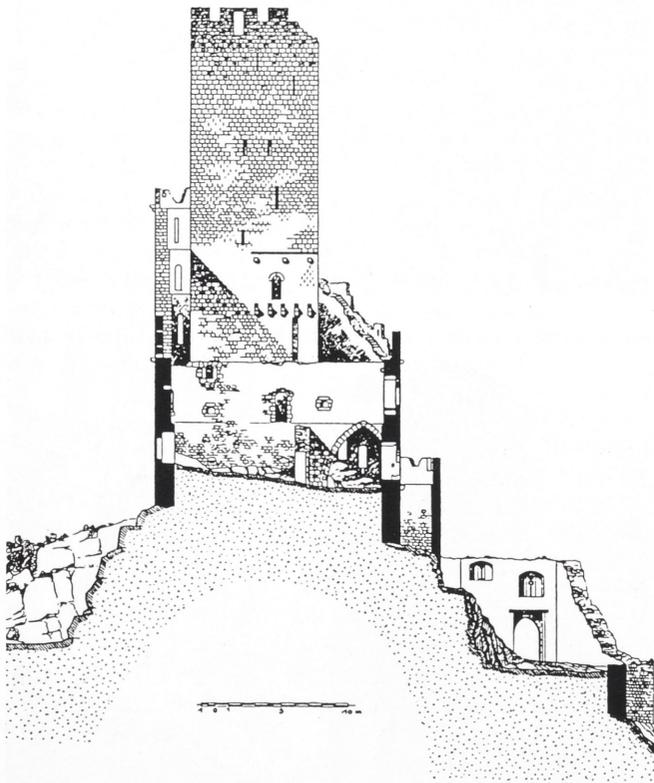
Abb. 13. Ortenberg, Schnitt West-Ost durch den Wohnbau, nach der Bauaufnahme von Bodo Ebhardt; die Längsmauer des Wohnbaues (EG, links vom großen Spitzbogen) ist heute stärker zerstört. (Deutsche Burgen, Bd. 2, Berlin o. J. (1902–05)).

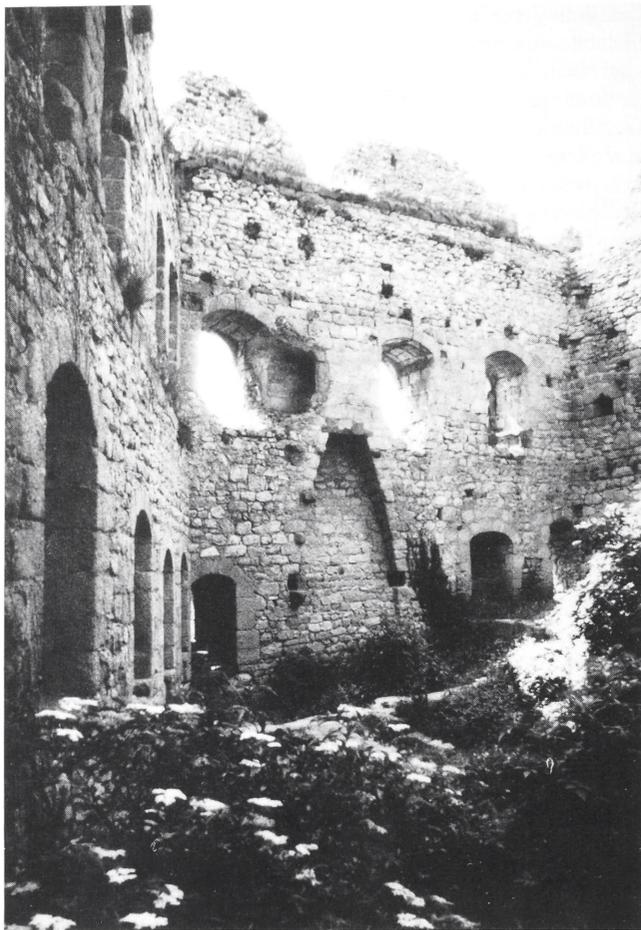
Abb. 14. Ortenberg, Südwand des Wohnbaues gegen Süden; unten links der Küchenbereich, im Wehgangbereich sind die beiden Sandsteinrinnen des ursprünglichen und des erhöhten Daches sichtbar (Th. Biller 1984).

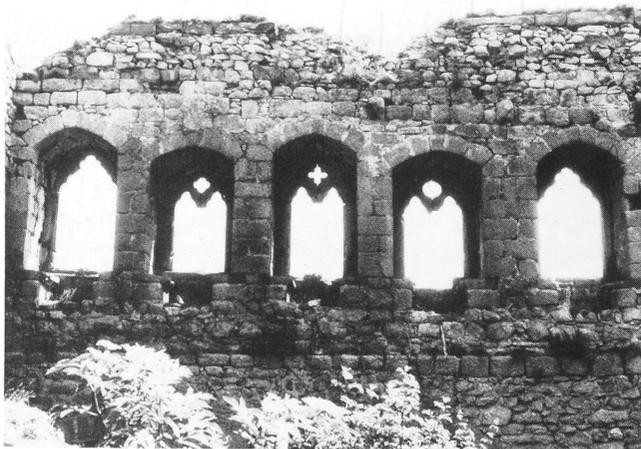
Abb. 15. Ortenberg, die Fünffenstergruppe des Saales in der Ostwand des Wohnbaues, Innenseite (Th. Biller 1984).

Der zweifellos vornehmste Raum der Burg öffnete sich in der Ostwand in einer Gruppe von fünf Fenstern (10)⁹⁷⁾ (Abb. 15, 16). Sie sind, im Elsaß ein einzigartiger Fall, durch ihre Höhe rhythmisiert, indem die beiden äußeren und das mittlere Fenster geringfügig höher sind (was auch für die Nischen gilt). Das südliche Fenster ist aus unbekanntem Grund von den übrigen etwas weiter abgerückt; alle Nischen haben Seitensitze. Die Fenster selbst sind weitgehend erhalten: den drei mittleren fehlt nur der Pfosten, den beiden anderen auch Teile des Plattenmaßwerks. Die ehemals alle vergitterten Lanzetten der Doppelfenster sind im nasenbesetzten Spitzbogen abgeschlossen und schmal gefast; über dem (fehlenden) Mittelpfosten sind in das plattenartige Oberteil außen gefaste Oberlichte wechselnder Form eingeschnitten: Vierpässe ohne Blende, ein schlanker dimensionierter Vierpaß in äußerer Rundblende (im mittleren und im nördlichen Fenster) und ein Oculus. Aus den Grabungen ist bekannt, daß die Fenster bereits bleiverglast waren⁹⁸⁾. Das gesamte Fenster sitzt in flacher, gefaster Spitzbogenblende, deren Bogen in Granit und tragend ausgebildet ist. Innen zeigen die Fenster spitzbogige Ladenfalze um jede Einzelöffnung bzw. runde oder quadratische Falze um die Oberlichter. Sie sitzen in den üblichen Stichbogennischen, die alle mit Seitensitzen ausgestattet sind.

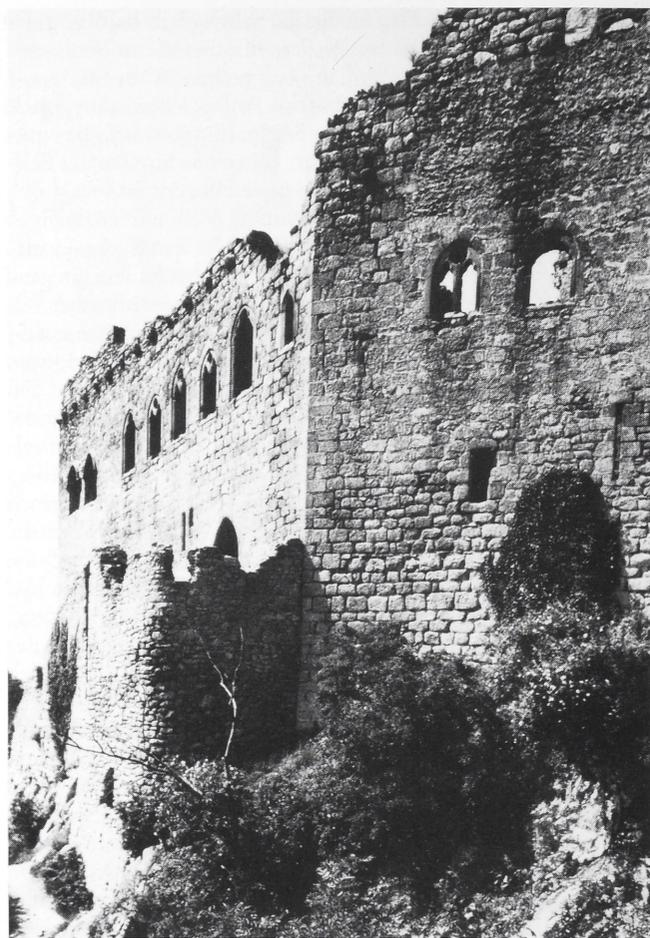
Abb. 16. Ortenberg, Ostwand des Wohnbaues und Zugangsstruktur des 15. Jhs. von Nordosten (Th. Biller 1984).

zeigen glattes Quaderwerk (Abb. 16, 22), ebenso wie die Eckverbände und die Nischeneinfassungen. Die übrigen Teile der originalen Bauzeit sind in Bruchstein aufgeführt, der teilweise relativ lagerhaft verarbeitet ist, teilweise auch auf saubere Verarbeitung kaum noch Rücksicht nimmt. Das nahtlose Ineinandergreifen der verschiedenen Mauerwerksarten läßt dabei aber keinerlei Zweifel über die Gleichzeitigkeit der Bauteile zu⁸²). Es kann keine Frage sein, daß das Quaderwerk hier einerseits funktional eingesetzt wurde, nämlich an den Teilen, die im Angriffsfalle besonderen Belastungen ausgesetzt waren; andererseits ist auch fast die gesamte Ostwand des Wohnbaues in Quadern errichtet, der nach seiner Durchfensterung repräsentativste Teil der Burg.

Auf der anderen Seite des Saales, zwischen Bergfried, Mantelmauer und Zisterne, lag ein weiterer Raum (14), der mit zwei Doppelfenstern (Abb. 16, 19) in der Mantelmauer ausgestattet war. In der populären Literatur wird ohne Beleg immer wieder beschrieben, daß es sich hier um die Kapelle handele; das definitive Fehlen einer Tür zum benachbarten Saal widerlegt jedoch diese These. Das dritte Fenster dieses Raumes, ein einfaches gefastes Spitzbogenfenster, ist zwar in der Tat etwa nach Osten gerichtet, was aber wohl kaum einen Sakralraum beweist und sich auch damit erklären läßt, daß diese Anordnung eine direkte Beobachtung des Kernburgtores erlaubte¹⁰³⁾.

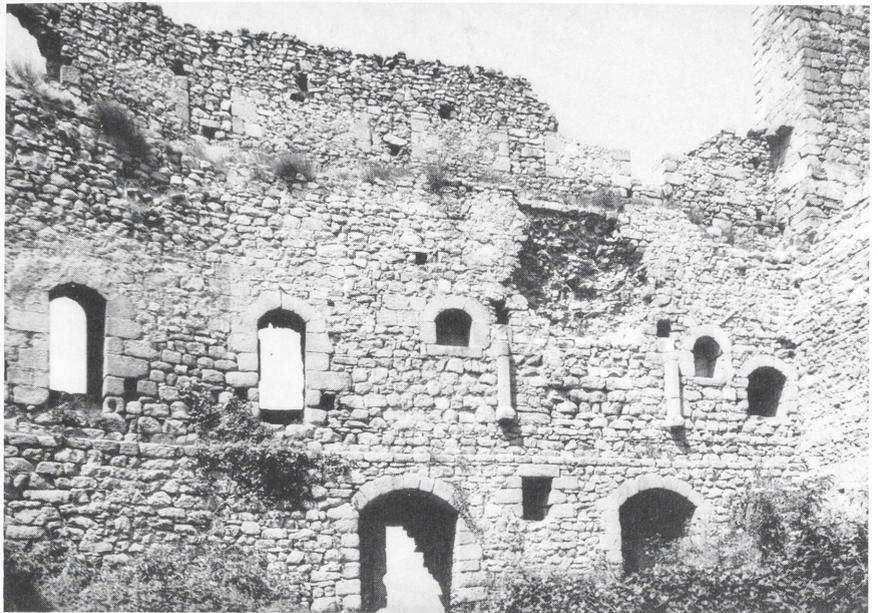
Abb. 17. Ortenberg, Westwand des Wohnbaues gegen Westen. Im Obergeschoß links die Türen der beiden Aborterker, rechts der Kamin des Saales; darüber die Zinnen des 13. Jhs. in der späteren Erhöhung (Th. Biller 1984).

Der westlich anschließende Raum (13) ist durch die beiden Aborttüren in der Westwand (Abb. 17) in seiner ungefähren Größe bestimmbar: es ist davon auszugehen, daß der nördliche Abort vom Saal zugänglich war, der südliche von diesem Raum aus¹⁰²⁾. Demnach war der Raum etwa 8 x 4,50 m groß; er besaß nur ein einziges Doppelfenster im Süden und eine Wandnische im Westen. Ob zwei Kragsteine nördlich neben dieser Nische einem Kamin zugeordnet werden dürfen, muß offen bleiben, denn der Befund ist durch einen später durchgebrochenen Lichtschlitz gestört. Es ist, vor allem auch in Beziehung zum Nachbarraum (12), gewiß nicht nur spekulativ, in diesem Raum den Schlafraum Rudolfs von Habsburg zu vermuten.

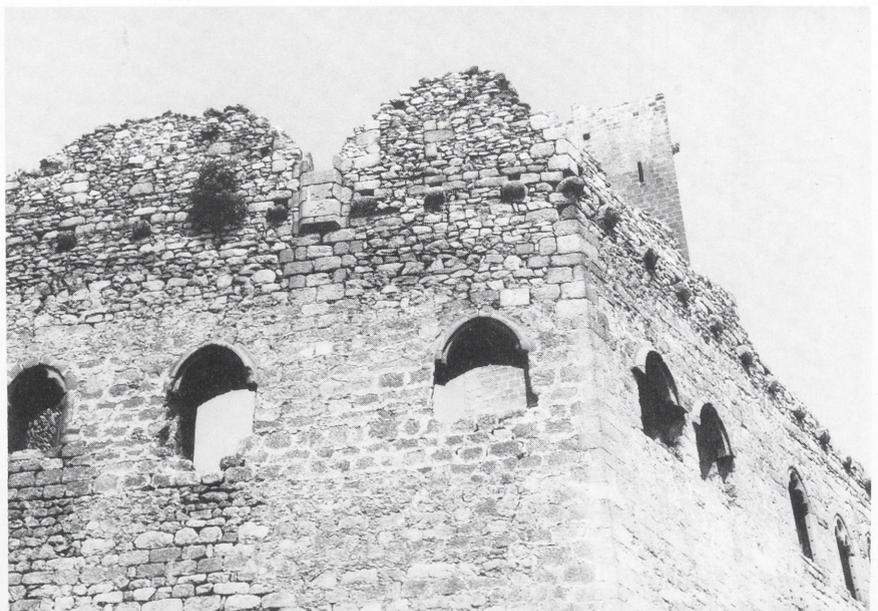
Abb. 18. Ortenberg, Südostecke des Wohnbaues, Obergeschoß. Nur die vier ausgebrochenen Fenster im Eckbereich weisen den übergreifenden „Wasserschlag“ auf, betonen also offenbar einen besonderen Raum; darüber Schornsteinrest, Kragsteine des Wehgangschirmes und zugesetzte Zinnen (Th. Biller 1984).

Auch in der Südostecke des Obergeschosses läßt sich ein Raum (12) an der ganz gleichartigen Gestaltung seiner vier¹⁰⁰⁾ (ausgeborenen) Fenster erkennen (Abb. 14, 18). Es sind die einzigen Fenster der Burg, deren Blendenbogen von einem simsartigen Vorsprung begleitet und betont werden; das Profil ist oben regenabweisend gerundet, unten schattenbildend gekehrt, also eine Variante des gotischen „Wasserschlags“. Die beiden östlichen Fenster, in jener Fassade, die auch durch die Saalfenster als wichtigste der Burg ausgewiesen ist, sind noch zusätzlich betont, indem das Profil als kurzes waagrechtes Gesimsstück in Kämpferhöhe weitergeführt wird. Der Raum, der durch diese vier Fenster belichtet wurde, war wesentlich kleiner (etwa 50 qm) als der benachbarte Saal, aber durch die Ecklage noch vor ihm ausgezeichnet. Er war weder mit einem Abort, noch mit einem Kamin ausgestattet, also zweifellos ofenbeheizt¹⁰¹⁾. Man darf hier den Arbeits- bzw. Empfangsraum des Burgherrn, also des Rudolf von Habsburg vermuten.

Besonders erwähnenswert, weil sehr selten, ist auch der Rest eines Schornsteines am Südgiebel des Wohnbaues (Abb. 18), der zum Küchenkamin im Erdgeschoß gehört. Im Grundriß war er offenbar rechteckig mit abgeschrägten Ecken, und zwar in einen der Wimpege einbezogen, um die Beweglichkeit auf dem Wehrgang nicht zu stören. Die Dünnwandigkeit – und sicher auch die Ausgestaltung des fehlenden oberen Abschlusses – ließen es nötig erscheinen, diesen Bauteil in Sandstein auszuführen. Man muß sich allerdings vor Augen führen, daß der Schornstein ursprünglich weitgehend durch den Wehrgangschirm maskiert war.

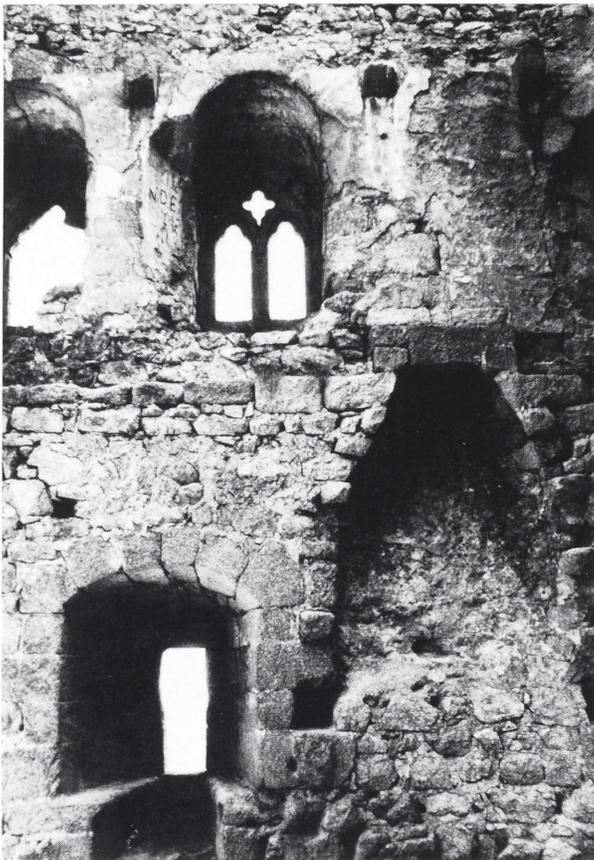
Abb. 19. Ortenberg, Kaminrest (Erdgeschoss) und erhaltenes Fenster (Obergeschoß) in der südöstlichen Mantelmauer (Th. Biller 1984).

Die Fenster dieses Raumes sind ganz entsprechend gestaltet wie jene des Saales, aber deutlich kleiner. Eines ist – als einziges der Burg – so gut wie vollständig erhalten (Abb. 19, 20). Der Mittelpfosten zeigt keine Reste der üblichen Verriegelungsvorrichtung, sondern nur ein Loch; freilich ist mit späteren Reparaturen zu

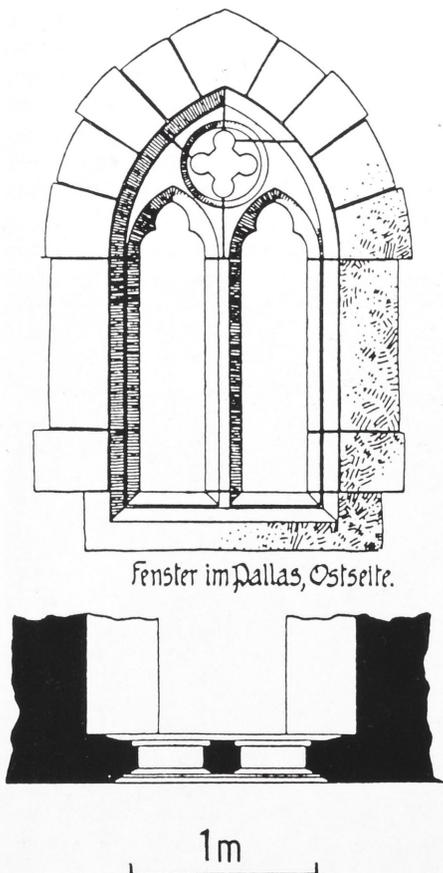
Abb. 20. Ortenberg, erhaltenes Fenster im Obergeschoß der südöstlichen Mantelmauer (vgl. Abb. 16 u. 19) nach der Bauaufnahme von Bodo Ebhardt (Deutsche Burgen, Bd. 2, Berlin o. J. (1902–05)).

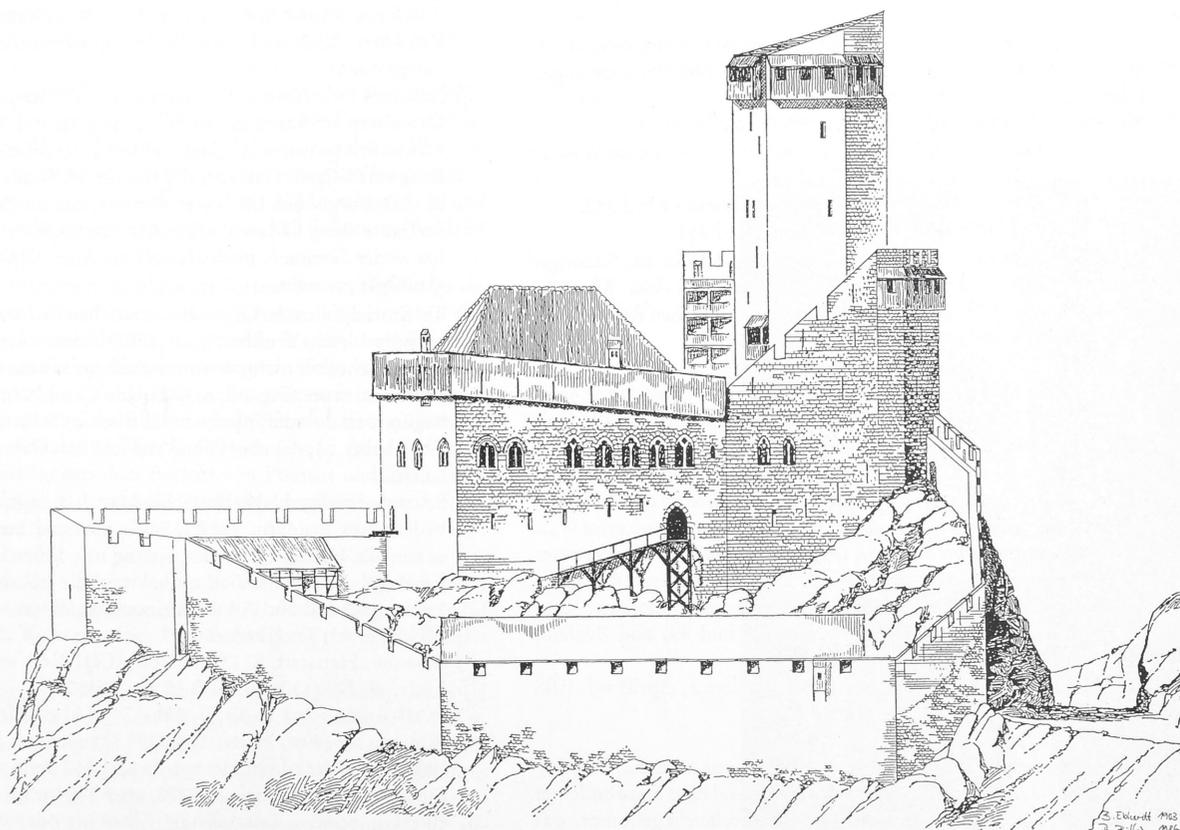
Abb. 21. Ortenberg, Rekonstruktion der Ostansicht um 1265; die Zeichnung soll Umfang und Wirkung der Wehrgänge und auch der Dächer verdeutlichen. Der Umfang der Wehrgänge ist lückenlos belegbar, jedoch nicht die Ausbildung im einzelnen. Zur Dachform sind Alternativen denkbar. (Th. Biller unter Verwendung einer Zeichnung von B. Ebhardt; vgl. Abb. 2).

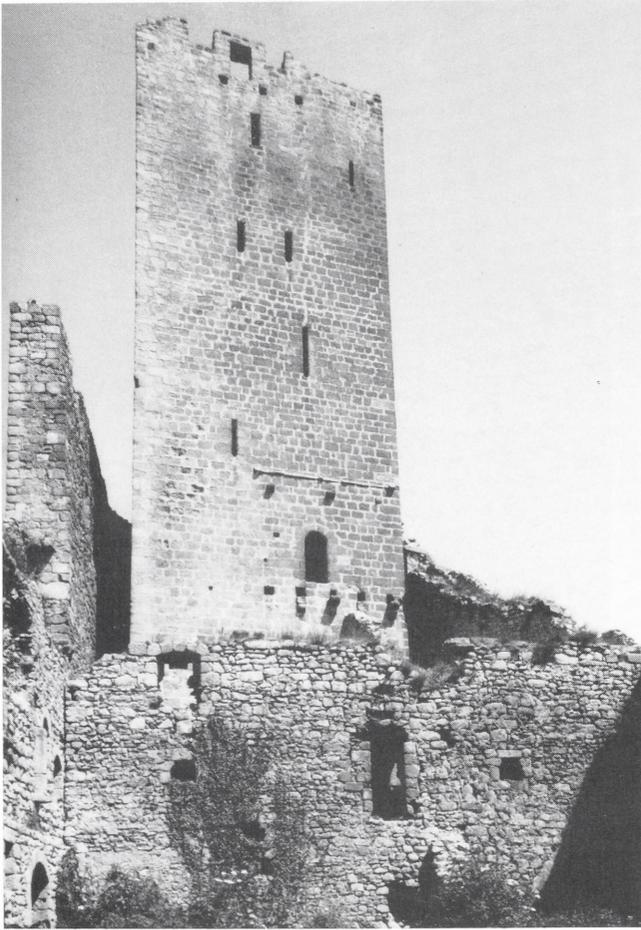
Abb. 22. Ortenberg, Bergfried von Süden, im Vordergrund die Quermauer zwischen Wohnbau und Zisterne (vgl. Abb. 13; Th. Biller 1984).

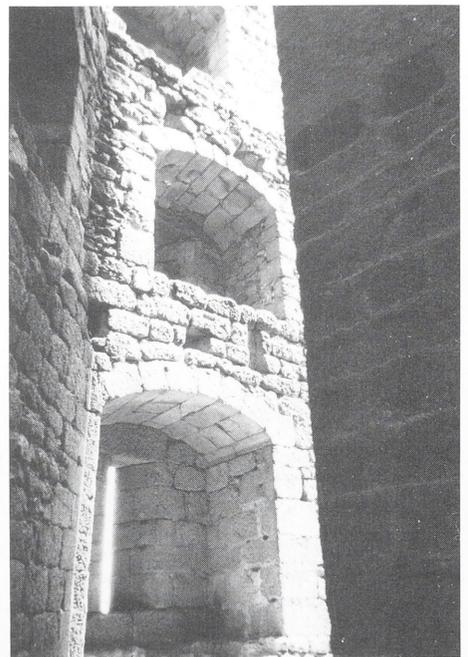
Abb. 23. Ortenberg, Schartenmischen in der Nordspitze der Mantelmauer, rechts die Spitze des Bergfrieds mit Balkenlöchern der Zwischendecke (*Th. Biller* 1984).

Alle Scharten der Mantelmauer sind einfache hohe Schlitzscharten in breiten stichbogigen Nischen (Abb. 23). Die neun Scharten des Erdgeschosses (6) liegen nicht auf gleicher Höhe, sondern steigen dem Fels entsprechend gegen Norden an (Abb. 9: EG und 1. OG). Salch und Wirth nahmen zu Unrecht an, sie seien überhaupt erst im 14. Jahrhundert hier eingebrochen worden (vgl. 4.1). Man erreichte diese unterste Schartenreihe (6) von dem Wachraum (3) am Burgtor. Die (später vermauerte) südlichste Scharte der Westseite lag über der Zisterne und war über einen Holzbalkon erreichbar; das Balkenloch dafür in der Palaswand ist erhalten.

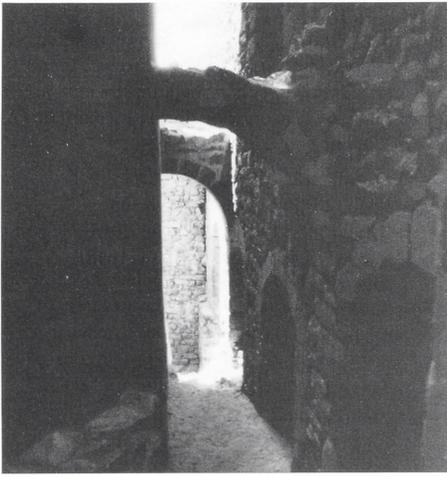
Abb. 24. Ortenberg, Tragbögen zwischen Bergfried (links) und westlicher Mantelmauer (rechts) gegen Süden (Th. Biller 1984).

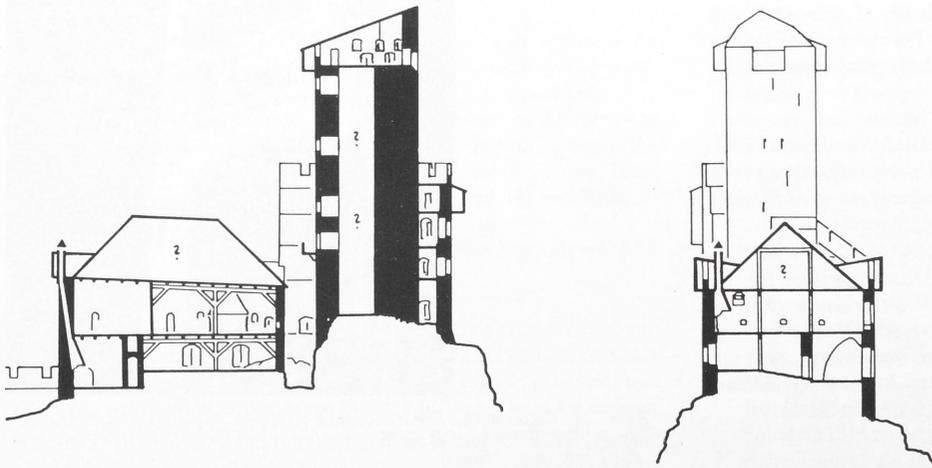
Abb. 25. Ortenberg, Rekonstruktionsversuch der Schnitte, der vor allem die vermutliche „dreischiffige“ Tragkonstruktion des Wohnbaues und die wahrscheinlichen Dachformen verdeutlichen soll (Th. Biller).

Weitere Informationen über die Gestaltung des Saales sind aus den Spuren der ehemaligen Deckenkonstruktion abzuleiten (vgl. Abb. 25). Im Erdgeschoß ist die west-östliche Breite des vermutlichen Saales gedrittelt: im östlichen Drittpunkt ist die Mauer zwischen den Räumen 2 und 8 angeordnet, im westlichen gab es einen Unterzug, belegt durch ein Loch in der Querwand. Die entsprechende Drittelung ist auch im Obergeschoß wahrscheinlich – nur kann hier an beiden Stellen kaum eine Wand angenommen werden, denn weder zu der Fenstergruppe noch zum Kamin paßt ein Raum von weniger als 5 m Tiefe. Die ostwestliche Drittelung scheint auch durch drei Wandnischen in der Nordwand des Saales angedeutet zu werden, von der man je eine den drei „Schiffen“ zuordnen kann (die mittlere wurde durch eine spätere Tür weitgehend zerstört). Daß der Kamin keineswegs nur der Repräsentation diente, sondern benutzt wurde, belegt der Ausguß im Fenster nördlich daneben, ebenso wie die beiden flankierenden Nischen, die zur Aufbewahrung von Utensilien gedient haben dürften. Erwähnenswert ist noch ein Fenster in der Ost-Westwand direkt nördlich vom Kamin (Abb. 22): es hatte die völlig ungewöhnliche Form eines querliegenden Rechtecks direkt unter der Decke des Raumes und ist außen (nördlich) mit einem Ladenfalz versehen. Dieses Fenster kann praktisch nur der Entlüftung bzw. dem Rauchabzug gedient haben.
