Topografische Verlagerungen der mittelalterlichen Burg und frühneuzeitlichen Festung Szendrő in Oberungarn

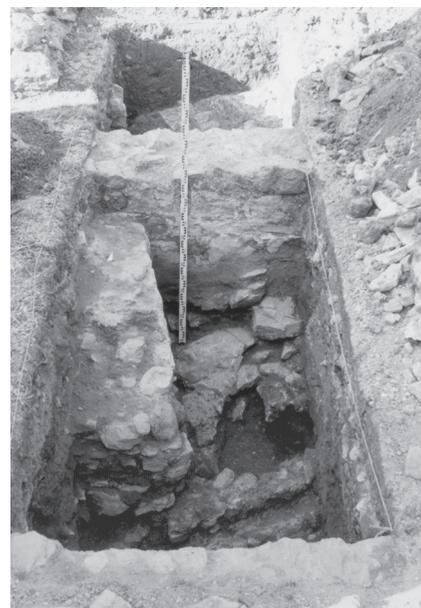
Abb. 3. Reste der spätmittelalterlichen Burg im Hof des Hauses Hösökere 5.

Von der Mitte des 15. bis zur Mitte des 16. Jahrhunderts stand die Burg von Szendrő auf dem Hauptplatz der heutigen Kleinstadt (Abb. 2, Niederburg). Das beweisen einerseits die schriftlichen Quellen aus der zweiten Hälfte des 16. Jahrhunderts, andererseits wird dies durch die archäologische Grabung im Haus Hösök tere 5 belegt (Abb. 3). Während der Kurzausgrabung konnten die mittelalterlichen Schichten zwar nur in einer Fläche von 9 m² erforscht werden, doch fand sich unmittelbar auf dem Kalksteinfels Keramik aus dem 15. Jahrhundert. Glasierte Ofenkachel-Bruchstücke beweisen, dass die Besitzer zu der wohlhabendsten Schicht zu zählen waren. Frühere Funde kamen nicht zum Vorschein – möglicherweise infolge der hierfür vielleicht allzu kleinen Ausgrabungsfläche³. Obwohl in der (oder neben der) Siedlung stehende Niederungsburgen in Ungarn auch

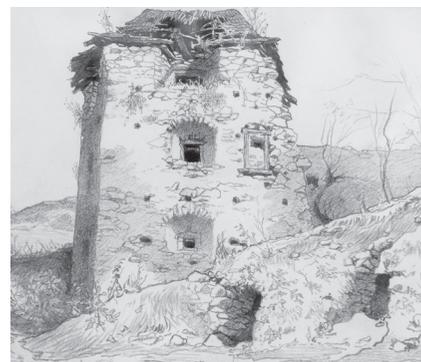
Abb. 4. Nordöstliche Bastei der Festung Niederburg (Bauzustand im späten 19. Jahrhundert) (Budapest, Ungarisches Nationalmuseum, Historische Bildergalerie, T 8778).

Aus dem Grundriss der Niederburg sprangen zwei kleinere Basteien nach Nordosten und nach Süden vor, welche die Landstraße kontrollierten, die östlich entlang der Burg lief. Die Reste der nordöstlichen Bastei stehen auch heute noch. Ihre Datierung ist ohne Vermessungen und Ausgrabungen ungewiss, aber ihre einstige turmartige Bauweise (Abb. 4) macht es wahrscheinlich, dass man sie mit einer der Basteien, die 1585 erwähnt wurden, identifizieren darf.

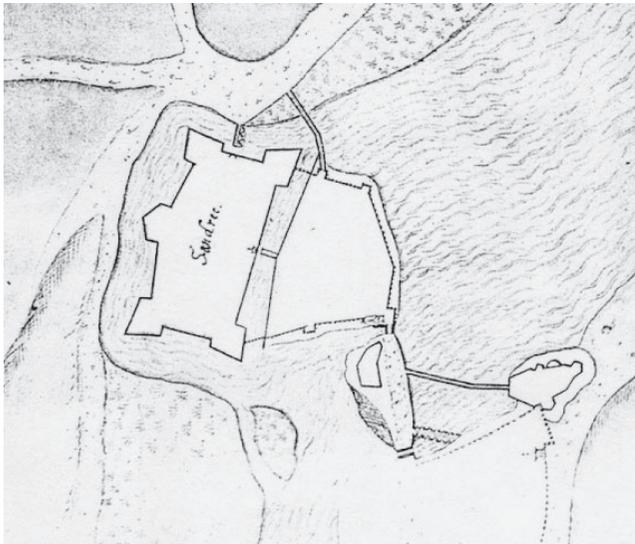
Abb. 5. Plan der Festungen Deutsch- und Niederburg (nach Kisari Balla 1998, S. 110).

Ein einziger Plan ist bislang bekannt, der Szendrő zeigt, aber nicht die Festung Oberburg (Abb. 5). Die Stadtteile sind auf den modernen Karten leicht zu identifizieren, so scheint die Abbildung authentisch zu sein. Westlich der Niederburg ist eine Festung zu sehen, deren Grundriss einem gestreckten Viereck ähnelt, aus dem fünf fünfeckige Basteien vorspringen.

Während der Ausgrabung kamen in der Niederburg genau an dem auf dem Plan bezeichneten Ort ein Abschnitt des Westteils der Nordmauer und die Fundamente der Südmauer ans Tageslicht. Die Nordmauer wurde direkt auf Fels gebaut und ist laut Ofenkachelfragmenten und einer Zeichnung von 1639 in die zweite Hälfte des 17. Jahrhunderts zu datieren.

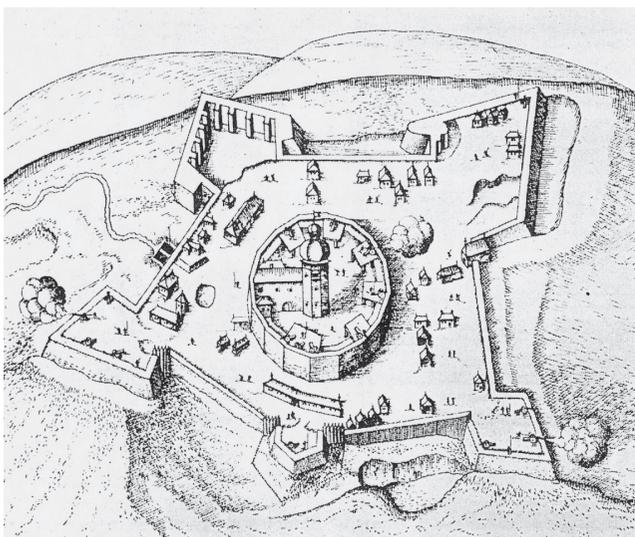
Abb. 6. Zeichnung der Festung Oberburg aus der Vogelperspektive (nach Takáts 1915).

Die Obere Festung war 1,2 ha groß, und hatte fünf Basteien (Abb. 6-7). Die Unregelmäßigkeiten ihres Grundrisses kann man mit den Gegebenheiten des Terrains erklären, der Hügel ist nämlich nördlich flacher, südlich steiler. In der Mitte des Burghofes erhebt sich ein heute 4 m hoher Hügel von 55 m Durchmesser. Dieser Hügel wurde durch Abbau und Aufschüttung des originalen Niveaus gebildet und einst mit einem vieleckigen, 2,2 m dicken Mauerwerk umgürtet. Der Eingang dieser inneren Burg erfolgte von Westen. Mit ihrem Tor

Die erste Vermessung der Festung Oberburg ist aus dem Jahr 1658 erhalten: Bereits hier ist die beabsichtigte Überbauung der südlichen Seite markiert. Zwei weitere Vermessungen stammen aus den Jahren 1661 und 1662¹⁰, während ein vierter Plan 1670 datiert ist. Alle Zeichnungen zeigen zuverlässig nicht nur die Ringmauern, sondern auch die Gebäude im Burginneren, wie sie die Grabung nachgewiesen hat. Den fortgeschrittenen, aber noch nicht fertiggestellten Zustand der Südseite datiert die früher schon angesprochene Zeichnung (Abb. 6) zwischen 1662 und 1670.

Aus diesen Zeichnungen ergibt sich, dass am östlichen Burghof parallel mit der Ringmauer Baracken für die Soldaten gebaut worden waren. Nur der Rechteckbau neben dem Tor wurde mit zu diesem schräger Achse orientiert. Am Westhof sind auch Gebäude aus dauerhaftem Baumaterial markiert. Hier standen das Provanthaus, ein kleiner Turm sowie das Brunnenhaus. Eine große, im Grundriss amorphe Grube ist ebenso markiert (Zisterne?), deren Lage man sogar heute

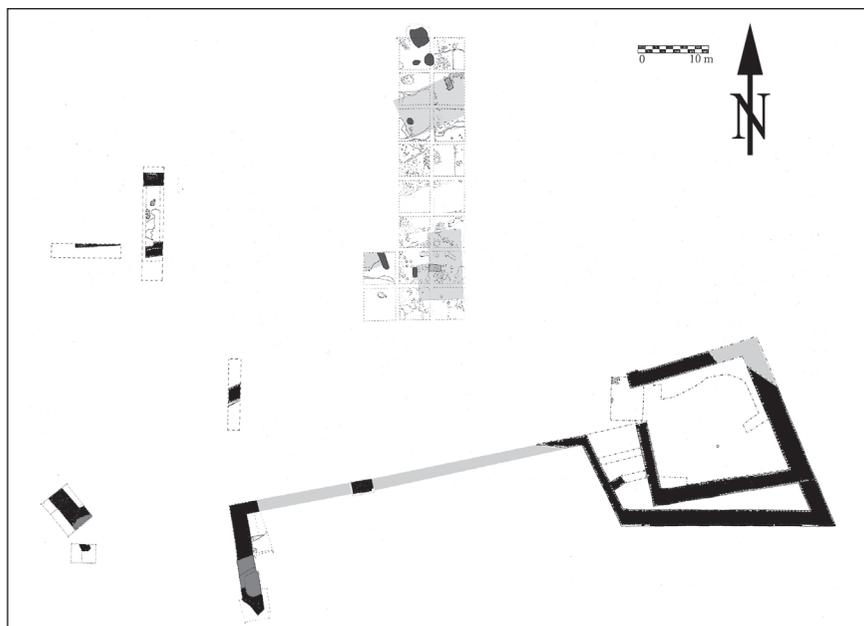
Abb. 7. Grundriss der Ausgrabungen in der Festung Oberburg 1996 bis 2002.

Die Ausgrabungen im östlichen Hof wiesen nach, dass Hütten für die Unterbringung der Soldaten an Stelle früherer Müllgruben und bisher nicht deutbarer Pfahlkonstruktionen gegen die Mitte des 17. Jahrhunderts (wohl nach der siebenbürgischen Belagerung im Jahre 1645) errichtet worden sind. Die Hütten wurden ohne in den Boden eingetiefe Fundamente gebaut. Ihr aufgehendes Mauerwerk wurde auf Steine, die ohne Bindemittel nebeneinander gelegt waren, gesetzt. Weil ihr Versturz aus kleineren Steinbruchstücken besteht, liegt die Annahme nahe, dass sie ehemals mit Bruchsteinen ausgefüllte Fachwerkstrukturen darstellten. Sie wurden durch Öfen beheizt, die auf Steinfundamenten mit Lehmörtel standen. Einige dieser Konstruktionen hatten einen halbgeschlossenen Feuerraum, das heißt, sie stellten Übergangsformen zwischen Kachelöfen und Kaminen dar (solche Heizungen waren in Siebenbürgen bis zum vorigen Jahrhundert in Betrieb). Die Öfen der Baracke wurden aus Ofenkacheln mehrerer früherer, abgerissener Öfen zusammengefügt. Die Kacheln wurden hierbei mit einer dicken Kalkschicht überdeckt, die den Öfen ein etwas einheitlicheres Aussehen verlieh. Auffallend viele Kacheln waren mit stilisierten Doppeladlern verziert, was wegen des königlichen Besitzes dieser Anlage verständlich ist. Die große Menge von Schindelnägeln beweist, dass die Hütten mit Holzschindeln gedeckt waren.

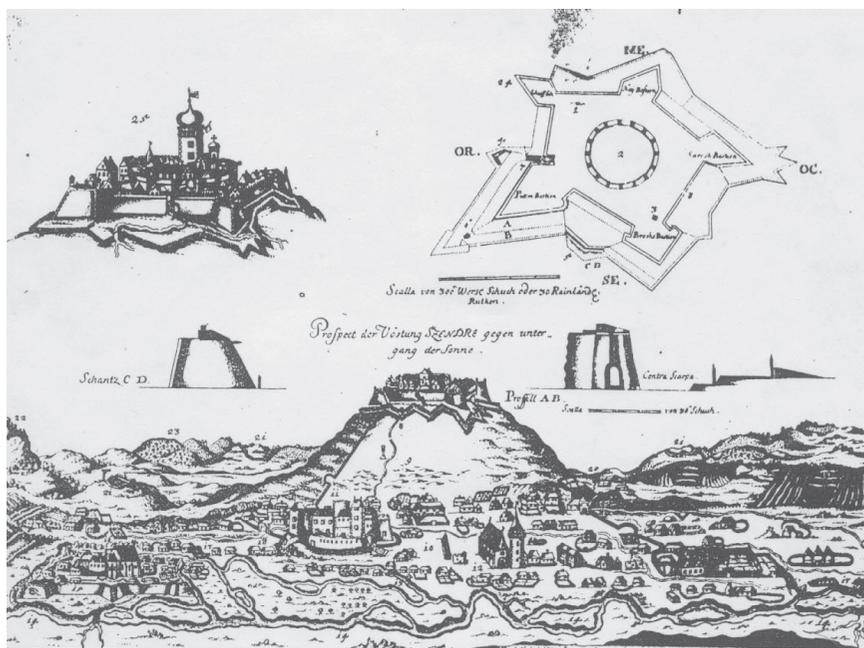
Abb. 8. Flugblatt über die Belagerung von Szendrő (Budapest, Institut für Kriegsgeschichte, Kartenarchiv, G I. H 641-1).

Eine Umgestaltung des Sütteils der Festung ist archäologisch nachgewiesen und lässt sich mit Hilfe zeitgenössischer Pläne zwischen 1661 und 1670 datieren. Die südlichen und südöstlichen Basteien wurden bedeutend vergrößert, die frühere südliche Palisade ersetzte man durch eine Steinmauer. Ein Blitzschlag hat das im Zentralturm eingelagerte Schießpulver im Sommer 1692 explodieren lassen. Die Innere Burg wurde so stark beschädigt, dass man sie nicht wiederherstellte. Die Vorwerke der Festung wurden laut einer Vermessung nach 1670 und vor der Blockade der Truppen des Fürsten Franz Rákóczi II. 1703 fertiggestellt (Abb. 8). Hierbei wurde die Festung mit einer Palisade
