## Neue Forschungsergebnisse an pommerschen Burgen – Supplement zu Zbigniew Radacki: „Mittelalterliche Burgen in Pommern“, Warschau 1976

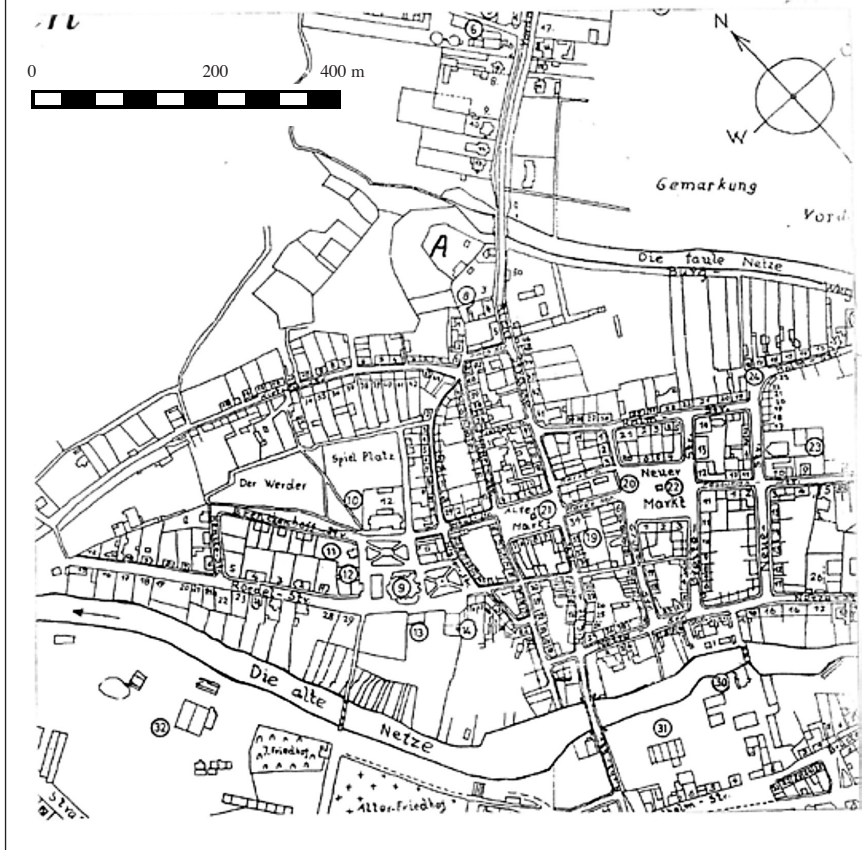
Abb. 23. Driesen. Stadtplan vor 1945 – „A“ vermutete Lage der Burg (aus: Baran, Atlas Ostbrandenburg, Leer 1990, S. 37).

In Landsberg/Gorzów soll der Deutsche Orden 1403 einen Hof an Stelle eines städtischen Hofes in der Südostecke der Stadt angelegt haben<sup>26</sup> (Abb. 23). In der heutigen Obotrycka-Straße (Schlossstraße/Friedrichstraße) ist dieser Hof zwischen 1440 und 1454 mit einer Wehrmauer befestigt worden. Aus dem Brief des Vogts an den Hochmeister vom 25.07.1443 geht hervor, dass bei Überschwemmung der Warthe die Stadtmauer auf einer Länge von 25 m in den Fluss abstürzte und auch ein Teil der Wassermühle davon betroffen war. Unbekannt ist,

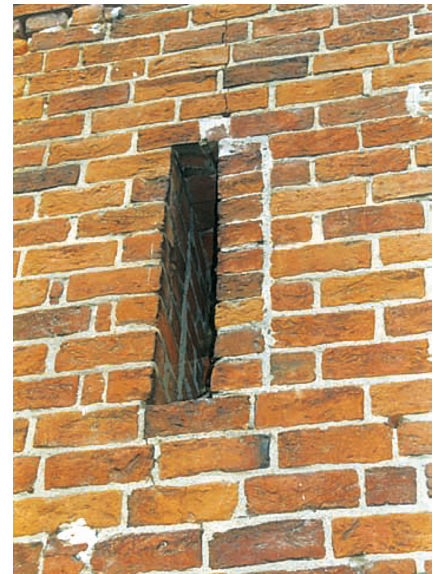
Abb. 31. Hermsdorf. Kemenate, Schießcharte (Foto: Verf., 1998).

Diese *kemenate* und den *hoffhermentorp* kaufte 1403 der Vogt des Ordens, Baldwin Stal, von Jakob von Papstein. Die noch relativ gut erhaltene Kemenate Hermsdorf (Abb. 30 u. 31) mit einem Grundriss von 9 x 15 m, an der höchsten Stelle der Halbinsel gelegen, weist mit dem Giebel zum See und mit der Westfassade zum Hof. An der Ostseite haben Archäologen einen Graben entdeckt. Auf das 1,5 m dicke Feldsteinmauerwerk des niedrigen Kellers (2,4 m hoch) folgen die 1 m dicke Ziegelmauer des 3,7 m hohen Erdgeschosses und des mindestens 2,5 m hohen Obergeschosses (das ursprünglich wahrscheinlich höher war). Der Eingang zum Parterre in der Achse der Westfassade ist heute erweitert, aber die Axialität der beiden Fensternischen mit gedrückten Spitz-
