Burg und Schloss Ebersberg

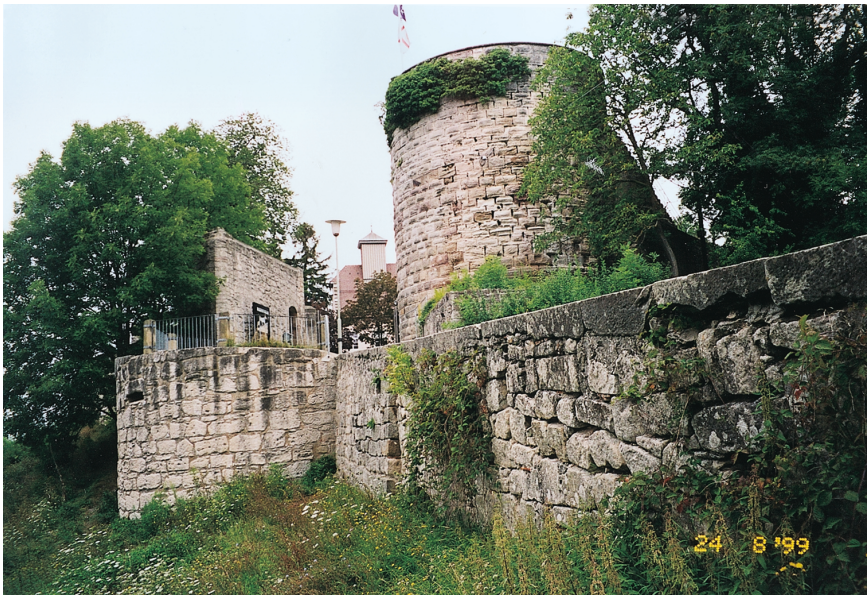
Abb. 3. Bergfried, Außenseite (Südost), davor die Brücke; links der Stumpf vom südlichen Rundturm des Torbaues (Foto: Verf.).

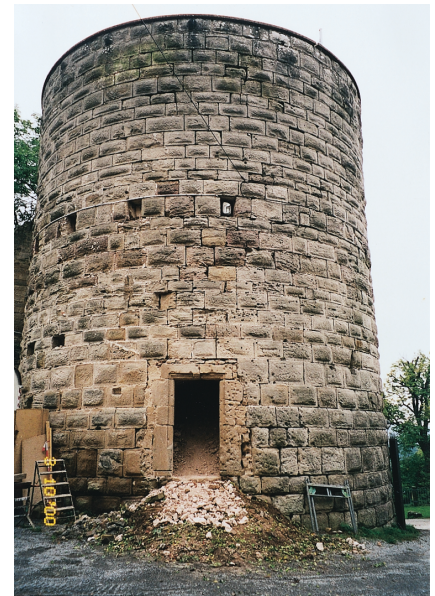
Abb. 4. Bergfried von Westen (Hofseite) (Foto: Verf.).

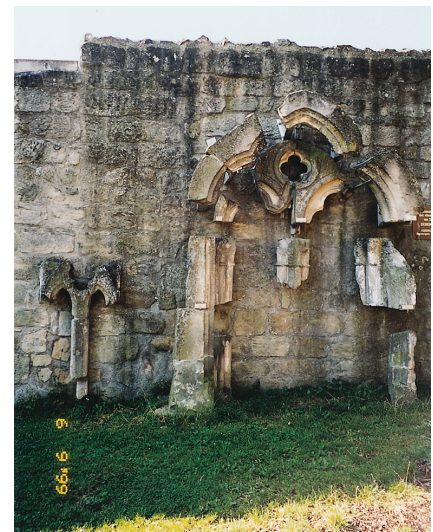
Abb. 6. Doppelarkade und Doppelfenster. Fundstücke, an der südlichen Ringmauer angebracht (Foto: Verf.).

Als 1985 das genannte vermauerte Tor wieder geöffnet wurde, fanden sich im Steinmaterial zahlreiche Trümmer frühgotischer Steinmetzarbeit, woraus sich ein großes zweiteiliges Fenster mit Dreipassbogenschluss und Mittelrosette fragmentarisch zusammensetzen ließ. Es ist neben dem Tor vor der Mauer angebracht. Auch ein schlankes, kleines Doppelfenster mit Spitzbogen und wohl rundem Oberlicht dazwischen ließ sich darstellen⁷. Dieser „Ritterbau“ muss demnach ein für seine Zeit reich und qualitativ ausgebildeter Bau gewesen sein. Dadurch und durch den Bergfriedstumpf, welcher ja nur der Teil des Turmes unter dem Eingangsgeschoss ist, wird bestätigt, dass die Erbauer der Burg, die Herren von Ebersberg, ein vermögendes und in ihrer Zeit gewichtiges Geschlecht waren. Im Zuge der jüngsten Erhaltungsarbeiten konnte der Innenraum des Bergfriedstumpfes vom Schutt geräumt werden. Außer einigen Bruchstücken barocker Baluster kamen keine weiteren datier- oder deutbaren Teile zu Tage. Der Bauschutt gehört dem im 18. Jahrhundert errichteten und im 19. Jahrhundert zerstörten und im 19. Jahrhundert abgetragenen Turmaufsatz an. Die Ausräumung ergab einen achteckigen Innenraum aus glattem, verhältnismäßig kleinteiligem Quader-

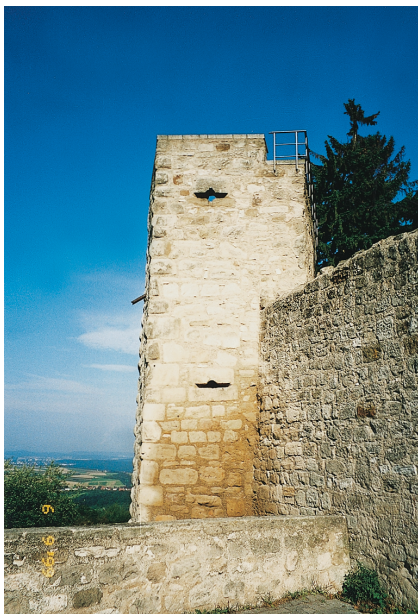
Abb. 10. Fünfeckiger Flankierungsturm an der südlichen Ringmauer (Foto: Verf.).

15. Jahrhunderts entstanden sein wird, ist der fünfeckige Flankierungsturm im westlichen Drittel der südlichen Ringmauer. Hier wurde offensichtlich Bedarf gesehen, die durch den flacheren Hang am meisten gefährdete Langseite durch einen Bau für die neue, inzwischen zu einer gewissen Vollkommenheit entwickelte Feuerwaffentechnik an der am weitesten in den Hang vorgeschobenen Stelle zu sichern. Von hier aus konnten wirkungsvoll die beidseitigen Kurtinen und das Vorfeld bestrichen werden. Der recht gut erhaltene Turm ist aus mäßig großen Steinen mit glatter Oberfläche und teilweise mit Zangenlöchern gemauert. Sie Quader zu nennen, verbietet die Unregelmäßigkeit ihrer Formen und Schichthöhen. Lediglich die drei Außenecken zeigen solche mit kissenförmigen Buckeln und ungleich breitem Randschlag. Der Auffassung von Schahl ist beizupflichten, der den Turm in der Ganerbenzeit ansetzen möchte. Die Ringmauer beidseits des Turmes zeigt dieselbe Mauertechnik, nach Westen bis zum Schlossbau reichend, nach Osten nach ca. 6 m in eine offensichtlich spätere Technik übergehend.

Etwa acht Eckquader über dem heutigen Gelände hat der Turm ein kräftiges Wulstgesims. Darüber gibt es in zwei hohen Geschossen an allen vier Außenseiten je eine schmale, waagrecht liegende Schlitzscharte, welche in der Mitte rund aufgeweitet ist, aus unterem und oberem Werkstück bestehend und nach innen zur Schießkammer hin mit ausgearbeitetem Büchsenauflager. Das untere Stockwerk ist mit einer Tonne überwölbt und als Schalenturm zum Hof hin offen, etwa 1,50 m über dem heutigen Hofniveau gelegen. Das obere Geschoss, heute vom Schloss aus auf der Mauerkrone zu erreichen, war von einem nicht mehr vorhandenen Wehrgang beidseitig zugänglich. Wie es – heute nach oben offen – gedeckt war, ist für seine Erbauungszeit nicht bekannt.

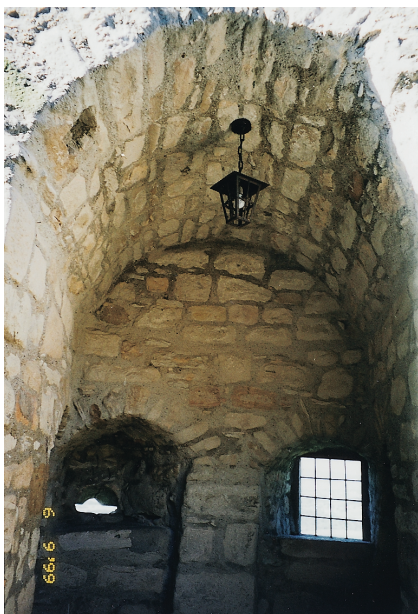
Abb. 11. Fünfeckiger Flankierungsturm, Unteres Wehrgeschoss. Das Fenster in der rechten Schießkammer ist neu eingebrochen (Foto: Verf.).

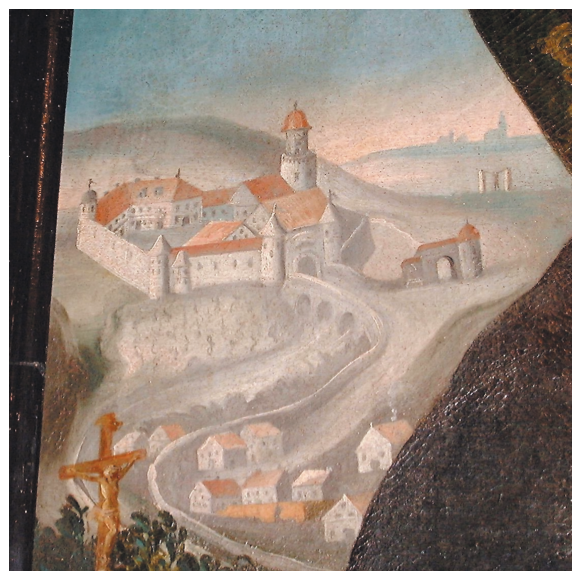
Abb. 13. Ebersberg, Ausschnitt aus dem Porträt des Abtes Benedikt Knittel von 1723, Kloster Schöntal (Schefold 6908 [wie Anm. 17]).

Die nächstfolgende Ansicht findet sich auf dem Porträt des Schöntaler Abtes Benedikt Knittel von 1723¹⁷. Er hatte 1698 Schloss und Herrschaft Ebersberg für das Kloster erworben. Hier ist der Torbau mit zwei gleich großen Rundtürmen mit Kegeldächern auf Traufhöhe des Torhauses gezeigt.

Das Schöntaler Bild von 1723 zeigt den Bergfried mit Fensteröffnungen, die sicher nie vorhanden waren, einem umlaufenden Zinnenkranz und dem zurückliegenden achteckigen, zweigeschossigen Aufsatz mit welscher Haube. Ohne diese überliefert ihn auch Baumeister, jedoch sind in der auf- und absteigenden Mauerkrone nur einige wenige Stücke als Balustrade ausgebildet. Der unbekannte Maler des Schöntaler Bildes gibt wohl den 1719 angestrebten Idealzustand, der nie erreicht wurde, wieder. Der Turmaufsatz entstand 1719¹⁹, *umb eine Uhr sambt glocken darein versezen zu können*. Um 1805 war er dachlos und ohne Uhr noch vorhanden.
