Unbekannte Burgruinen in Deutschland: verfallen, vergessen, verschwunden

Vergessen und verfallen

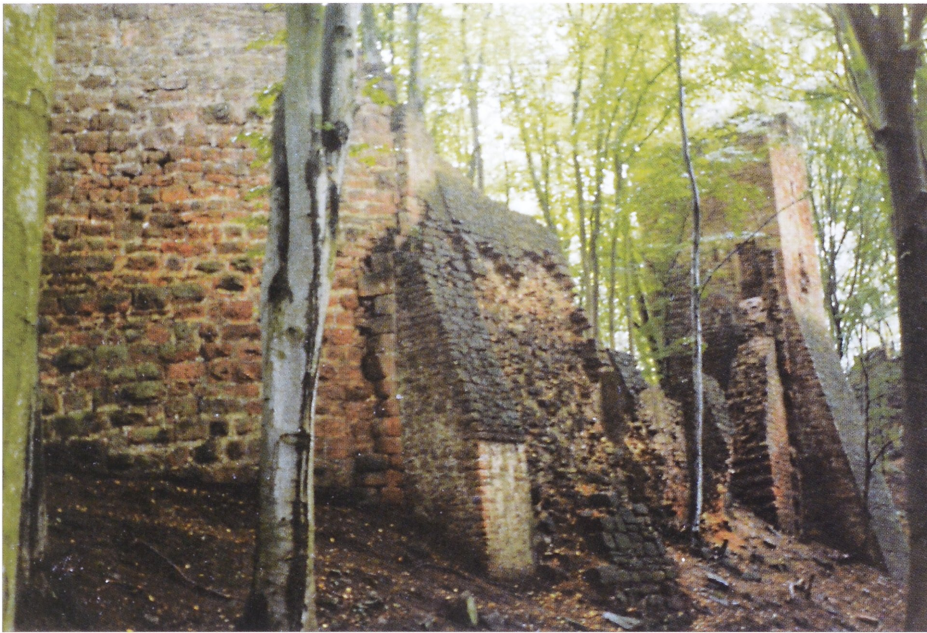
Abb. 1. Burgruine Wildenstein/Spessart. Nördliche Ringmauer mit Bergfried (Foto: Verf., 1984).

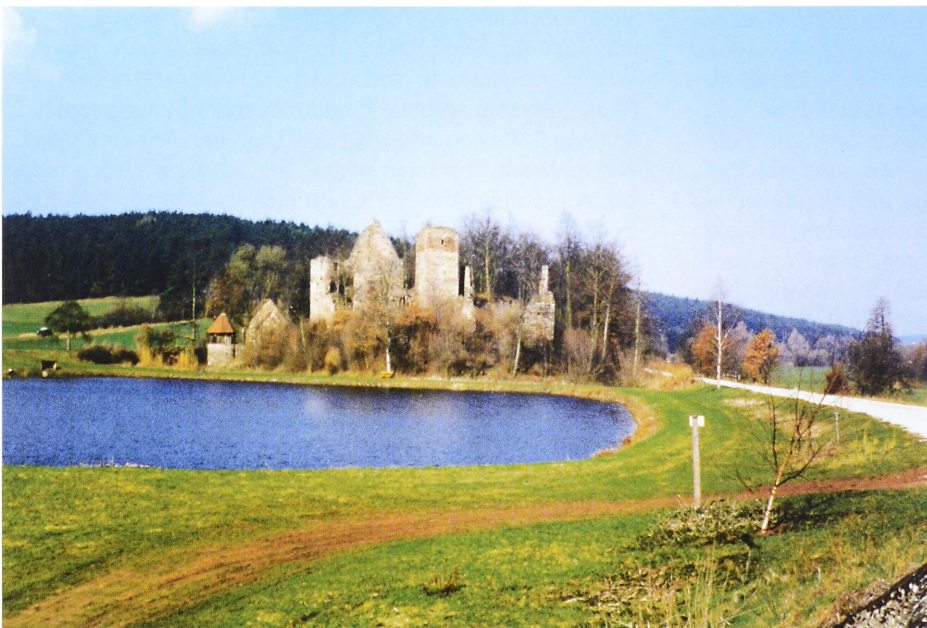
Abb. 2. Burgruine Leonrod/Mittelfranken. Burganlage von Osten (Foto: Verf., 1987).

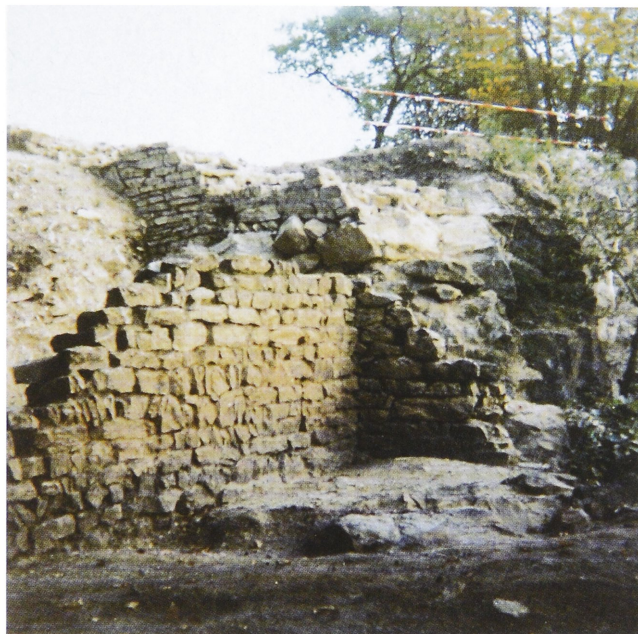
Abb. 3. Alte Burg am Pfarrköpfchen bei Stromberg/Hunsrück. Freigelegte Mauerreste am Eingangsbereich von außen (Foto: Verf., 1985).

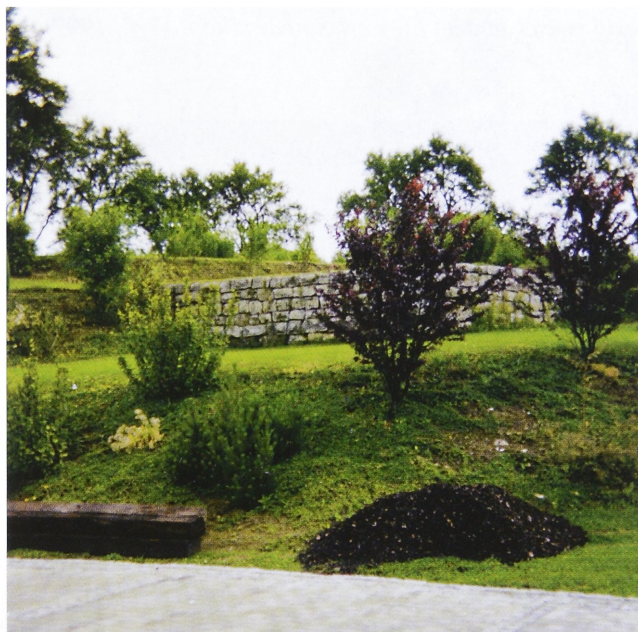
Abb. 4. Burgruine Schrozberg/Hohenlohe. Restaurierter Mauerrest der Burg (Foto: Verf., 1987).

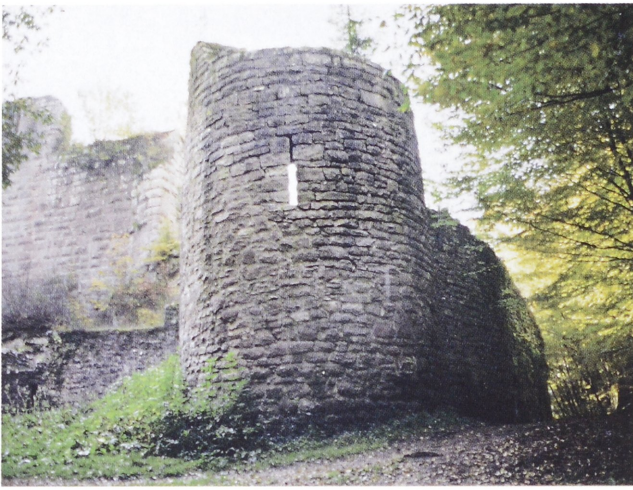
Abb. 5. Burgruine Waldeck bei Calw/Schwarzwald. Zwingermauer mit Halbschalenturm der Hauptburg, im Hintergrund Mauerreste der inneren Burg (Foto: Verf., 1996).

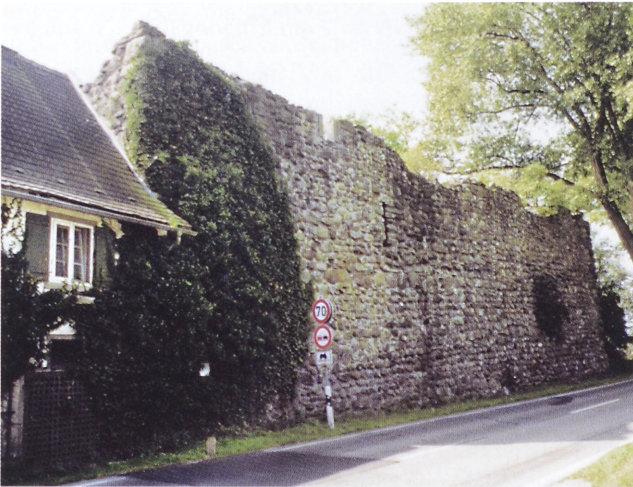
Abb. 6. Wasserburgruine Schopfeln bei Konstanz/Bodensee. Ringmauer an der Straßenseite, die Hinweistafel ist weiß zwischen dem Efeu erkennbar (Foto: Verf., 1997).

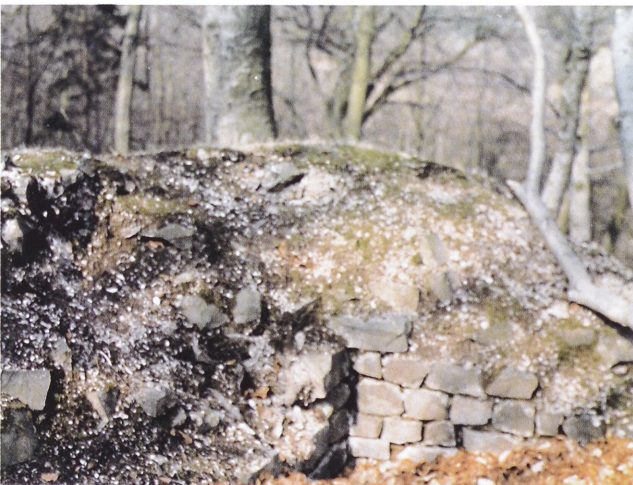
Abb. 7. Burgruine Hollende bei Biedenkopf/Hessen. Grundmauerrest des rechteckigen Baus innerhalb der Burganlage (Foto: Verf., 1995).

Nordwestlich der Universitätsstadt Marburg an der Lahn liegt Biedenkopf, 8 km südöstlich der Ort Warzenbach. Von dort aus fährt man nördlich in Richtung Treisbach. Hinter Warzenbach zweigt ein asphaltierter Weg nach links ab. Diesem folgt man bis zu einer Abzweigung nach links zu einer markant sichtbaren Eiche. Dort geht man nach links, an der nächsten Abzweigung nach rechts und dann den linken Weg mit dem Wanderkennzeichen entlang. Dem Wanderkennzeichen folgt man ungefähr 15 Minuten, dann erreicht man die Ruine am rechten Wegesrand. Es handelt sich um einen steilen Hügel mit einem vorgelagerten Graben. Auf der Hügelkuppe befinden sich Mauerreste, wohl von einem rechteckigen Bau, von weiteren Gebäuden und von einer Ringmauer. Bodenverformungen lassen weitere Mauerreste vermuten.

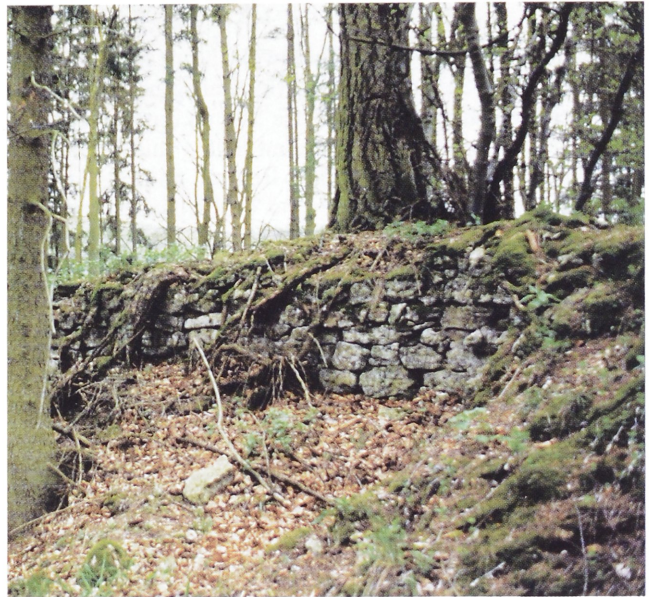
Südsüdöstlich von Blankenheim liegt Dollendorf. Von dort aus fährt man nördlich nach Schlossthal. An der ersten Wegekreuzung geht man geradeaus südlich an Schlossthal vorbei. Der Weg führt dann östlich vom Ort stark hangabwärts. Im Tal unterquert man die Brücke einer aufgelassenen Eisenbahnstrecke. Direkt hinter der Unterführung zweigt man nach links ab und sieht in ca. 100 m Entfernung den Burghügel. Dieser fällt nach Osten und Westen steil ab, wobei auf der Westseite die Bahntrasse das Gefälle unterbricht. Am Nordabfall ist ein Graben feststellbar. Innerhalb der Burgfläche sind Mauerreste zu finden, in der Mitte scheint ein größeres Gebäude gestanden zu haben, vielleicht ein Wohnturm.

Abb. 8. Burgruine Neuweiler bei Blankenheim/Eifel. Mauerrest innerhalb der Anlage (Foto: Verf., 1997).

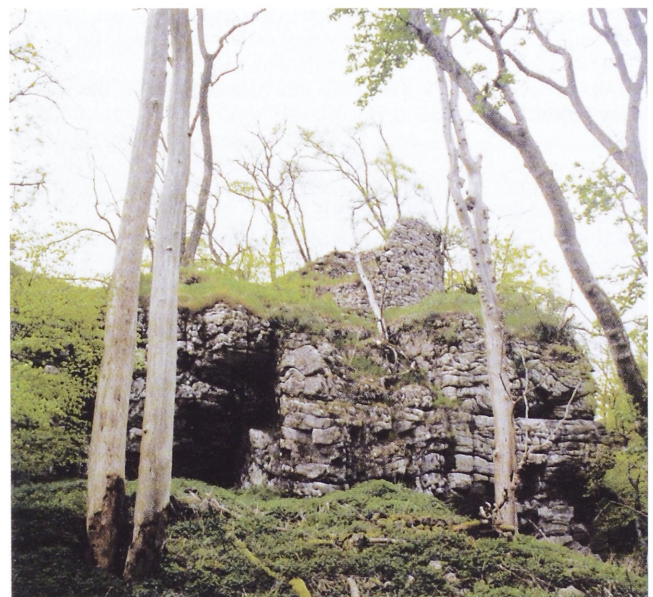
Südlich von Simmern liegt der Ort Tiefenbach. Von dort aus führt eine Straße in südöstlicher Richtung durch den Soonwald nach Winterbach. Etwa 4 km hinter dem Ortsausgang Tiefenbach zweigt in einer Linkskurve ein Weg nach rechts ab. Man folgt diesem etwa 1,5 km, dann erscheint auf der rechten Wegseite ein Forsthaus. Nördlich davon ist die Ruine in wenigen Minuten zu erreichen. Der Weg ist gegenwärtig aber durch Windbruch kaum mehr erkennbar. Von der Ruine hat sich auf einem Felsklotz der Unterbau eines

Rundturmes erhalten. Die exponierte Lage dürfte ihn als Bergfried charakterisieren. Unterhalb des Felsens sind geringe Grundmauerreste wohl von Gebäuden auffindbar. Die Burgruine bietet einen herrlichen Blick über die Höhen des Hunsrück. Die Erbauungszeit der Burg wird um 1150 als durch die Hohenstaufen gegründet und die Anlage als Reichsfeste angenommen. Die erste urkundliche Erwähnung liegt allerdings hundert Jahre später, nämlich 1253. Die Anlage war damals Sitz der Reichsministerialen von Wiltberg. 1321 erteilte Kaiser Ludwig der Bayer das Öffnungsrecht dem Trierer Erzbischof Balduin. Kaiser Karl IV. bestätigte 1346 und 1354 der Trierer Kirche dieses Recht. 1386 erwarb Pfalzgraf Ruprecht I. die Burg, verkaufte sie aber wieder an die Herzöge von Simmern. Diese nutzten sie als Jagdschloss. Später geriet sie allmählich in Verfall und wird um 1700 bereits als Ruine genannt.

Abb. 9. Burgruine Wildburg bei Simmern/Hunsrück. Mauerrest des Bergfrieds auf dem Felsen (Foto: Verf., 1997).
